sull'incidente ferroviario occorso il 06-06-2012 al treno 42213 di RTC

nella Stazione di Bressanone (IT)

**Relazione d'indagine sull'incidente ferroviario occorso il
06-06-2012 al treno n. 44213 di RTC nella stazione di
Bressanone**

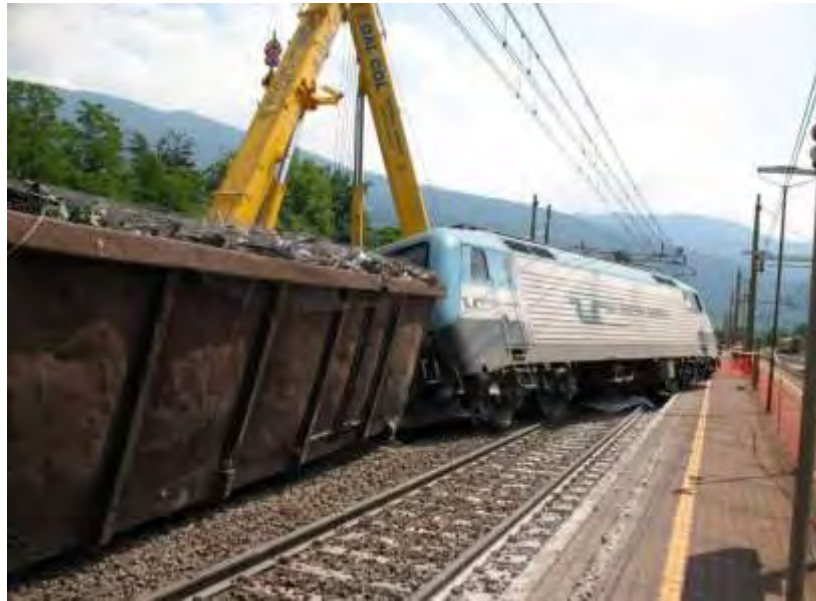
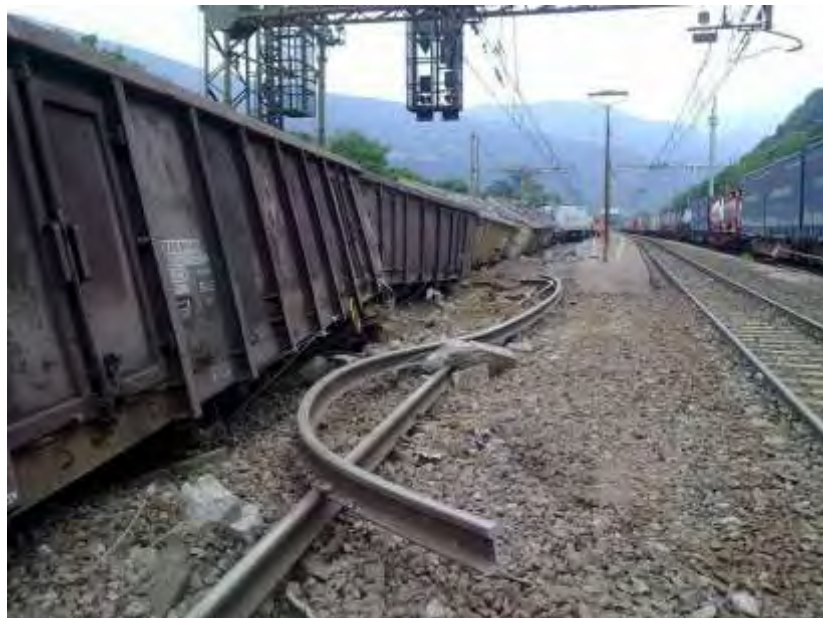
Figura 1

m. dal secondo carro si trovava il terzo carro, anch'esso sviato e parzialmente inclinato. Sono sviati ulteriori 7 carri per un totale di 9 dei quali, il sesto, si è intraversato e ha perso il carico, mentre l'ottavo ha tamponato il settimo infilandosi per circa 3,5 metri nella cassa dello stesso. Il decimo carro, il primo rimasto in linea di marcia, presentava il respingente anteriore lato destro rotto.

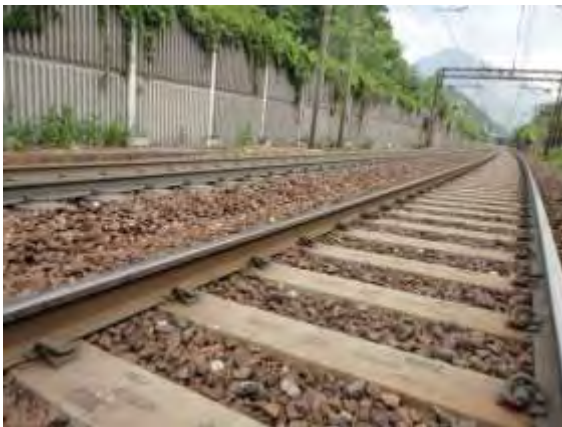
Figura 7

Punto di rilevazione primi segni (Foto RFI)

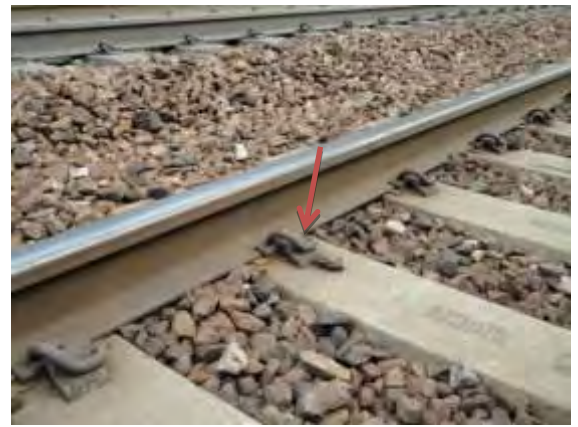
Figura 8

Rilevazione primi segni – particolare Pandrol(Foto RFI)

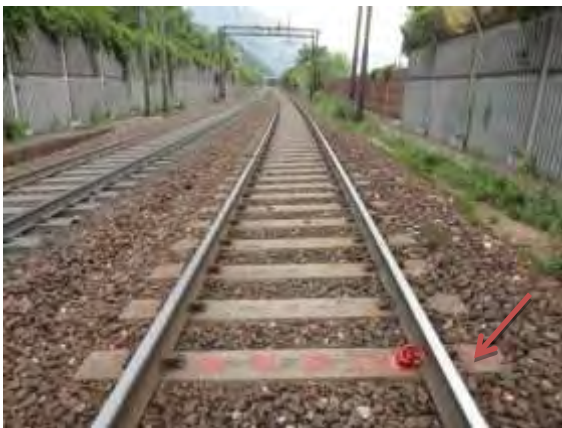
Figura 9

Punto di sormonto ruota sinistra – (Foto RFI)

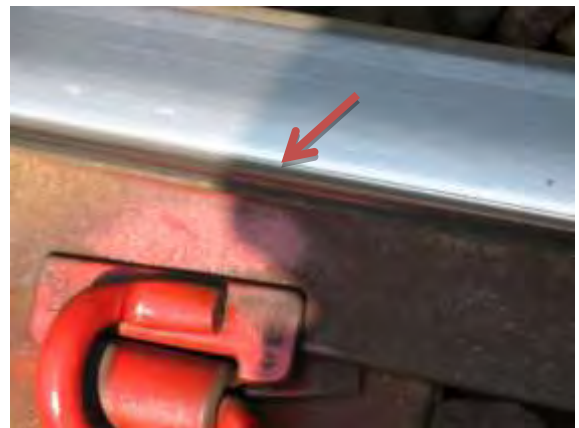
Figura 10

Punto di sormonto – particolare-(Foto RFI)

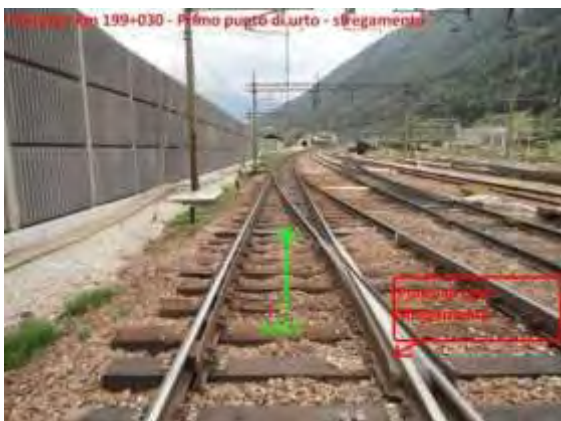
Figura 12
Fortezza segni deviatoio 25a (Foto RFI)

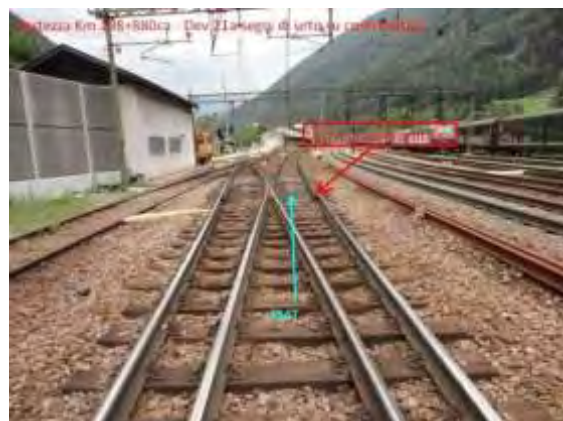
Figura 13
Fortezza segni deviatoio 21a (Foto RFI)

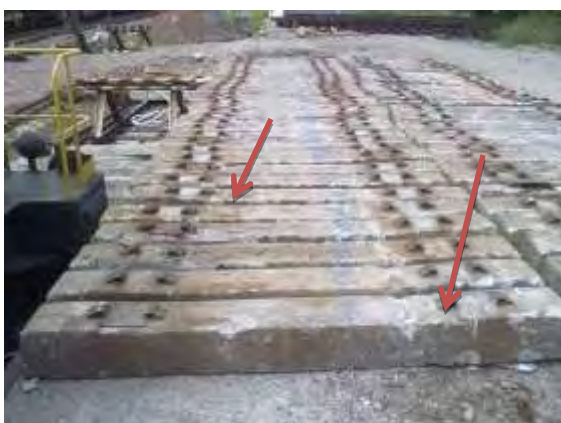
Figura 14
Segni di rotolamento delle ruote sulle traverse sequestrate (Foto RFI)

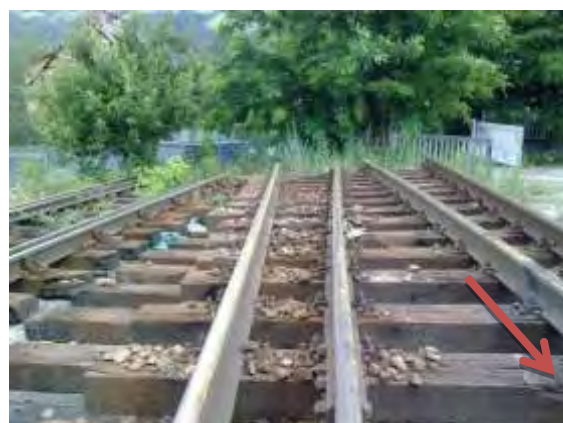
Figura 15
Segni di rotolamento (bruciatura) sui deviatoi (Foto RFI)

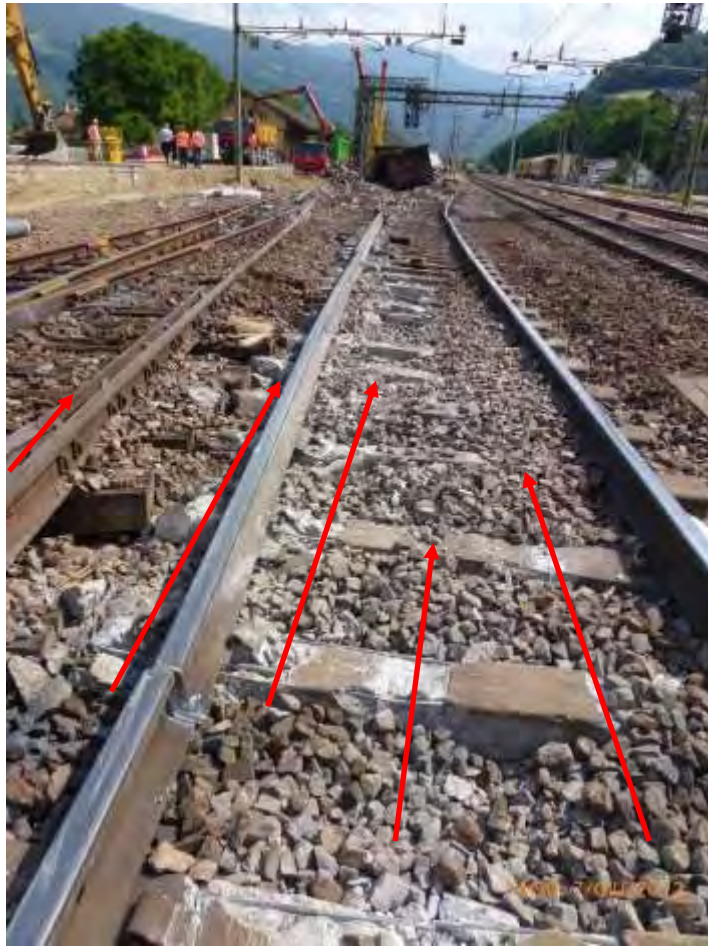
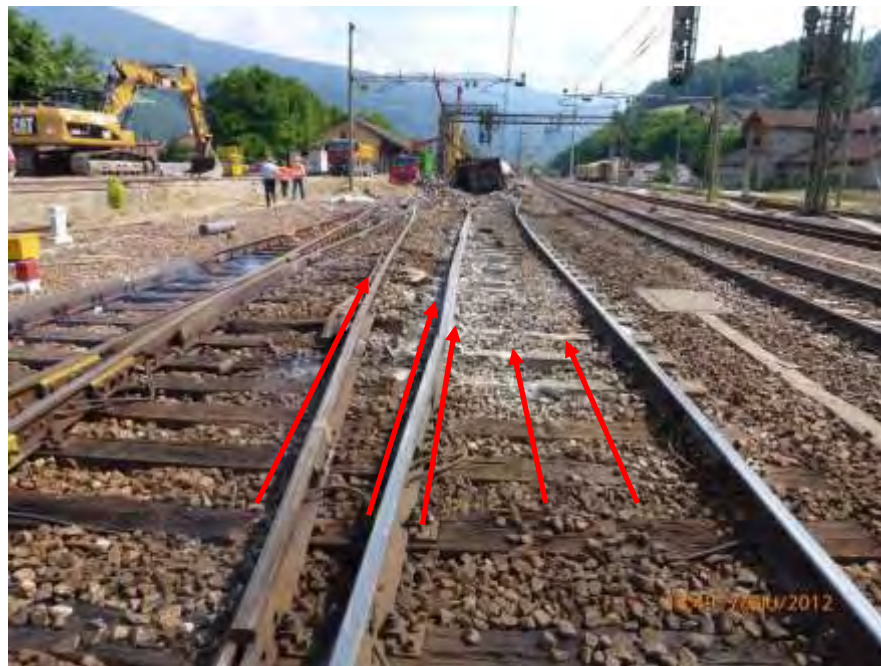
Figura 16

Dopo il deviatoio 5a si rilevano vari segni di svio; a questo punto probabilmente, anche la ruota DX del primo asse del I carro sarebbe sviata (figg. 16 e 17).

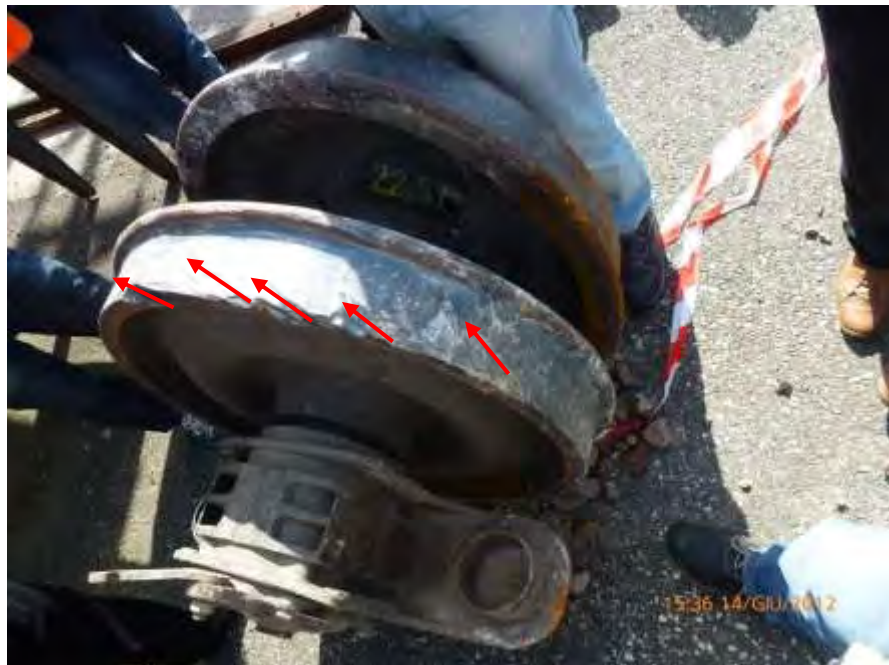
Figura 21– sala B lato A – (segni sulla ruota SX del IV assile)

Il fatto che dette incisioni siano sostanzialmente parallele è indice che l'assile si presentava inclinato rispetto al s.m.t. . In conseguenza si sarebbe potuto realizzare uno dei due seguenti eventi: se avesse scalettato la ruota DX, il carrello avrebbe subito una rotazione in senso orario (visto dall'alto), ovvero se avesse scalettato la ruota SX, il carrello avrebbe subito una rotazione in senso anti orario (visto dall'alto). Dalle incisioni rilevate sulla ruota lato A del IV assile si evince che tale ruota era una ruota SX e conseguentemente la ruota lato B del IV assile era una ruota DX. Si cercherà di giustificare brevemente tale affermazione tramite un'analisi direzionale dell'impatto tra gli elementi dell'infrastruttura e le due ruote del IV assile del I carro; le incisioni che si andranno a ricercare sulle ruote hanno la particolarità di presentare la stessa direzione del s.m.t. .

Come si rileva dalla figura 21, la ruota non scalettata (sala B lato A – del IV assile) mostra incisioni identificabili come quelle di tipo A e non presenta incisioni di tipo C, mentre la ruota scalettata (sala B lato B – del IV assile) mostra incisioni identificabili quali quelle di tipo D e non di tipo B (figg. 25 e 26).

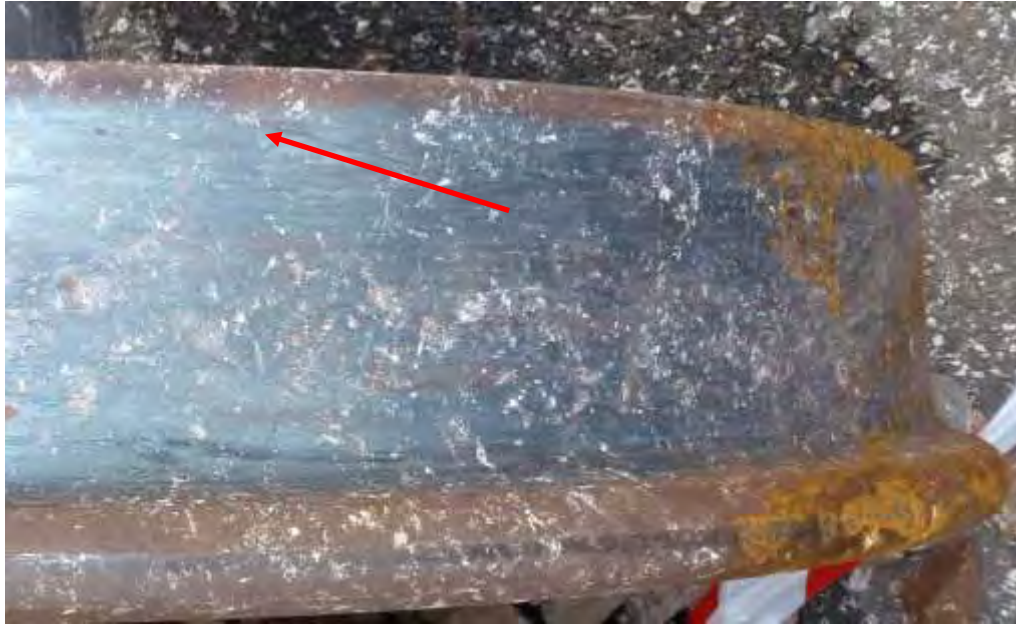
Figura 25– sala B lato B (segno sulla ruota DX del IV assile)

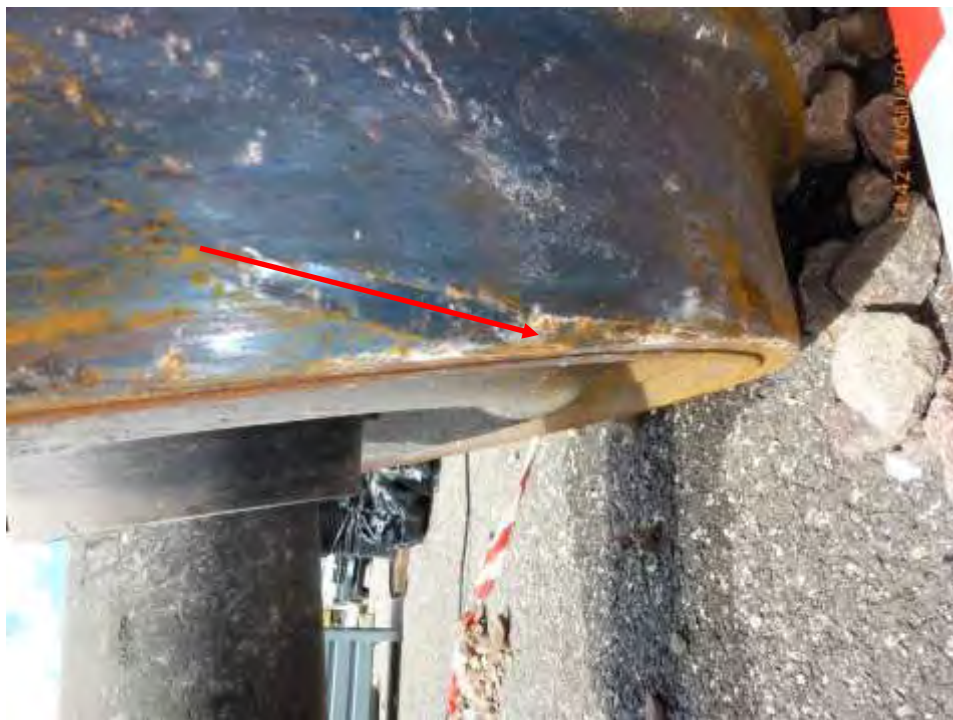
Figura 26 – sala B lato B (segno sulla ruota DX del IV assile)

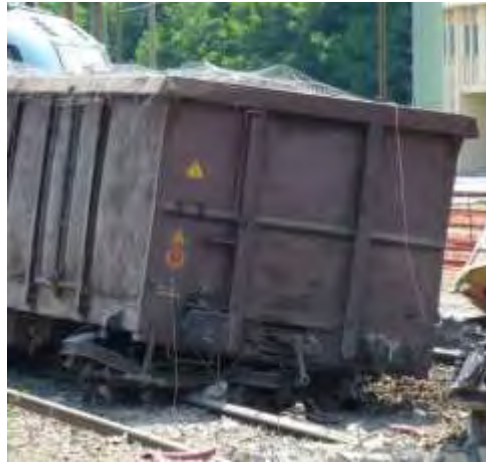
- La posizione finale del II carrello del I carro che, come si può notare dalla figura 27, era ruotato in senso orario (visto dall'alto).

Figura 27 – parte posteriore del I carro

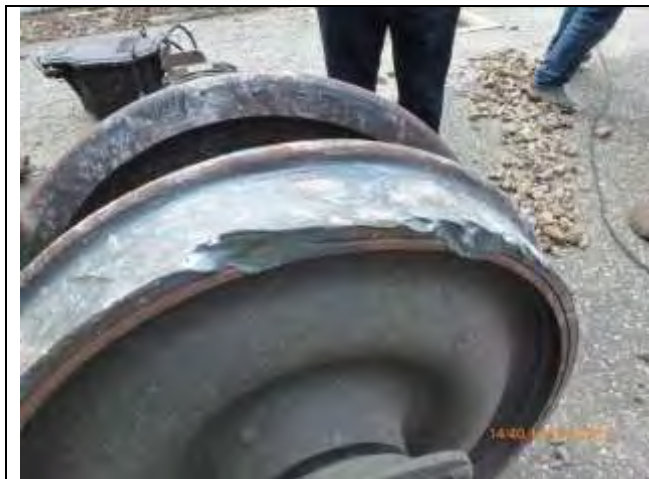
- L'analisi visiva delle sale B lato A (figg. 28, 29 e 31) e B lato B (figg. 30 e 31) mostra che i segni sulle rispettive superfici di rotolamento sono ben diversi in quanto, per la sala B lato A, il metallo si è letteralmente “spalmato”, fenomeno che si verifica solo al raggiungimento di determinate temperature. L'ipotesi che prima dell'impatto con l'infrastruttura/ballast, essa presentasse una temperatura sulla sua superficie di rotolamento tale da produrre una deformazione plastica sul metallo della corona della ruota, viene confermata dal riscontro con l'ultima rilevazione della temperatura dei freni (allegato 41) che mostra come la ruota SX del IV assile del I carro presentava un valore di 256 °C (4 Km prima di Fortezza). Tale ruota era la più calda del treno e anche quella che aveva la maggior differenza di temperatura (pari a 64 °C) rispetto alla sua opposta. Inoltre nel percorrere il tratto successivo della linea, la temperatura

Figura 28 – sala B lato A (ruota SX del IV assile)

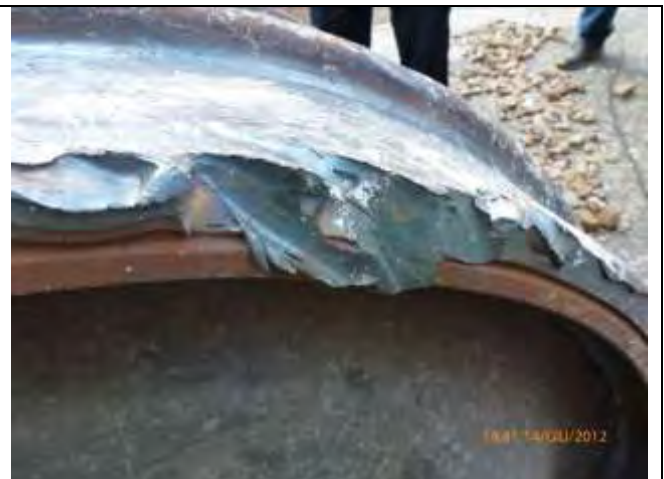
Figura 29– sala B lato A (ruota SX del IV assile)

Infine, il raggruppamento delle incisioni rilevate sulla ruota sala B lato A è il risultato della somma degli effetti prodotti dallo svio subito da tale ruota e dal bloccaggio della stessa a causa della frenatura.

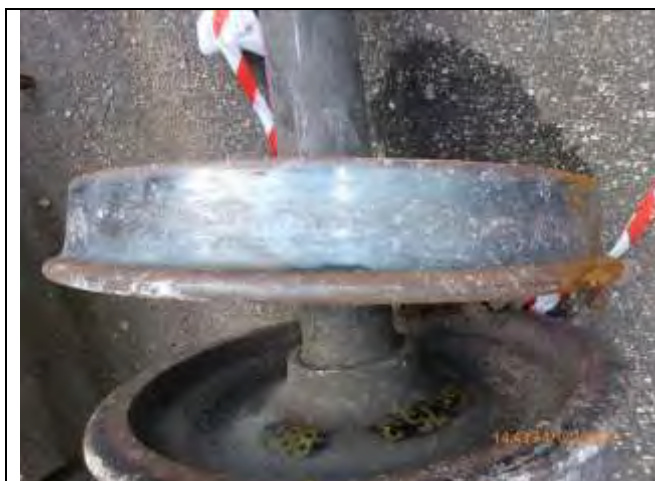
Figura 30– sala B lato B (ruota DX del IV assile)

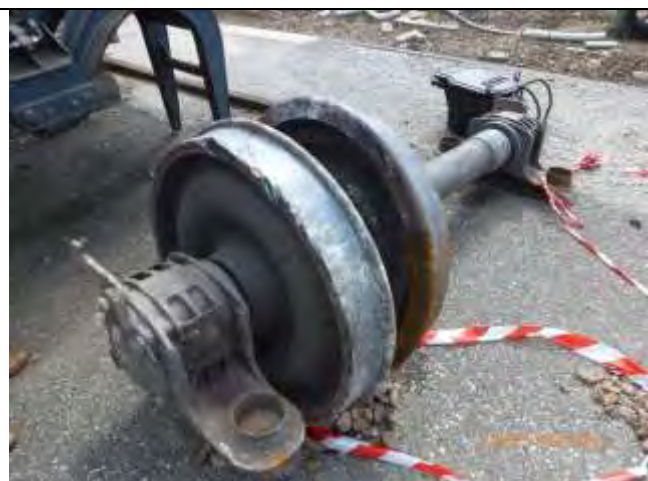
Figura 31– sala B (ruota SX e DX del IV assile)

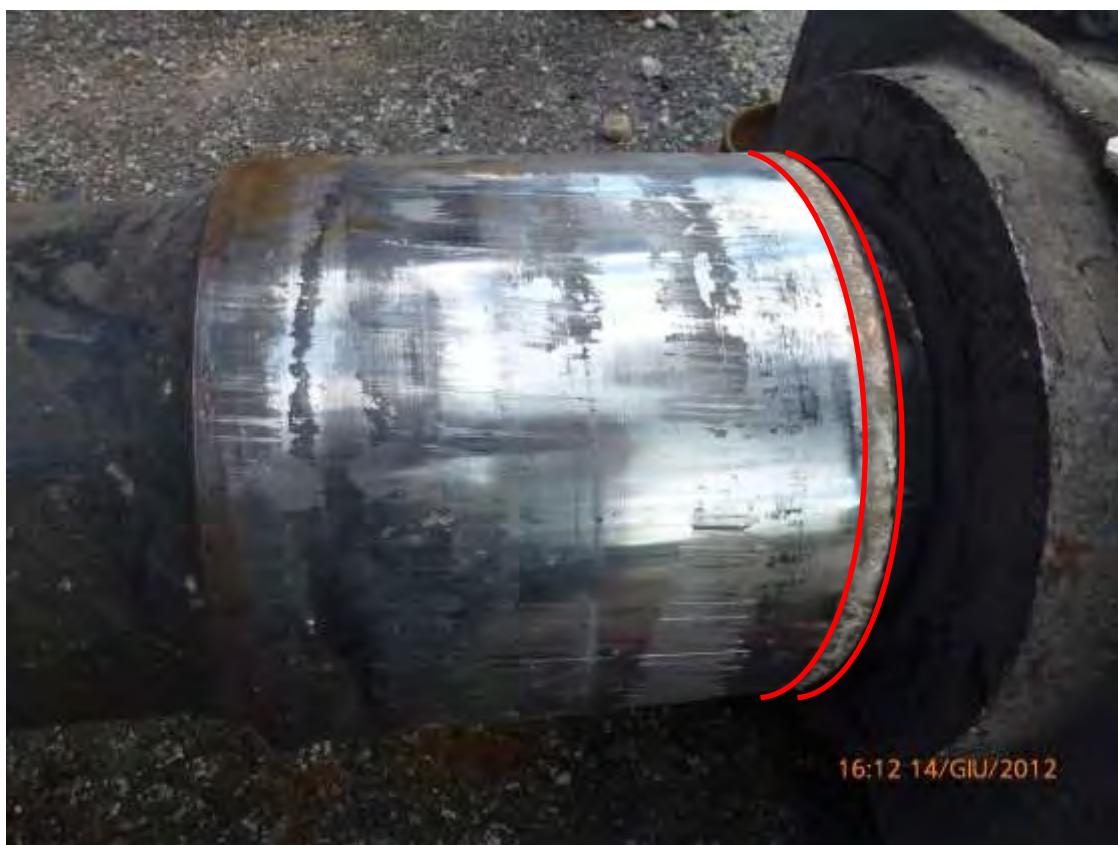
- SALA B LATO B (IV assile - ruota DX s.m.t.) : alla luce delle precedenti considerazioni tale ruota **risulta essere una ruota DX s.m.t.** . Considerando che, dai segni mostrati sull’infrastruttura, sicuramente la prima ruota ad aver scalettato è stata una ruota DX, **si desume che questa ruota sia stata la prima ruota a scalettare**, perché a differenza della ruota DX del I assile, essa ha un valore di interferenza misurato in Lucchini molto basso, il più basso rilevato in tutte le misurazioni. Si tenga conto, inoltre, che la posizione finale assunta dalla ruota DX del I assile, trovata appoggiata alla rotaia DX (fig. 41), non è molto compatibile con i segni rilevati sull’infrastruttura (fig. 17). In tal modo si spiega il sormonto della ruota SX della IV sala (che non ha scalettato), che altrimenti si sarebbe trovata a scalettare con una ruota DX della medesima sala in sede. Da notare che questo accoppiamento ruota/assile è l’unico che mostra delle incrostazioni ad anello sull’assile, sul lato esterno della zona di caletto (fig.32) e ciò potrebbe indurre a pensare trattarsi di un basso livello di interferenza dell’ accoppiamento ruota-assile, come si è anche potuto constatare successivamente. E’ possibile che sia stato fatto in Zos un errore di misura in difetto che si è andato a sommare alle condizioni già al limite della norma imposte dalle

condizioni di caletto che vengono effettuate con l'utilizzo della Loctite 232. E' possibile inoltre che in fase di caletto sia stato girato, erroneamente, l'assile prima di calettare le ruote accoppiando il lato A dell'assile con la ruota B e il lato B dell' assile con la ruota A; in tal modo, stando ai documenti dichiarati in ZOS (all. 46b) si avrebbe per il IV assile, ruota lato A (mozzo di 201,01 mm, assile di 201,20 mm) un'interferenza di **0,19 mm** invece dei 0,18 mm dichiarati e per la ruota lato B (mozzo di 201,02 mm , assile di 20,19 mm) un'interferenza di **0,17mm** invece dei 0,18mm dichiarati. Ciò potrebbe giustificare, in parte, sia il valore molto alto di interferenza misurato in Lucchini sulla sala B lato A, sia quello molto basso misurato sulla sala B lato B e si spiegherebbe anche il motivo per cui in fase di caletto la sala B lato B abbia un valore così basso, come verrà illustrato in seguito.

Figura 32 – sala B lato B (ruota DX del IV assile)

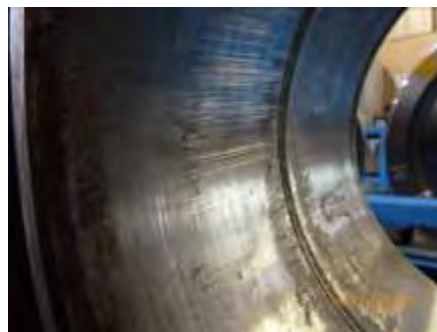
Inoltre nella parte interna del mozzo della ruota della sala B lato B si notano dei segni paralleli che ad un certo punto si interrompono tutti lungo una linea circolare; ciò potrebbe far pensare che nelle zone prive di linee orizzontali il valore dell'interferenza sia stato, nel momento del calettamento, minore rispetto alle zone del mozzo aventi le incisioni orizzontali (figura 33).

Figura 33 – sala B lato B (ruota DX del IV assile)

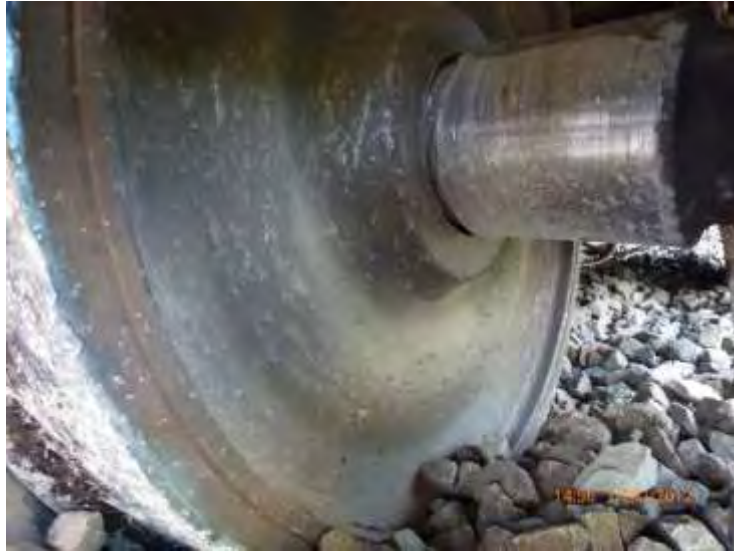
- SALA A LATO A (I assile - ruota SX s.m.t.) Come si può evincere dai rilievi fotografici effettuati dopo l'incidente, la SALA A LATO A è una ruota SX s.m.t. (figg. 34 e 38) e presenta circa 12 segni circolari (figg. 35 e 36) probabilmente generatisi con gli urti contro l'infrastruttura (fig.37), cioè dal basso verso l'alto con rotazione della ruota sull'assile e con le corrispettive marcature sulla ruota (fig.38). E' presumibile pensare che tale ruota sia stata la seconda ad aver scalettato, considerati i segni rilevati da RFI e il fatto che sia stata l'unica ruota lato SX ad aver scalettato verso l'interno. Inoltre si presume che tale scalettamento sia stato abbastanza lento, visti i segni circolari sull' assile.

Figura 34 – sala A lato A (ruota SX del I assile)

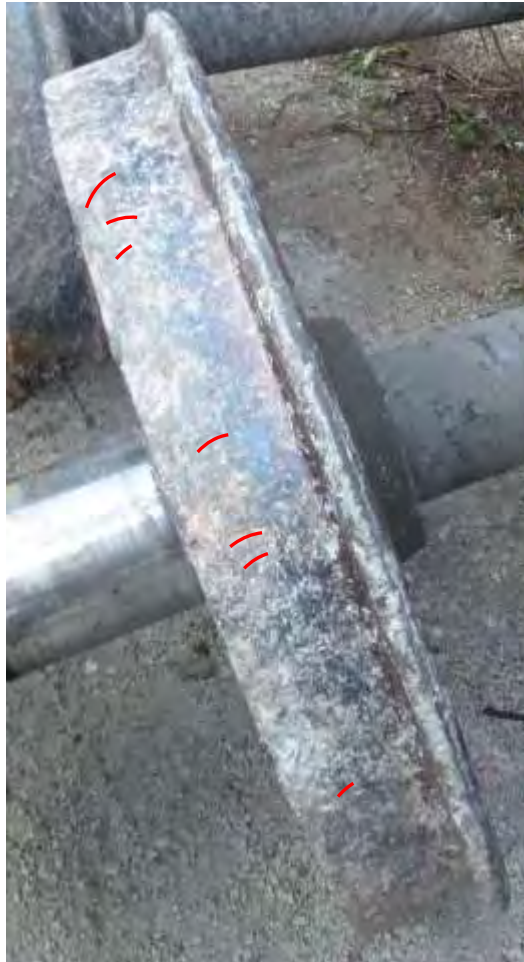
Figura 38 - Ruota SX I assile

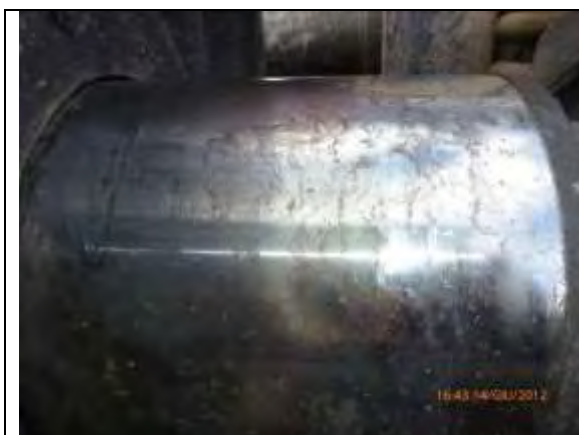
Figura 39 - sala a lato b (ruota DX del I assile)

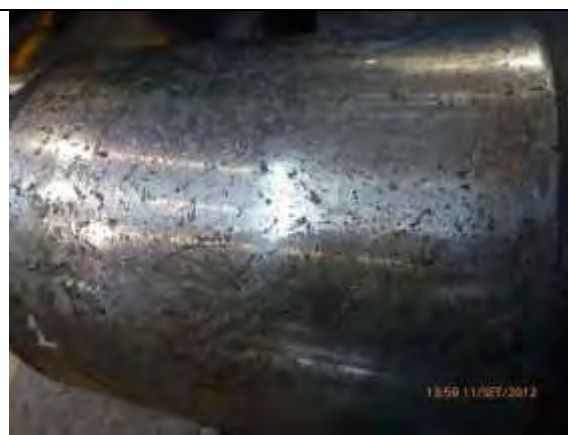
Figura 40 - sala a lato b (ruota DX del I assile)

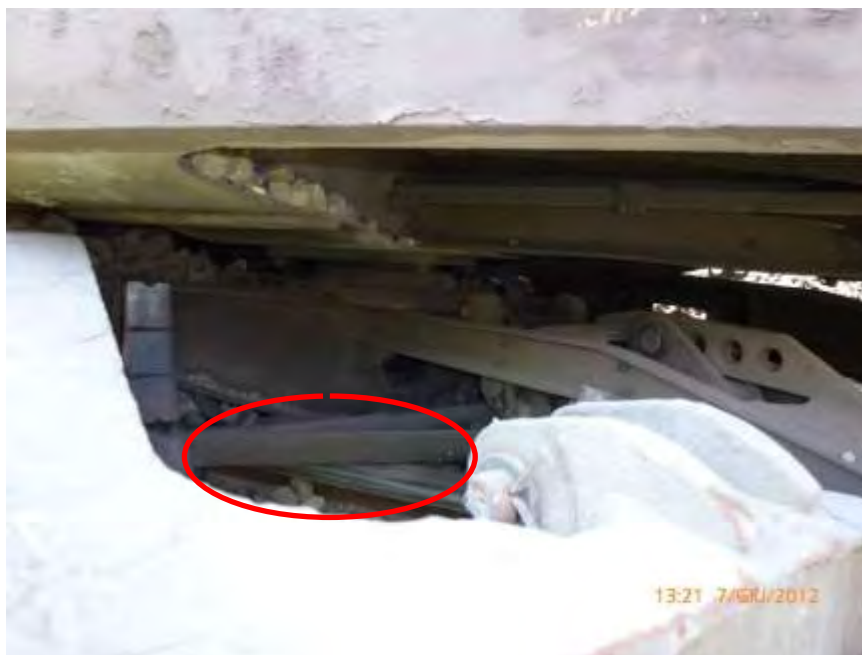
Una ulteriore conferma che la ruota SX del IV assile non ha scalettato, si evince dall'esame della fig. 42; si nota come l'alloggiamento di tale ruota non mostra segni di contatto tra la ruota e le parti metalliche adiacenti, segni che invece sono particolarmente evidenti per la ruota SX della I sala (figg. 43 e 44) e per la ruota DX della stessa sala (fig. 45).

Figura 42 – alloggiamento ruota SX del IV assile

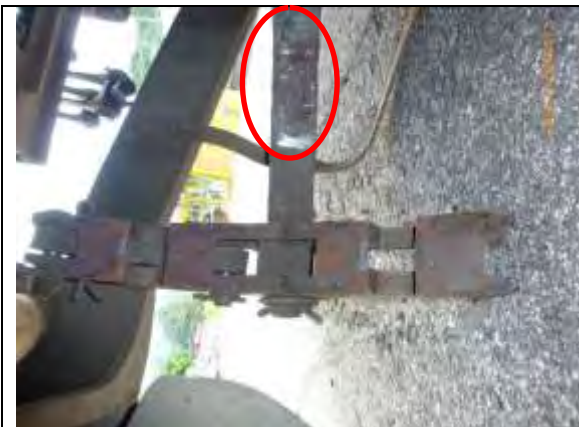
Figura 43-alloggiamento ruota SX del I assile

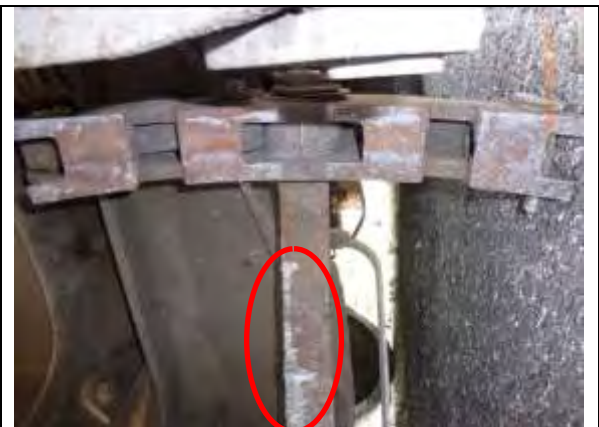
Figura 44-alloggiamento ruota SX del I assile

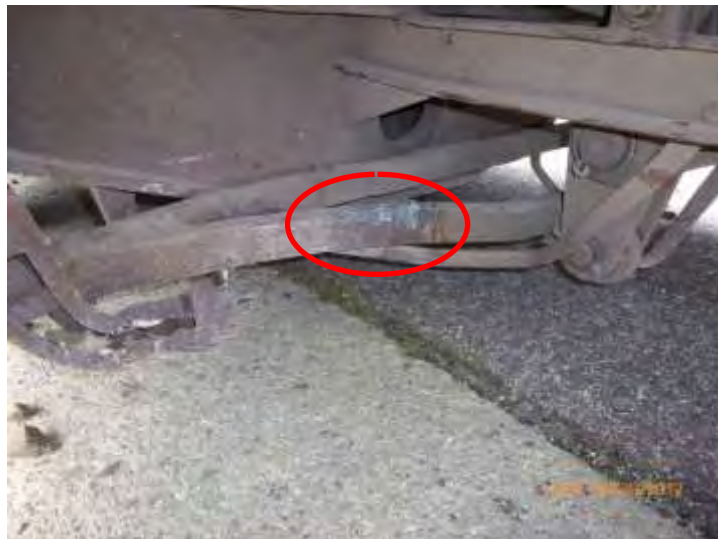
Figura 45-alloggiamento ruota DX del I assile

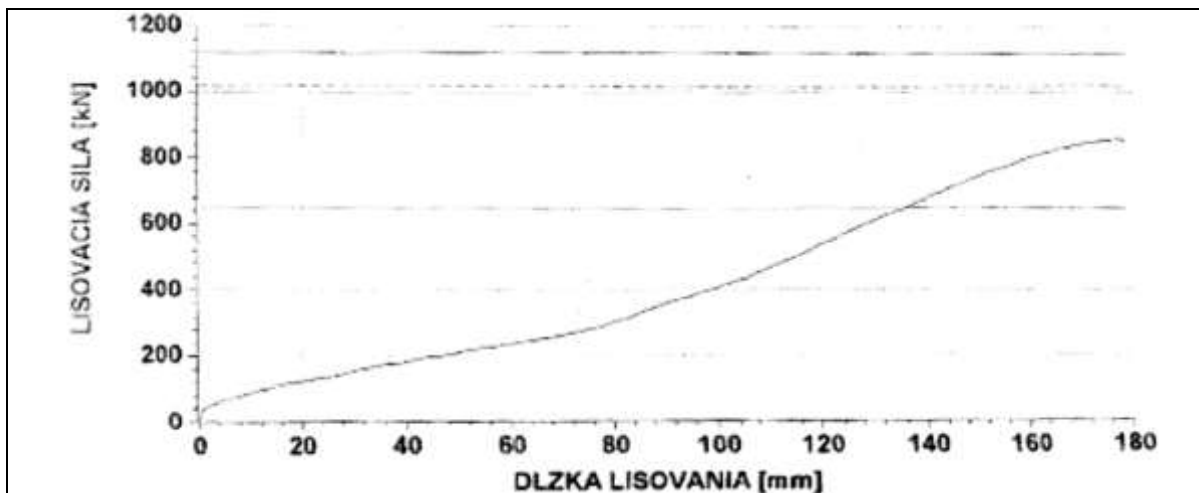
Una conferma ulteriore del fatto che, come ipotizzato, la prima ruota ad aver scalettato sia stata la sala B lato B (cioè la ruota DX del IV assile del primo carro) viene data dall'andamento dei diagrammi di caletto relativi alle quattro ruote sviante (figg. 46-47-48-49).

Figura 46 – ruota SX della I sala - sala A lato A

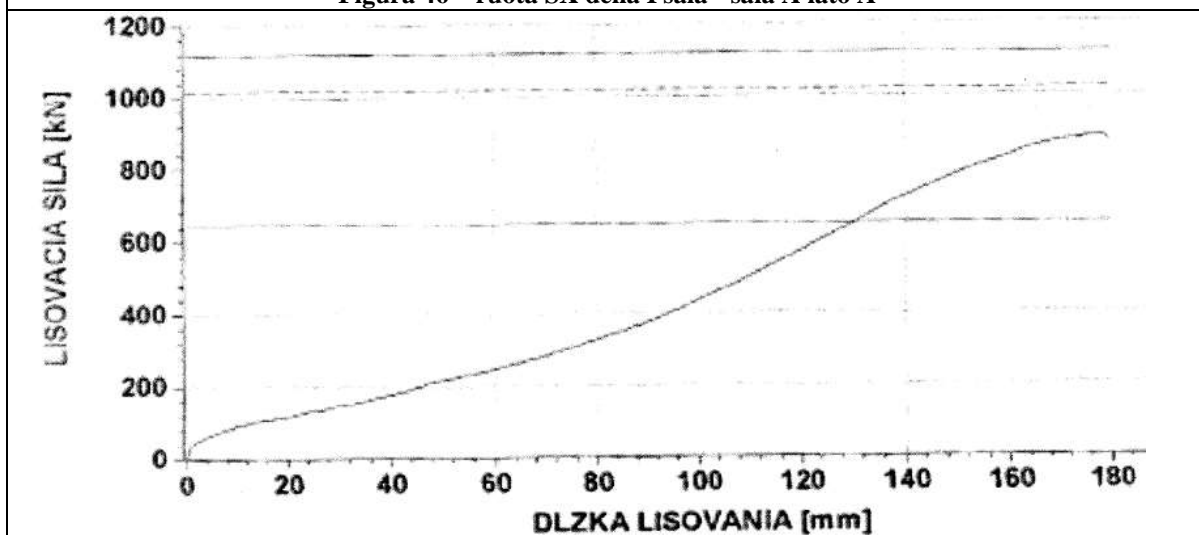
Figura 47 – ruota DX della I sala - sala A lato B

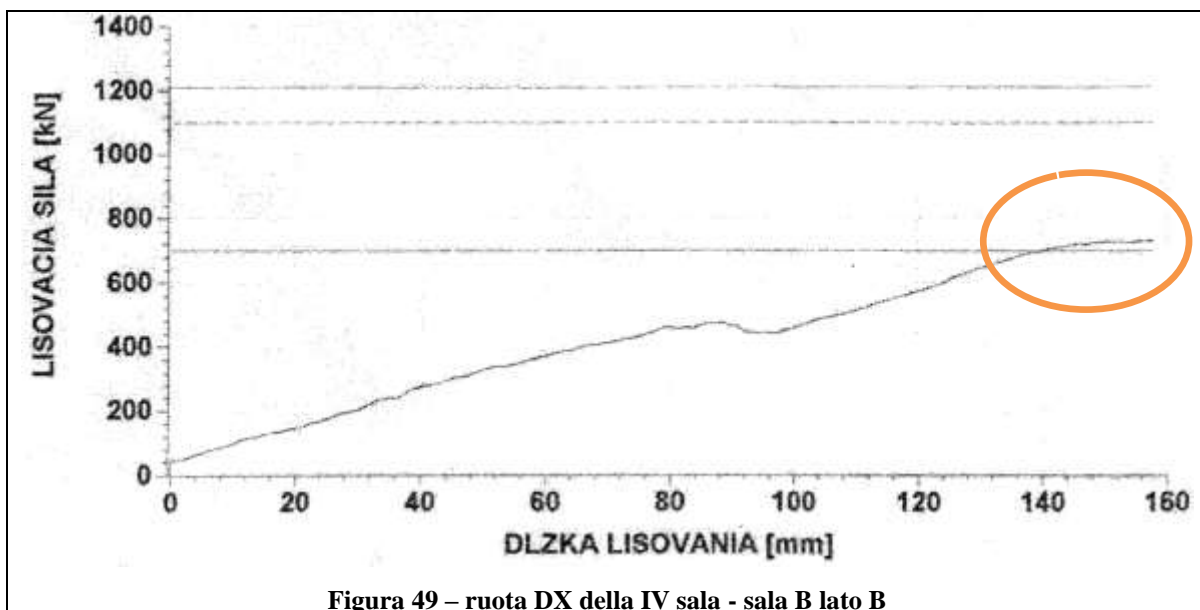
Figura 49 – ruota DX della IV sala - sala B lato B

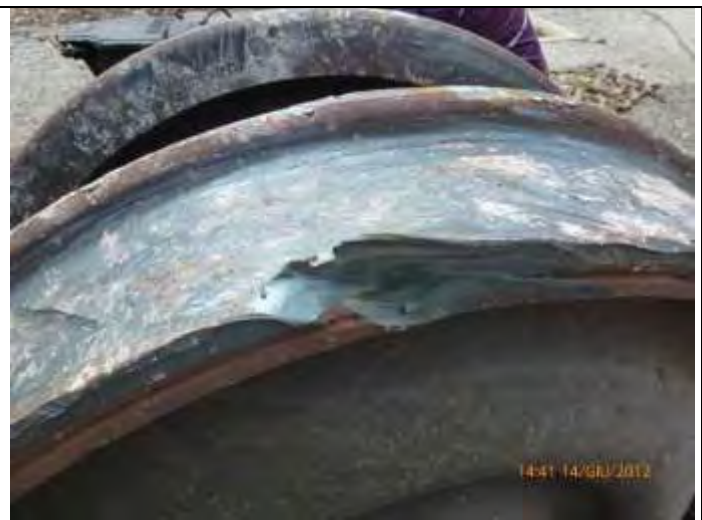
possibili temperature raggiunte dalle ruote al momento dell'incidente, colore che è lo stesso di quello rilevato su altre ruote (fig.82). Il colore del metallo esposto a riscaldamento è dato dallo spessore dell'ossido che si crea sul metallo stesso; in tal caso è ragionevole pensare che la superficie di rotolamento delle ruote del I carro, al momento dello svio fosse compresa tra 330°C e 270°C (fig.83).

Figura 82 – ruota SX del IV assile

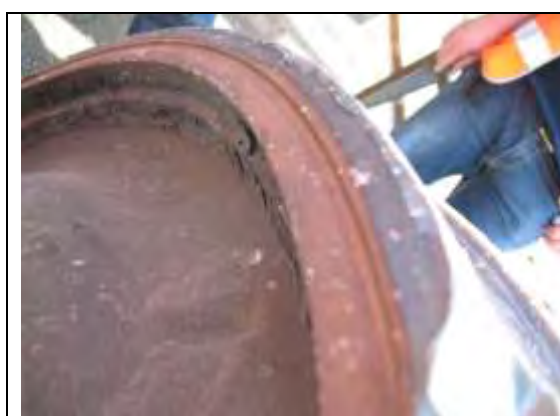
Tali alte temperature hanno comportato lo scrostamento della vernice oltre i 5cm dalla superficie di rotolamento come dalle figg. 84 e 85 (ruota SX del IV assile).

Figura 84 – ruota SX del IV assile

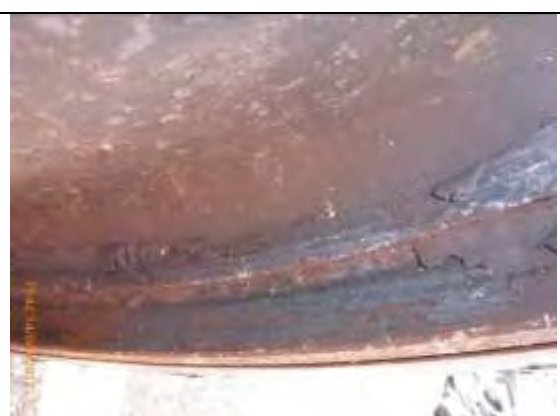
Figura 85 – ruota SX del IV assile
