DIREZIONE GENERALE PER LE INVESTIGAZIONI FERROVIARIE

# Relazione di indagine sull'incidente al PL km 710+403 linea Bari C. le - Lecce occorso il 24 settembre 2012

Incidente al PL km 710+403 della linea Bari C.le – Lecce occorso il 24 settembre 2012

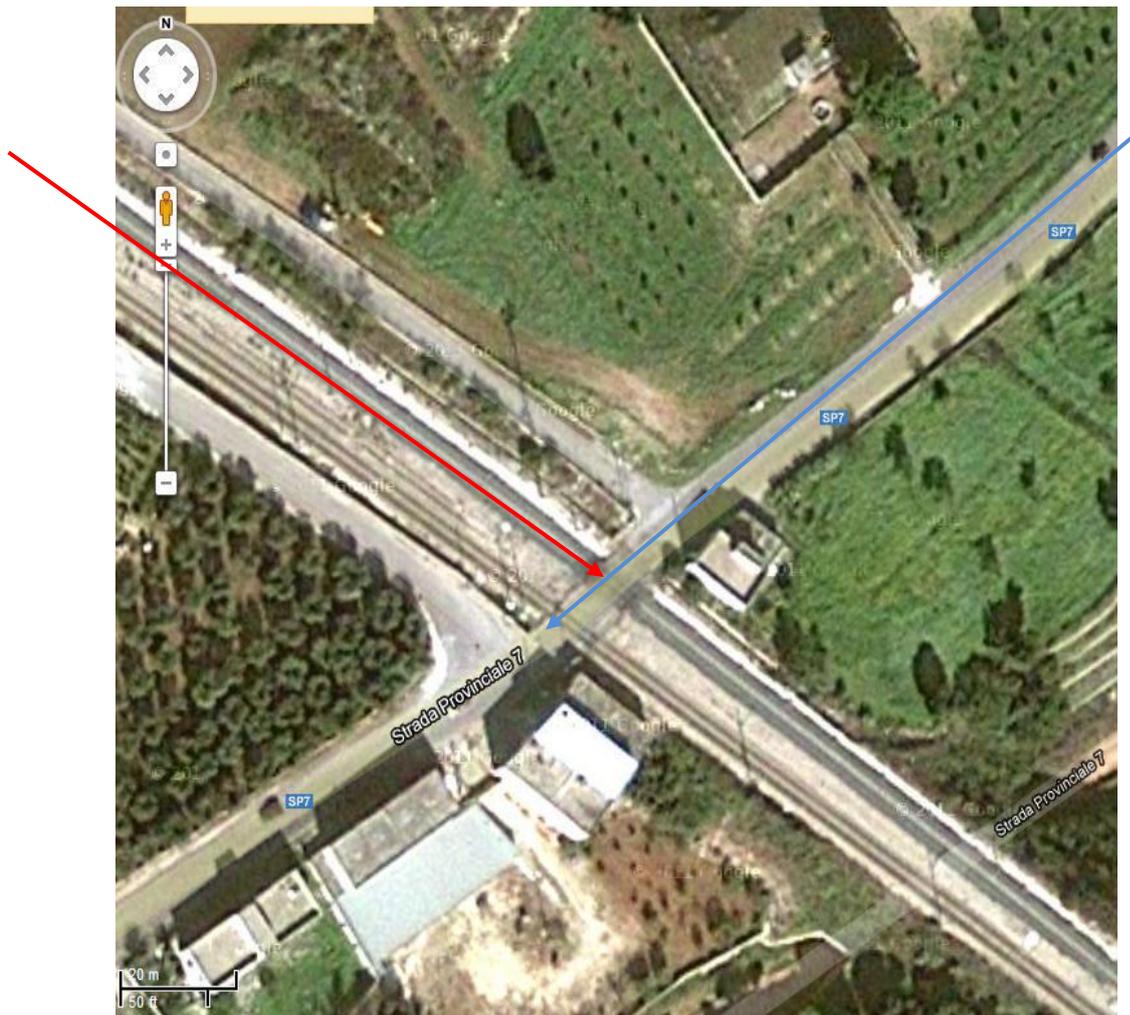
In Figura 2 la freccia di colore blu descrive la traiettoria seguita dall'autoarticolato che, in base alle dichiarazioni rese dal conducente (di nazionalità rumena), avrebbe iniziato l'attraversamento del PL a barriere aperte e semaforo spento, trovandosi con le barriere in chiusura quando già aveva impegnato il PL. L'autoarticolato è, pertanto, rimasto intrappolato fra le barriere del PL che, avendo regolarmente completato il ciclo di chiusura, aveva inviato il consenso di chiusura all'ACEI, il che ha permesso al segnale E di partenza dalla stazione di Cisternino di disporsi a Via Libera.

**Figura 2:** Vista aerea (fonte internet, Google maps) del PL in corrispondenza della Strada Provinciale 7. Il conducente dell'autoarticolato proveniva dalla Strada Provinciale 7 procedendo nella direzione evidenziata dalla freccia di colore blu. Il treno investitore percorreva il binario dispari, quello evidenziato dalla freccia rossa.

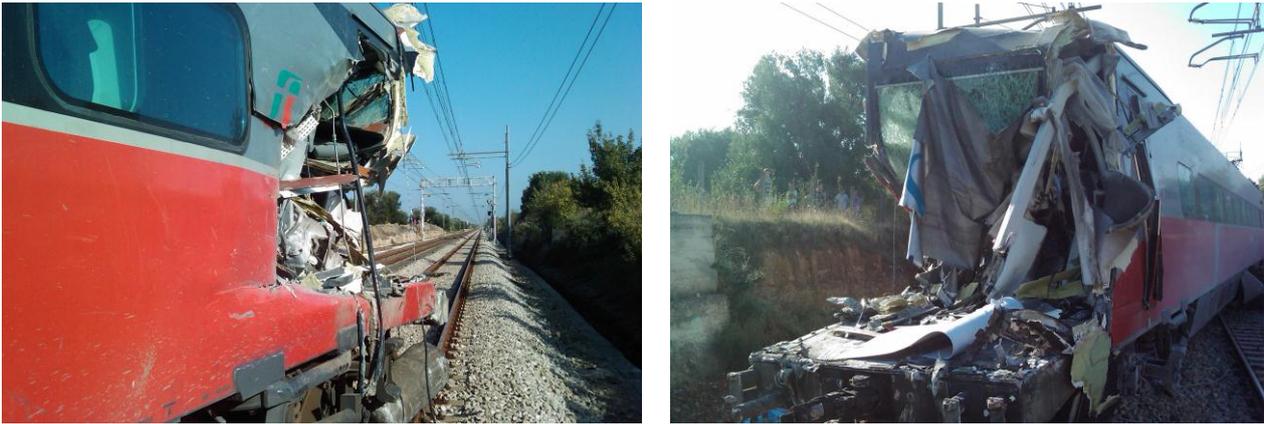
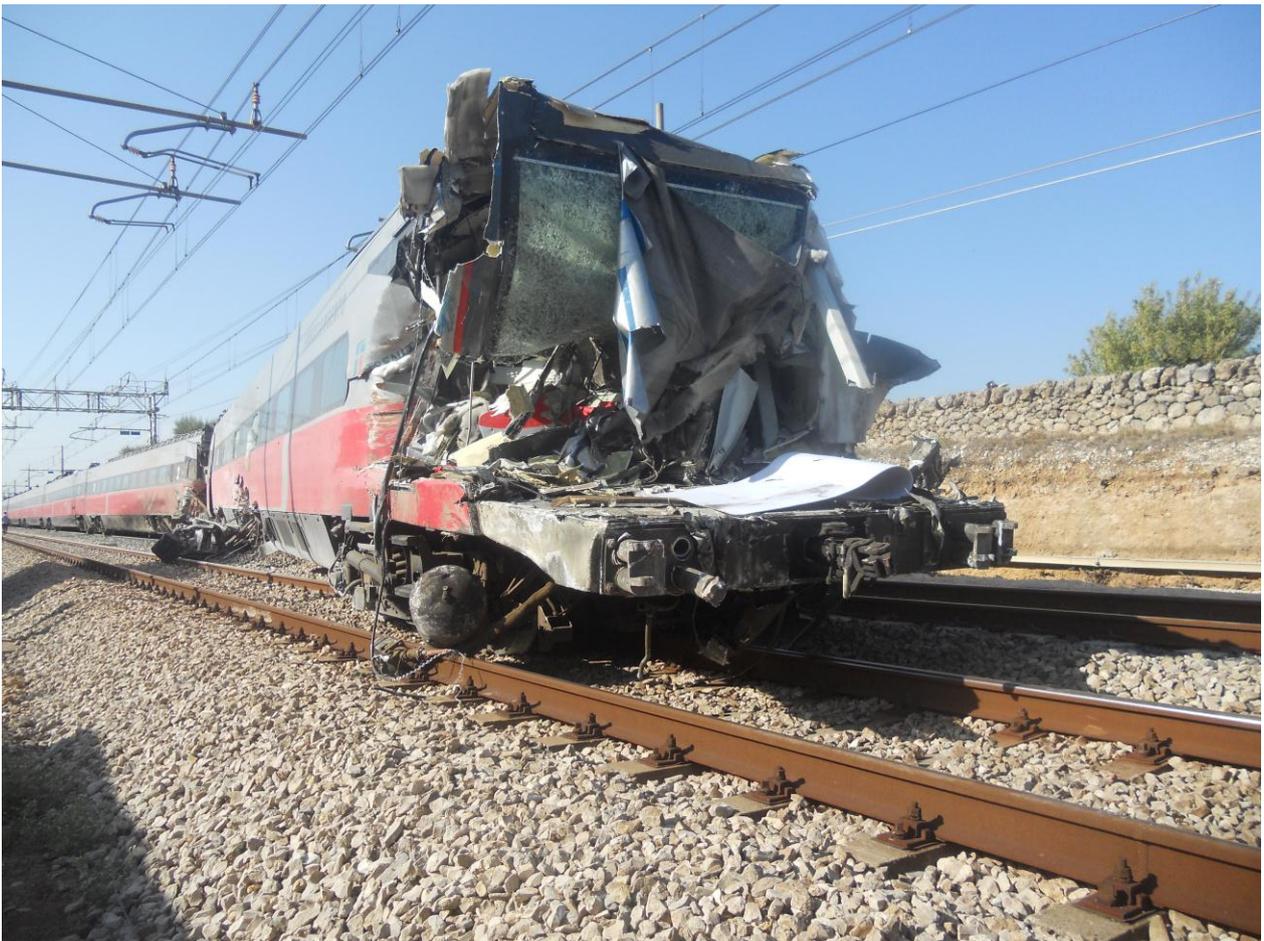
Nel violentissimo urto (la velocità del treno era pari a circa 122 km/h), la vettura di testa del convoglio collideva con la parte posteriore destra del rimorchio dell'autoarticolato, e la cabina di guida del treno rimaneva praticamente distrutta (cfr. foto di Figura 3).

**Figura 3. Foto dei danni riportati dalla cabina di guida (completamente distrutta) del treno ES AV 9351**

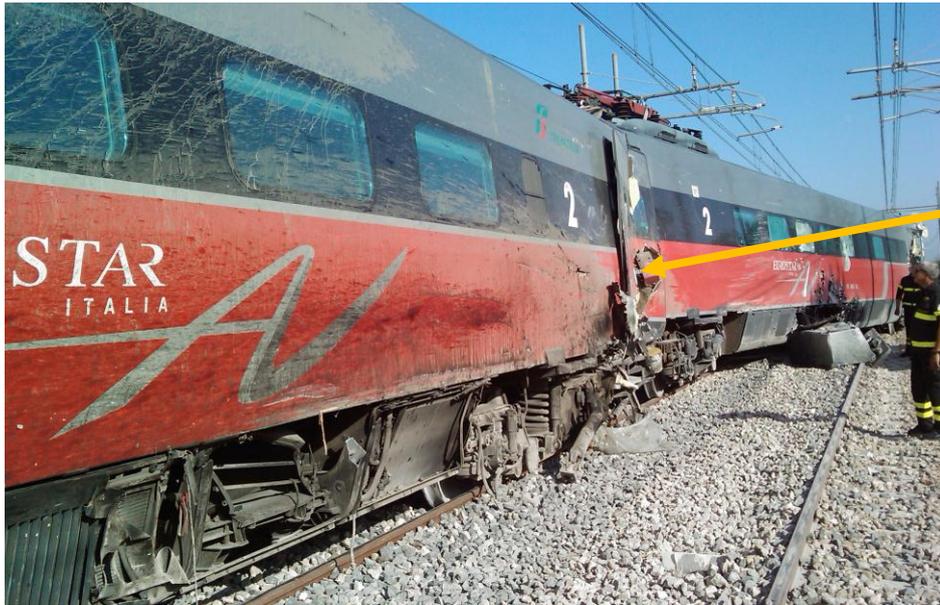
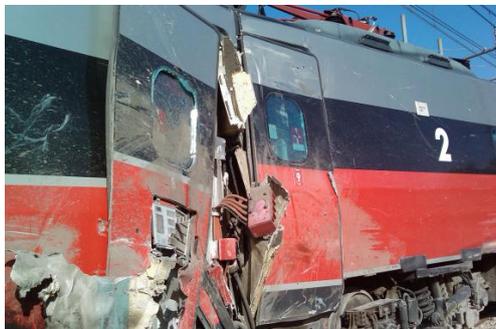
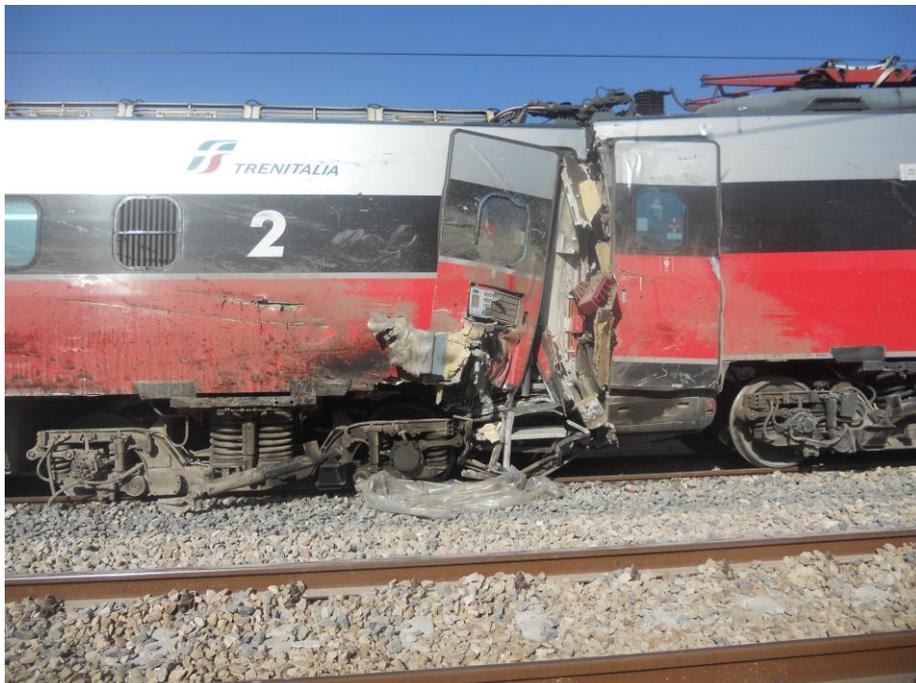
**Figura 4. Foto dei danni riportati dal treno ES AV 9351 in corrispondenza dell'aggancio tra le prime due vetture di testa**

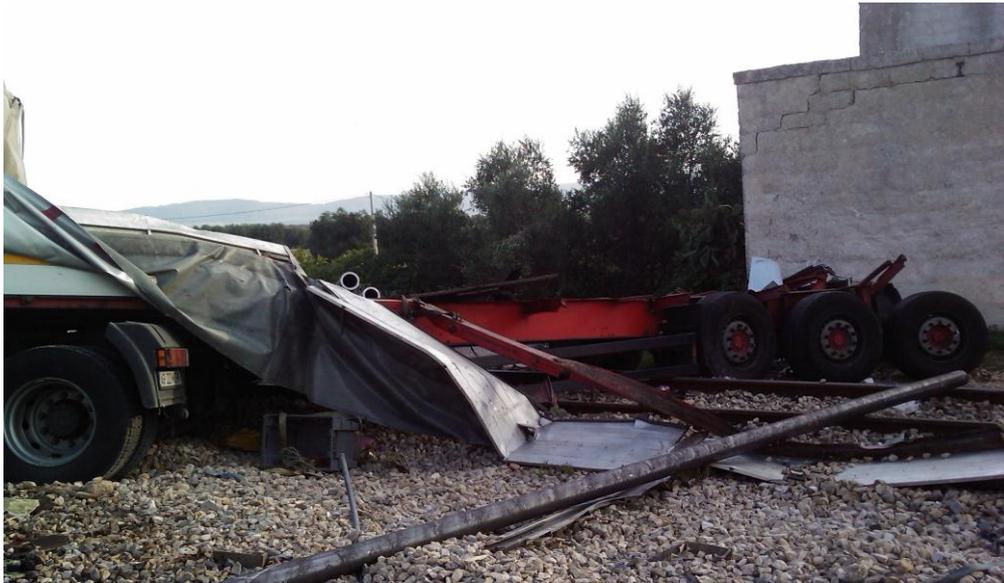
**Figura 5. Foto dell'autoarticolato dopo la collisione: si osserva il rimorchio rimasto incastrato nel muro di un fabbricato adiacente la sede ferroviaria**

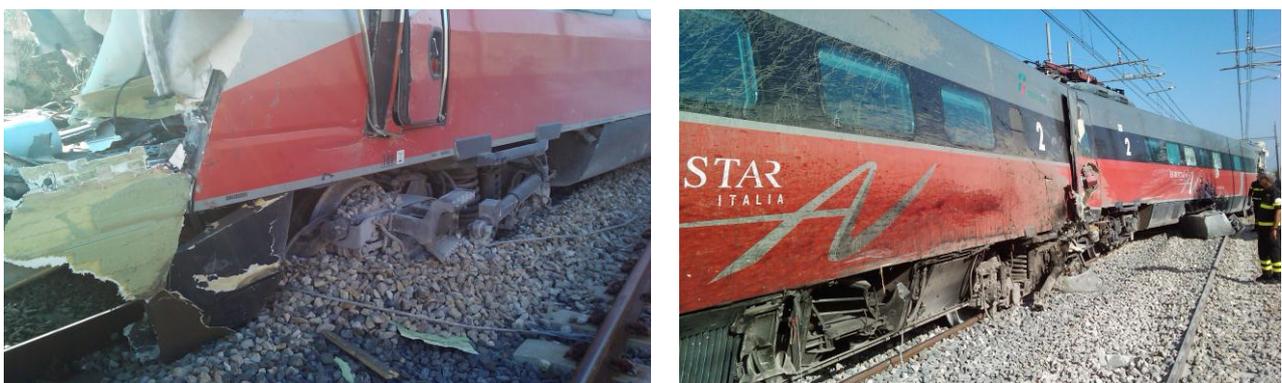
Per effetto di questo ulteriore urto e della resistenza opposta dal semirimorchio – impennatosi contro il muro del fabbricato – si determinava la flessione del binario stesso verso l'esterno s.m.t. e di conseguenza lo svio del primo carrello della 2<sup>a</sup> carrozza; tale urto oltre a causare lo svio suddetto causava anche lo spostamento verso destra (s.m.t.) della testa della carrozza e quindi del primo carrello. Lo spostamento verso destra del 1° carrello della vettura di testa si manifestava nel momento in cui il treno impegnava, il deviatoio 6a della comunicazione 6a/b: in tale circostanza si aveva l'effetto fisico che il primo carrello del veicolo di testa procurava la deformazione meccanica dell'ago sinistro del deviatoio 6a, con successivo imperfetto istradamento dello stesso carrello sul ramo deviato del deviatoio 6a; il non perfetto assetto del primo carrello della vettura di testa sul ramo deviato procurava però anche la deformazione della controrotaia destra opposta al cuore del deviatoio 6a. Il carrello, proseguendo nella corsa, tallonava infine il deviatoio intallonabile 6b sul binario pari (cfr. foto di Figura 6).

**Figura 6. Foto relative allo svio del primo carrello della seconda carrozza e allo spostamento della parte anteriore della vettura di testa (con deragliamento del primo carrello)**

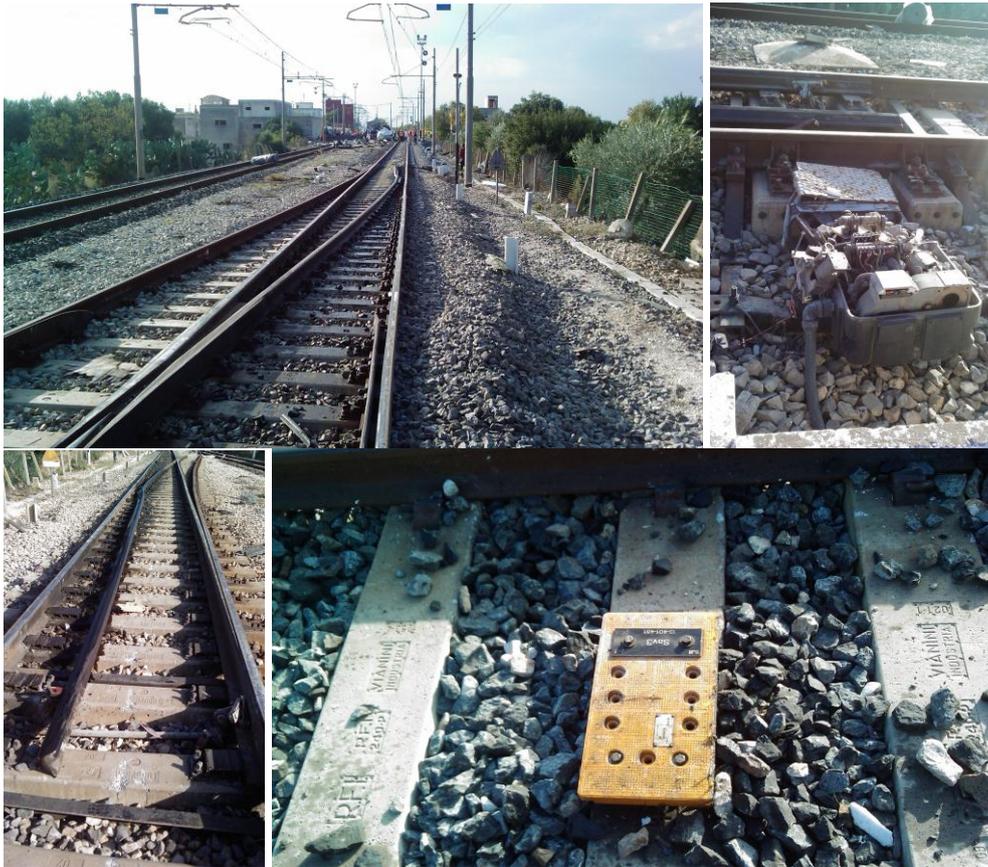
Per quanto concerne i danni materiali, sono risultati di elevata entità per l'infrastruttura; in particolare sono stati ripristinati (cfr. foto di Figura 7):

- n° 2 deviatori, con relative casse di manovra;
- rotaie per circa 400 m;
- n° 2 boe del sistema S.C.M.T.;
- n° 1 palo della T.E., con relativi accessori;
- circa 450 traverse in c.a.p., con relativa minuteria.

**Figura 7: Foto dei danni riportati dall'infrastruttura**

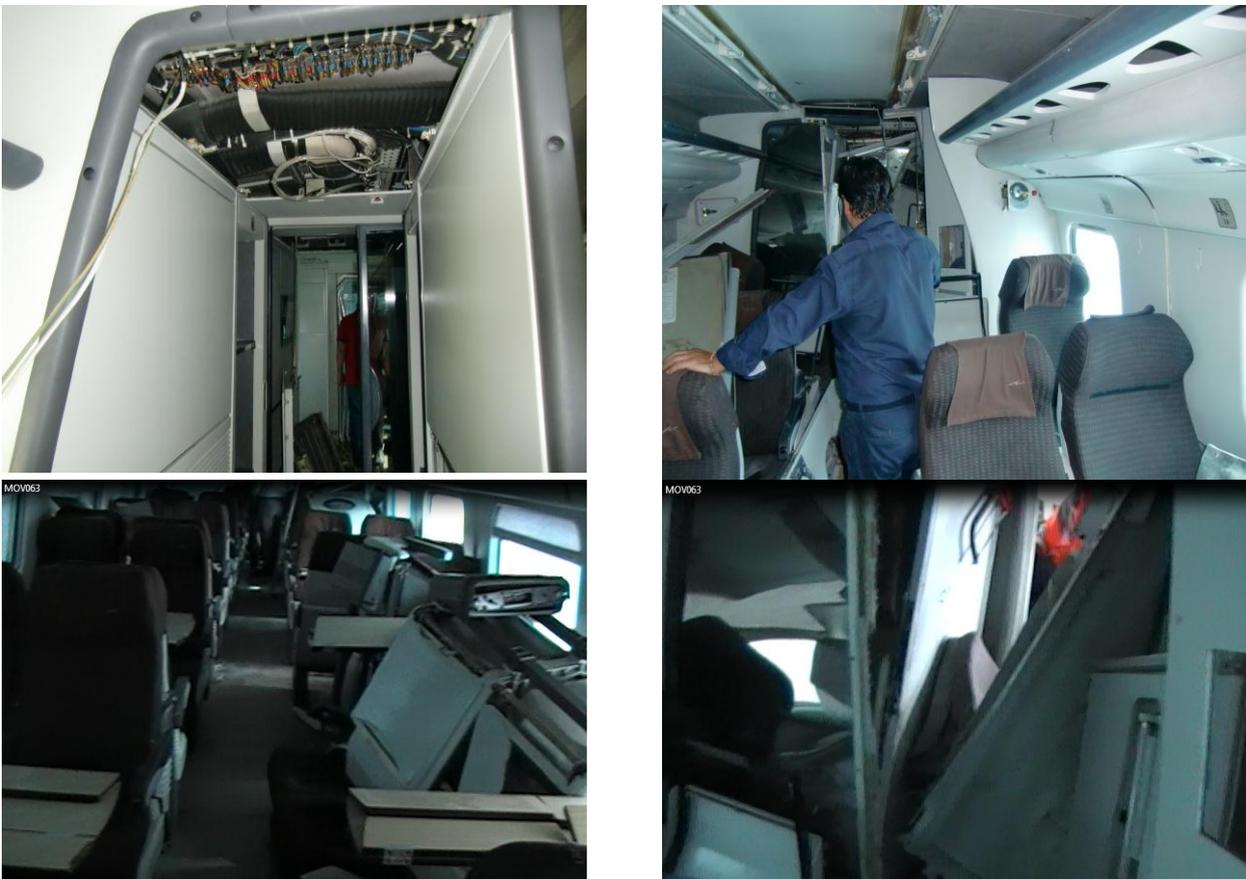
**Figura 8: Foto dei danni agli arredi interni del treno ES AV 9351**

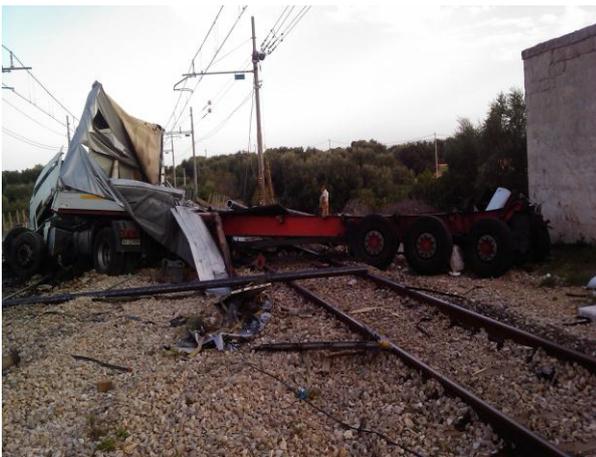
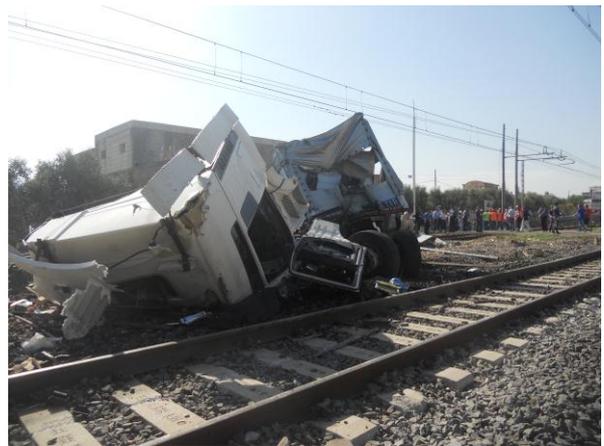
Risultano danni notevoli all'autoarticolato, andato completamente distrutto, con il rimorchio rimasto incastrato nel muro di un fabbricato adiacente la sede ferroviaria e il carico sparpagliatosi sulla sede ferroviaria (Figura 9).

Figura 9 . Foto dei danni riportati dall'autoarticolato investito

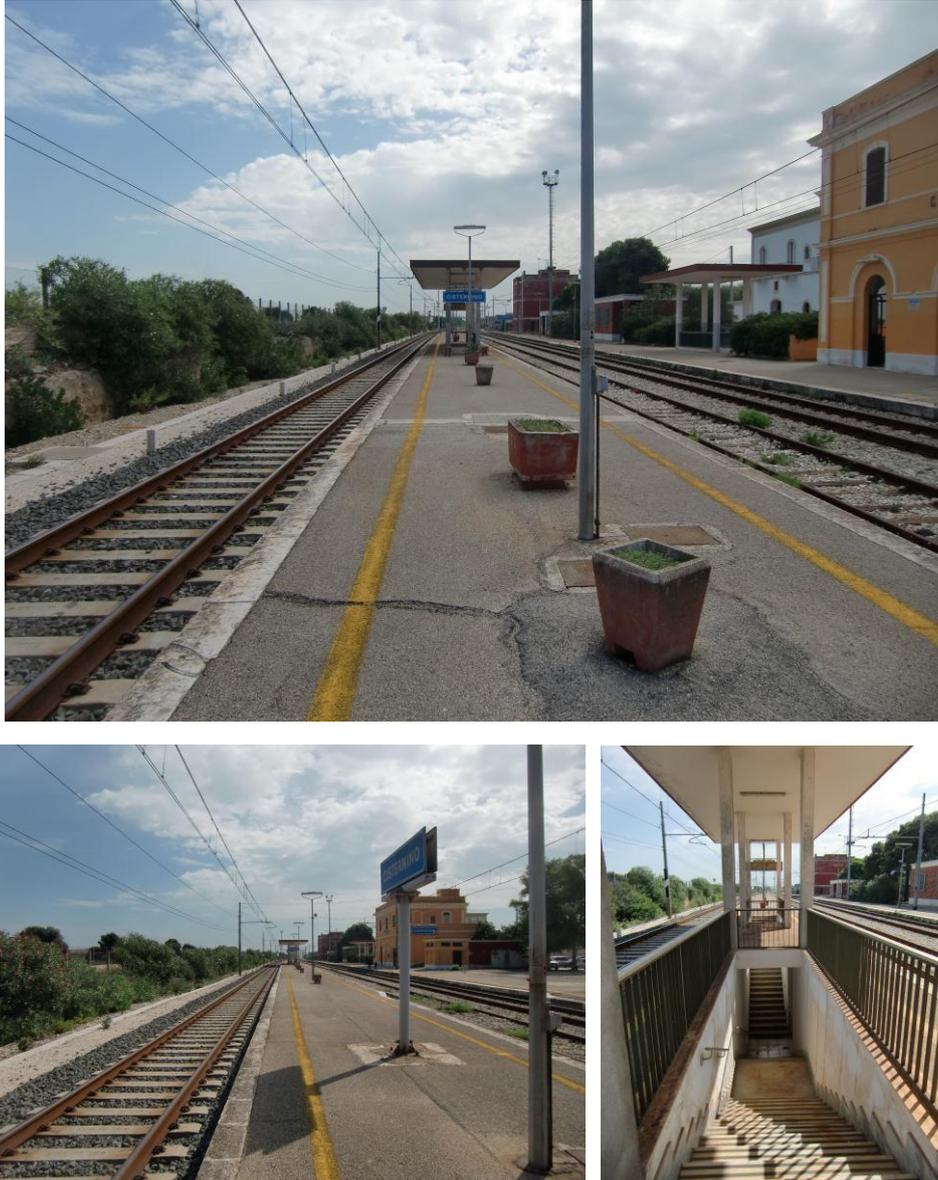
Tuttavia, al riguardo di quest'ultimo punto, si segnala una sfavorevole circostanza: per la particolare conformazione ad andamento leggermente curvilineo del tracciato ferroviario della stazione di Cisternino (vedasi, a tal riguardo lo schema plano-altimetrico, ALLEGATO 1), la visibilità del P.L. in questione rimane parzialmente inibita, nella direttrice di marcia del treno (verso Brindisi), dalla presenza di una pensilina ubicata sul marciapiedi di fronte al fabbricato viaggiatori (cfr. foto di Figura 10). Questa circostanza ha probabilmente impedito al macchinista del treno di avvedersi con maggiore anticipo della presenza dell'autoarticolato sui binari.

Figura 10 . Foto della pensilina che inibisce la visibilità del PL km 710+403, in uscita dalla stazione di Cisternino, nella direttrice di marcia del treno ES AV 9351 (verso Brindisi)

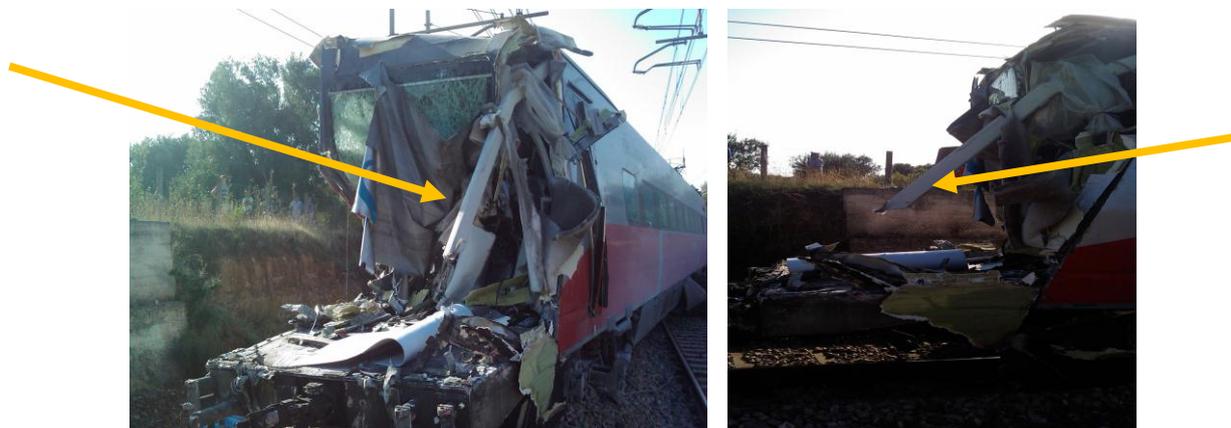
Le velocità del treno sono inferiori alla velocità massima ammessa dalla linea ed il comportamento del macchinista è risultato molto attento e pronto ad azionare la tromba in approccio alla stazione e al PL e soprattutto ad azionare la frenatura appena è stato materialmente possibile per lui vedere l'autoarticolato. La frenatura è iniziata da 290 m prima del PL quando dal sopralluogo a terra effettuato dalla scrivente Commissione si è stimata una visibilità lato ferrovia del PL di circa 200 m. Quale annotazione a margine, si rileva che, per effetto dell'impatto con l'autoarticolato, la cabina di guida dell'ETR è andata completamente distrutta; a tal riguardo, si evidenzia che, fortunatamente, le evoluzioni normative del settore hanno imposto la realizzazione di strutture sempre più massicce e resistenti nell'ossatura della cabina: si confrontino, infatti, le differenze dimensionali tra gli esili montanti (di impostazione progettuale risalente agli Anni '80) sottostanti il guscio in materiale sintetico della cabina di guida dell'ETR485 (Figura 11) rispetto a quelli di un treno di recente concezione (Figura 12).

**Figura 11 . Foto che evidenziano i montanti della cabina di guida dell'ETR485 coinvolto nell'incidente**

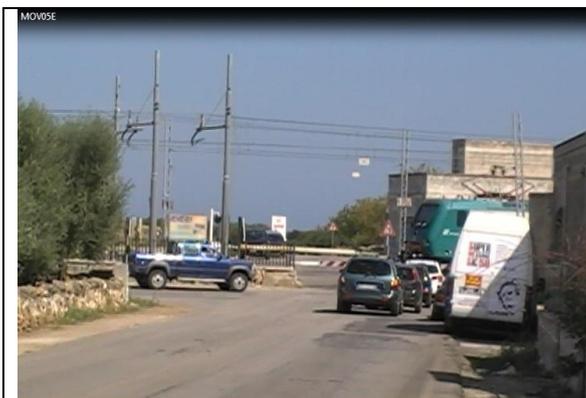
- c. Dal sopralluogo effettuato in data 27 settembre 2012 (ALLEGATO 2) la scrivente Commissione ha constatato che lateralmente all'attraversamento del PL ci sono 2 strade parallele alla ferrovia, 1 nell'approccio lato mare (vedi **foto d** di par. 4.1) e 1 nell'approccio lato monte (vedi Figura 14 e Figura 15), con altrettanti incroci stradali a ridosso del PL.

**Figura 14: PL km 710+403 – Incrocio stradale a ridosso del PL lato monte visto da Strada Provinciale 7**

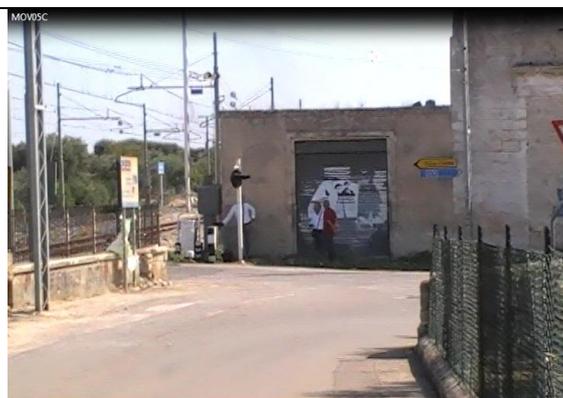
**Figura 15: Incrocio stradale a ridosso del PL km 710+403, lato monte, visto da Strada Provinciale 7**

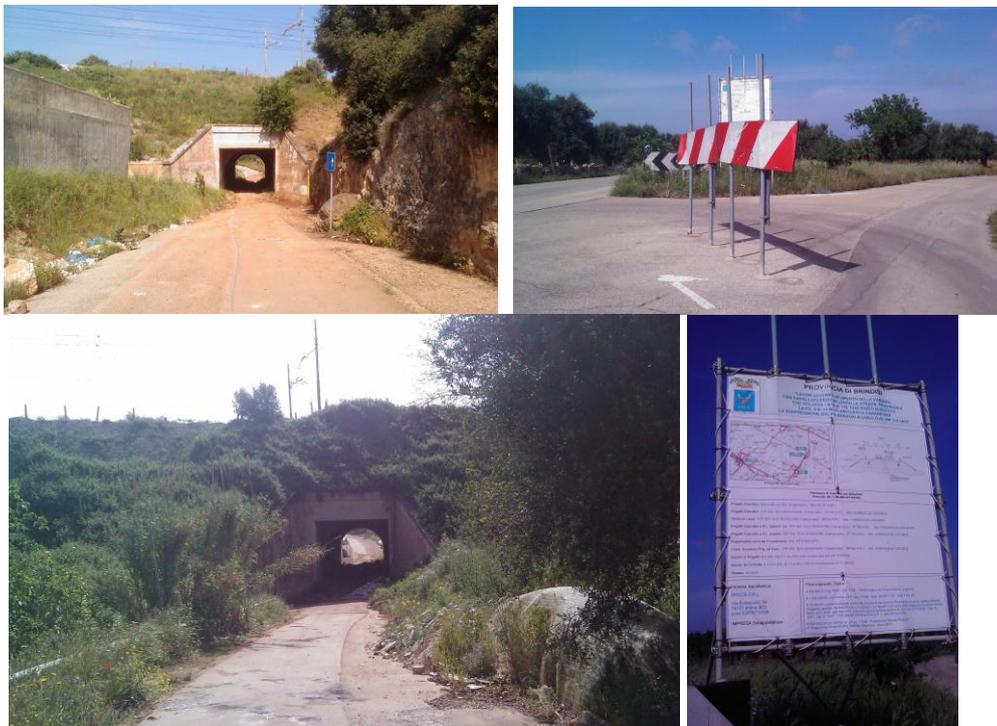
A latere delle conclusioni di cui al paragrafo precedente, deve ulteriormente evidenziarsi quanto segue: nel corso delle verifiche intraprese, si è riscontrata (come visibile anche dall'aerofotogrammetria riportata in Figura 18) la mancata realizzazione delle opere (cavalcaferrovia) e viabilità alternativa per la soppressione del P.L. km 710+403 (foto di Figura 17), i cui lavori risultano non ancora avviati per problematiche di natura non conosciute.

**Figura 17 . Foto relative alla viabilità alternativa al P.L. km 710+403 che sarebbe dovuta essere realizzata per eliminare il PL**

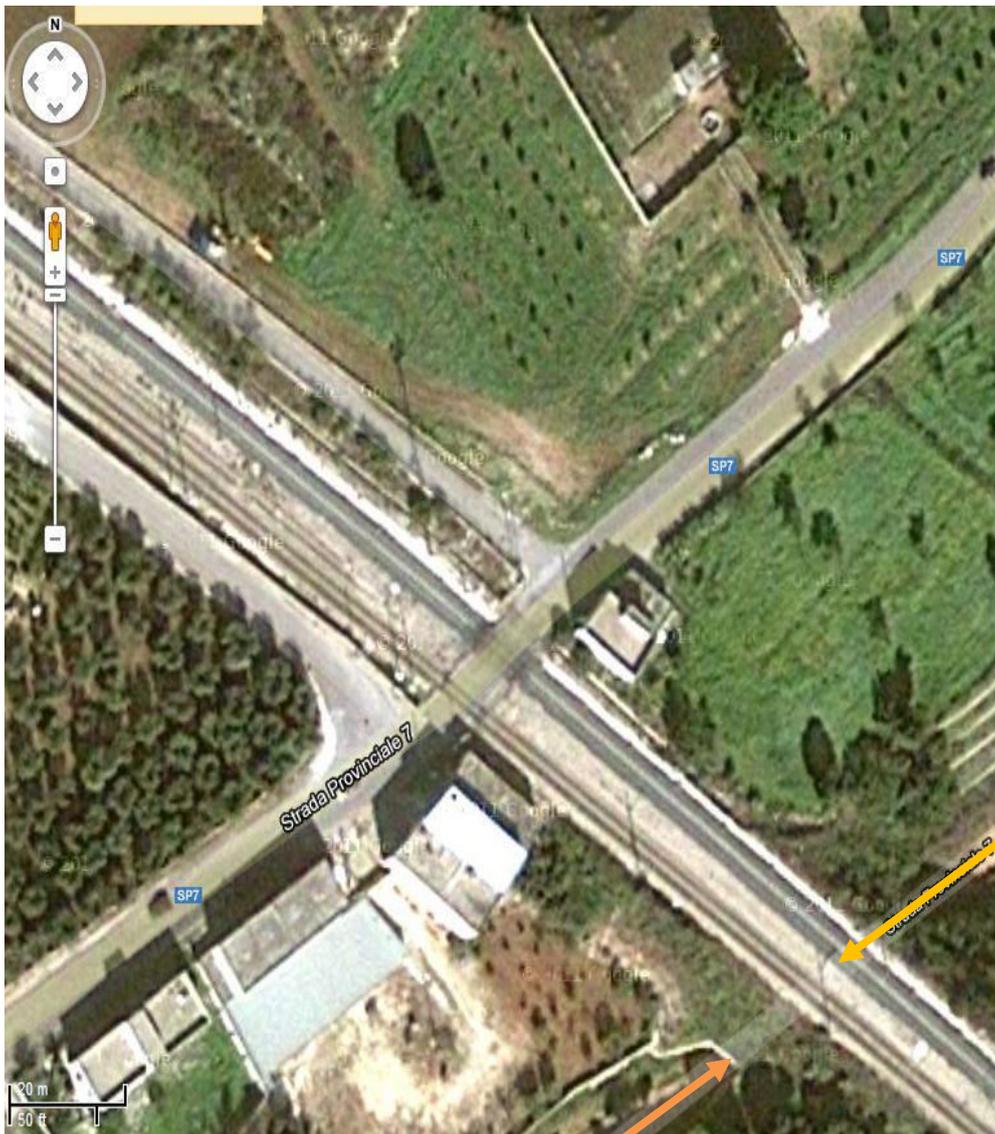
**Figura 18 . Aerofotogrammetria relativa alla zona nelle immediate vicinanze del PL km 710+403: le frecce individuano la viabilità alternativa al P.L. km 710+403 parzialmente realizzata**
