*Ministero delle Infrastrutture  
e dei Trasporti*

*Direzione Generale per le Investigazioni Ferroviarie e Marittime*

RELAZIONE D'INCHIESTA RIGUARDO L'INCIDENTE  
FERROVIARIO OCCORSO IL 17 LUGLIO 2014 AL TRENO  
REGIONALE 12852 DI TRENITALIA SULLA TRATTA BUTERA –  
FALCONARA DELLA LINEA  
CALTANISSETTA - GELA

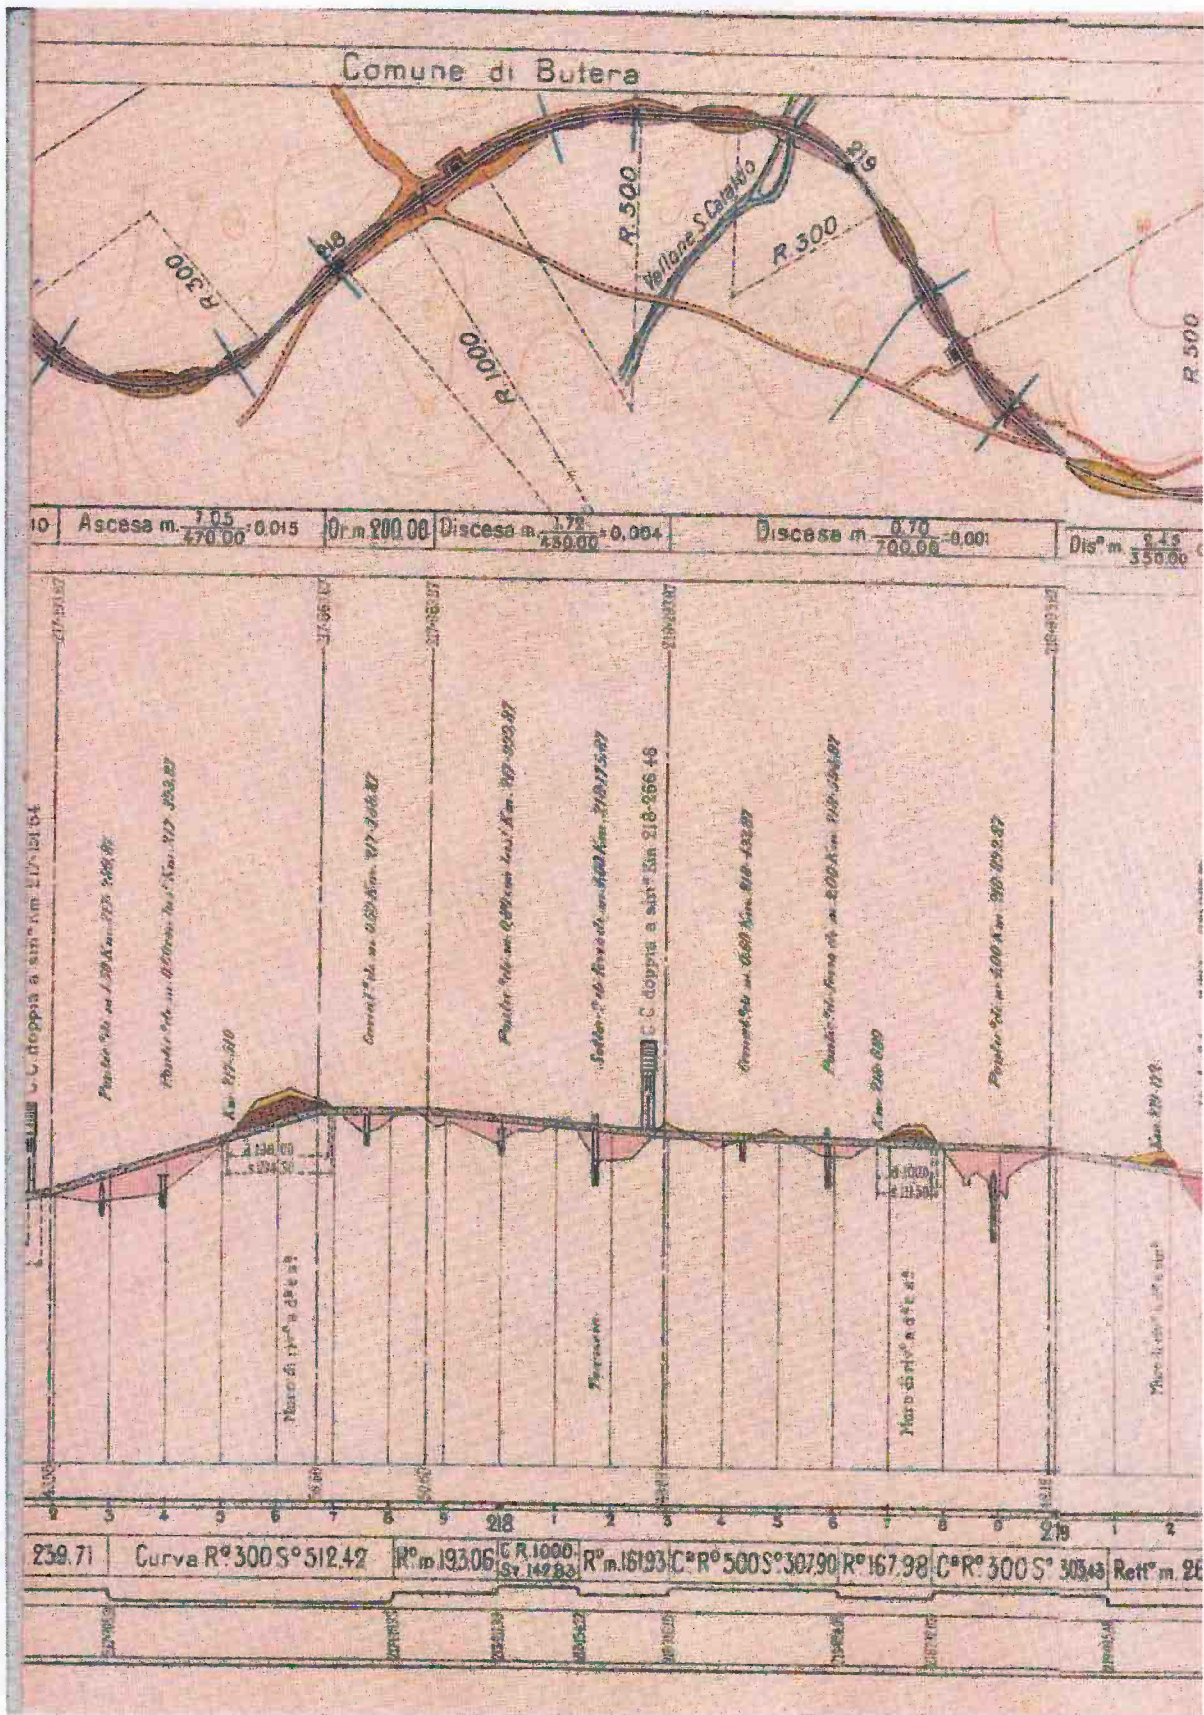
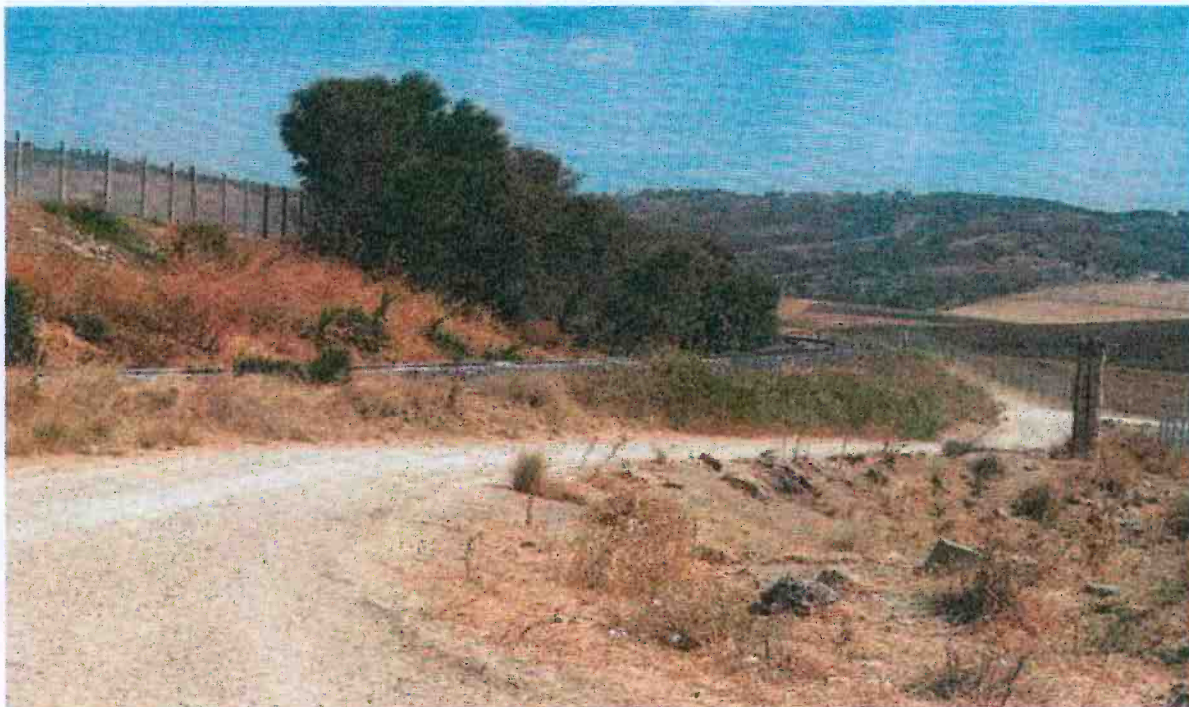
Come da profilo plano-altimetrico la progressiva chilometrica 217+590, luogo dell'incidente mortale, ricade all'interno di una curva avente raggio pari a m.300 ed uno sviluppo di m.512,42 lungo il quale, sul lato interno della stessa curva ovvero a destra considerando la provenienza lato Gela, è presente un terrapieno. (vedi stralcio rilievo plano-altimetrico)

Lo stesso terrapieno, avente uno sviluppo di circa 200 metri, si pone fra le progressive chilometriche 217+510 e 217+708, pertanto le stesse comprendono la progressiva chilometrica 217+590 punto di collisione dell'incidente in parola.

Stralcio del rilievo plano-altimetrico, tratta ferroviaria Butera - Falconara da cui si evince il terrapieno in corrispondenza della curva di raggio pari a 300 m.

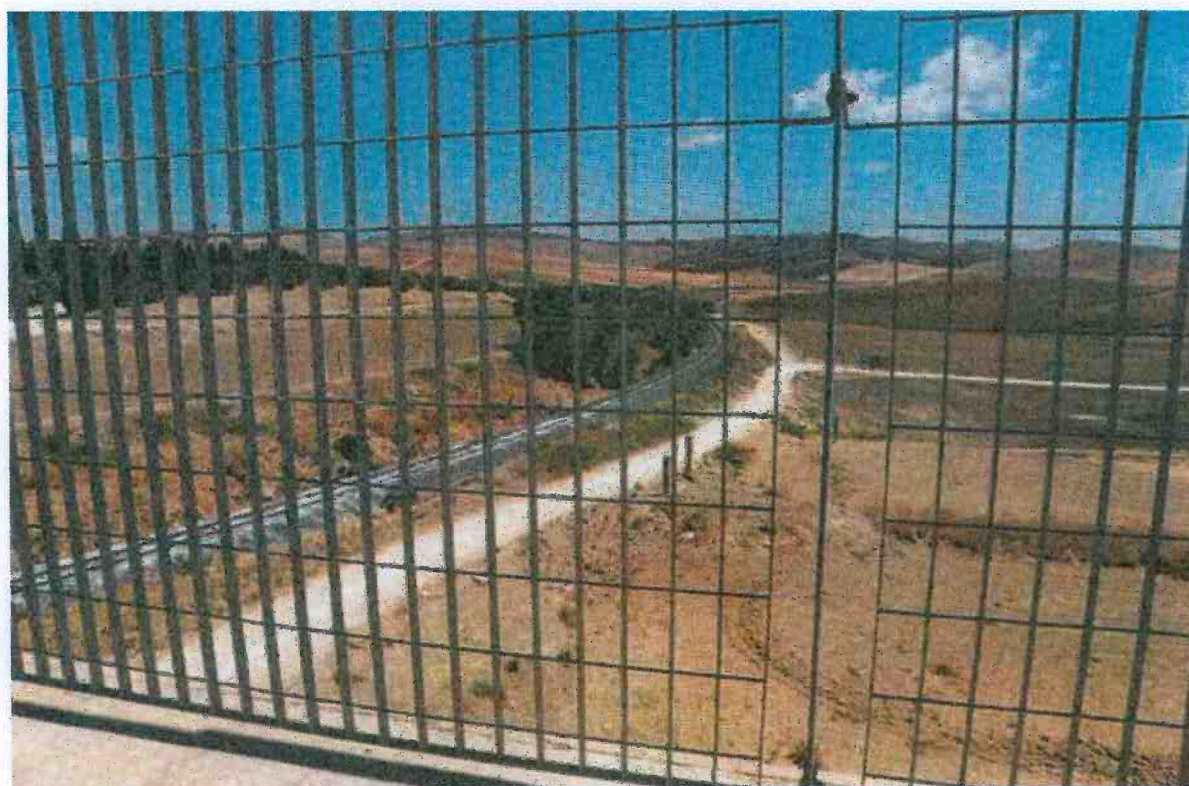
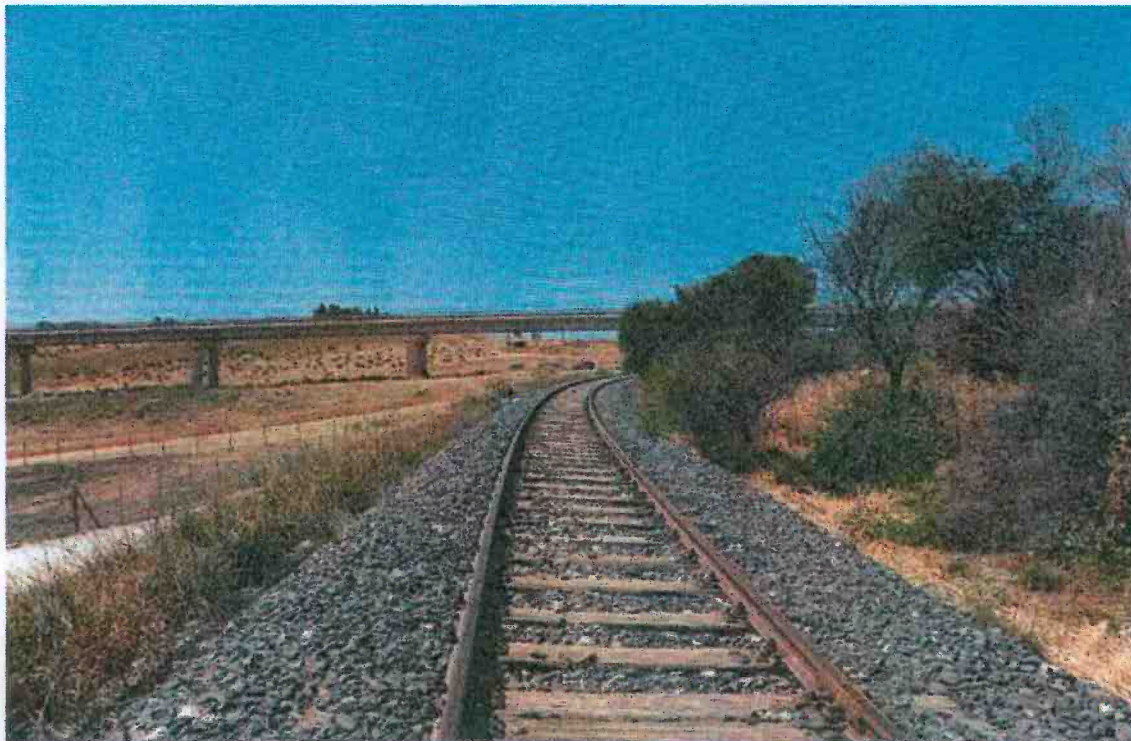
Foto tracciato ferroviario con vista dal basso e dall'alto del terrapieno e della curva. Lato destro delle foto provenienza da Gela del treno 12852

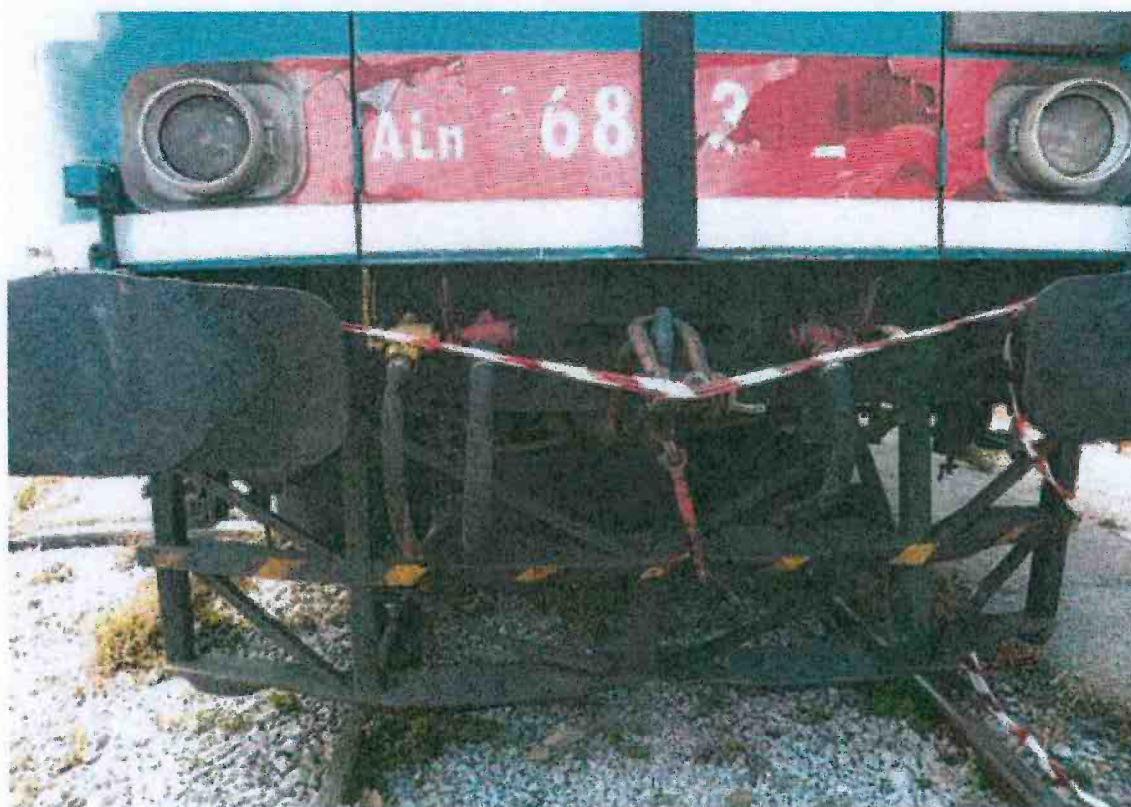
Dalla visita effettuata sui luoghi, come da verbale redatto in maniera congiunta fra lo scrivente ed i tecnici di RFI in data 31 luglio 2014, si è avuto modo di constatare come la presenza del predetto terrapieno limita la visibilità dello sviluppo della citata curva. Ciò comporta una distanza di visibilità del punto di collisione (inizio delle tracce di calce in polvere sparsa successivamente sul binario) in direzione Gela pari a 100 traverse corrispondenti a circa 60 metri. Proseguendo in direzione Caltanissetta le tracce bianche presentavano un'estensione pari a 140 traverse corrispondenti a circa 84 m. (alleg.4)

Considerando l'altezza della cabina dell'automotrice rispetto il piano del ferro, presumibile punto di visuale del macchinista all'ingresso della curva. Lato collisione automotrice – tecnici operatori
