*Ministero delle Infrastrutture e dei Trasporti*

DIREZIONE GENERALE PER LE INVESTIGAZIONI FERROVIARIE E MARITTIME

**RELAZIONE DI INDAGINE  
SULLO SVIO DEL TRENO 60629 DEL 25.06.2013  
NELLA TRATTA FONDI SPERLONGA - FORMIA GAETA  
DELLA LINEA ROMA – VILLA LITERNO**

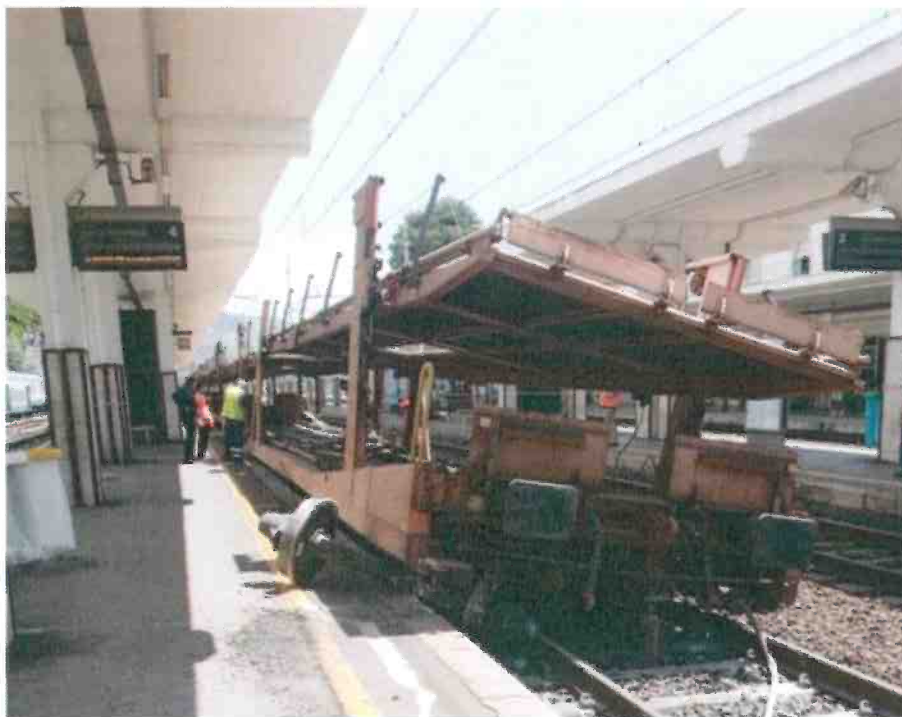
*Figura 1 – 1° troncone del treno sviato, in primo piano il carro 14° smt (fonte: RFI)*

A seguito dell'evento il locomotore risultava posizionato dopo il segnale di partenza del binario di corsa dispari con 14 carri agganciati di cui solo l'ultimo, il 14°, sviato con i quattro assi e l'ultima ruota sinistra smt sul marciapiede del IV binario (*Figura 1*). I 3 carri costituenti il 2° troncone (*Figura 2* e *Figura 3*) erano sviati e ubicati tra il binario di corsa e il muro di sostegno lato monte. Alcuni assi dei carri sviati non erano più nelle relative sedi e, assieme ad altri componenti, erano disseminati nel piazzale di stazione.

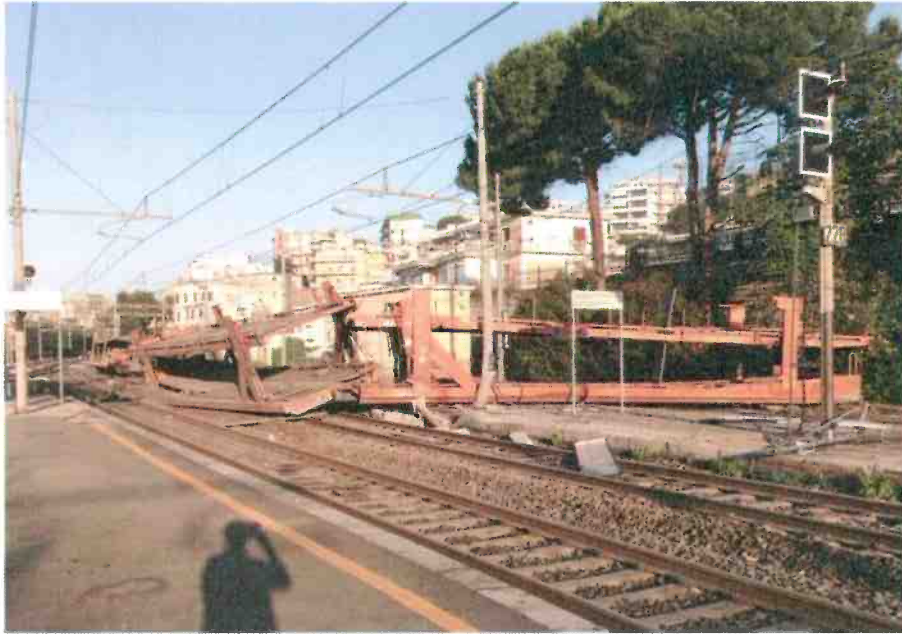
*Figura 2 – 2° troncone del treno sviato, carri 15°, 16° e 17° smt (fonte: RFI)*

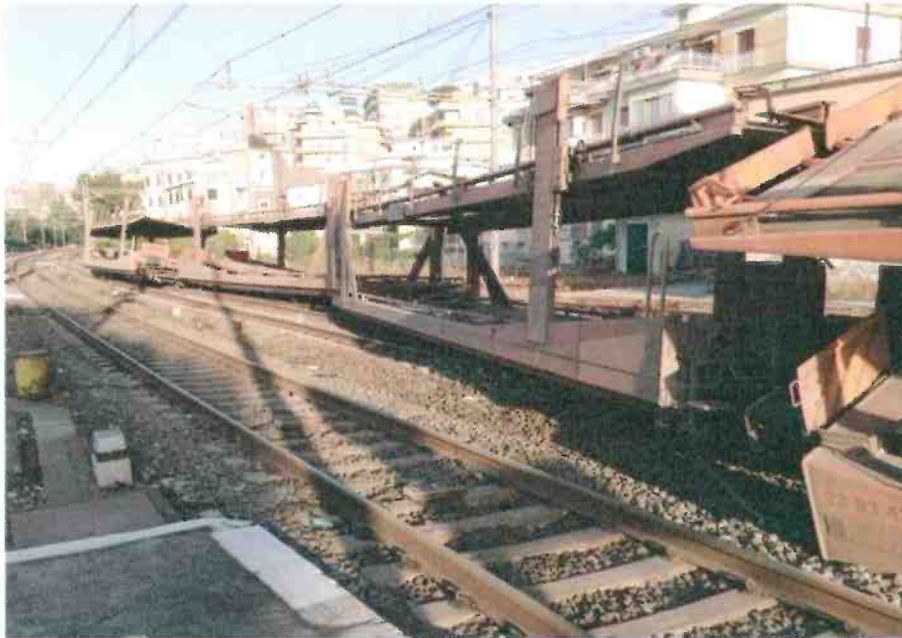
*Figura 3 – Carri 16° e 17° smt (fonte: RFI)*

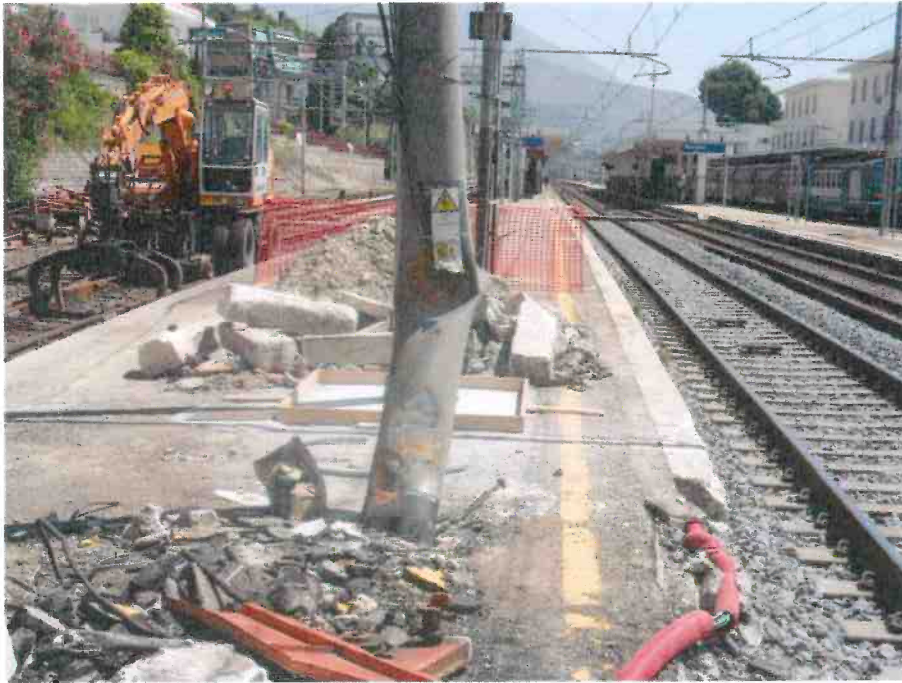
*Figura 4 - Stazione di Formia – Gaeta dopo l'evento (vista direzione Nord-Sud)*

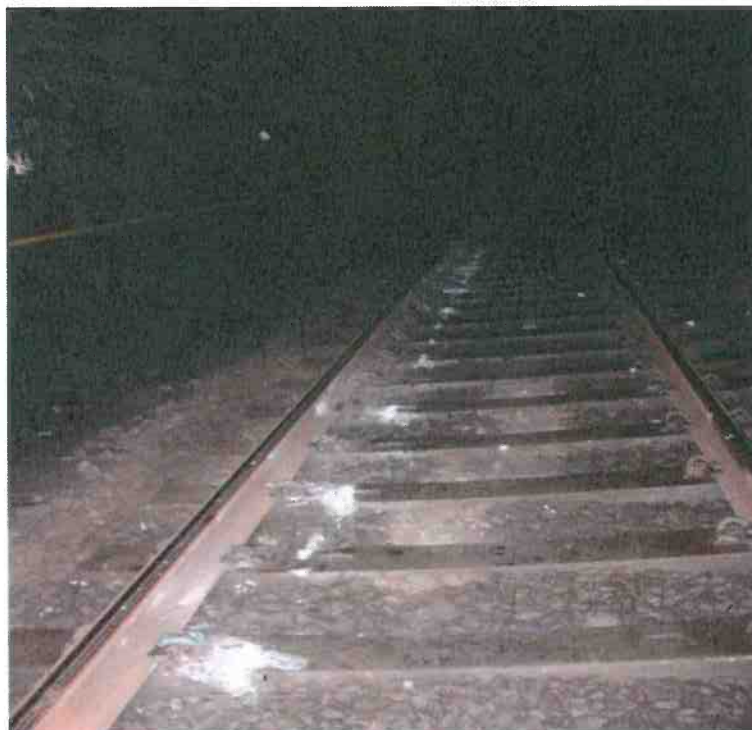
Le analisi dell'evento hanno consentito di individuare, percorrendo a ritroso la tratta interessata dal sinistro, le prime tracce dello svio alla progressiva km 118+648 circa, all'interno della galleria Vivola, in un tratto in rettilineo, ossia a circa 10 km prima del luogo nel quale il treno si è fermato (*Figura 5*).

*Figura 5 – Primi segni della caduta di una ruota sulle traverse (fonte: RFI)*

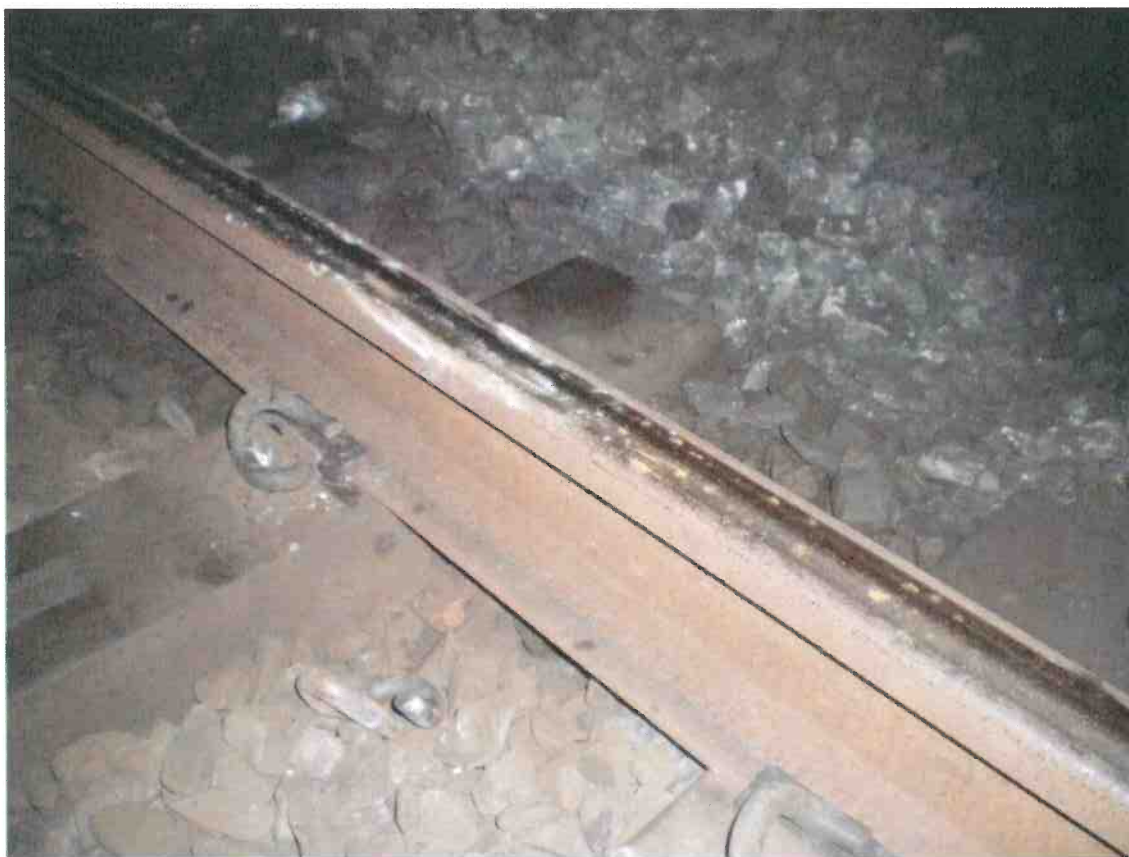
In corrispondenza della progressiva km 118+648, all'interno della galleria Vivola, è stato individuato sul binario dispari, rotaia destra smt, il primo punto di sormonto (*Figura 10*).

*Figura 10 - Primo punto di sormonto (km 118+648, rotaia destra smt, binario dispari)*

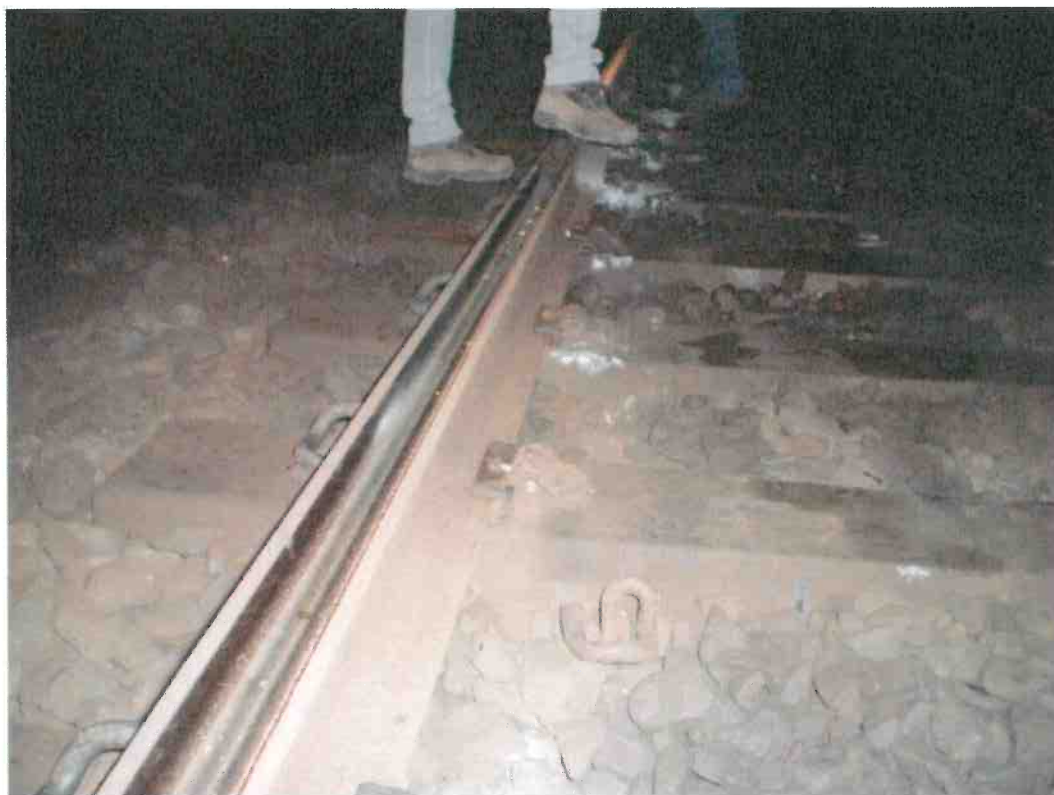
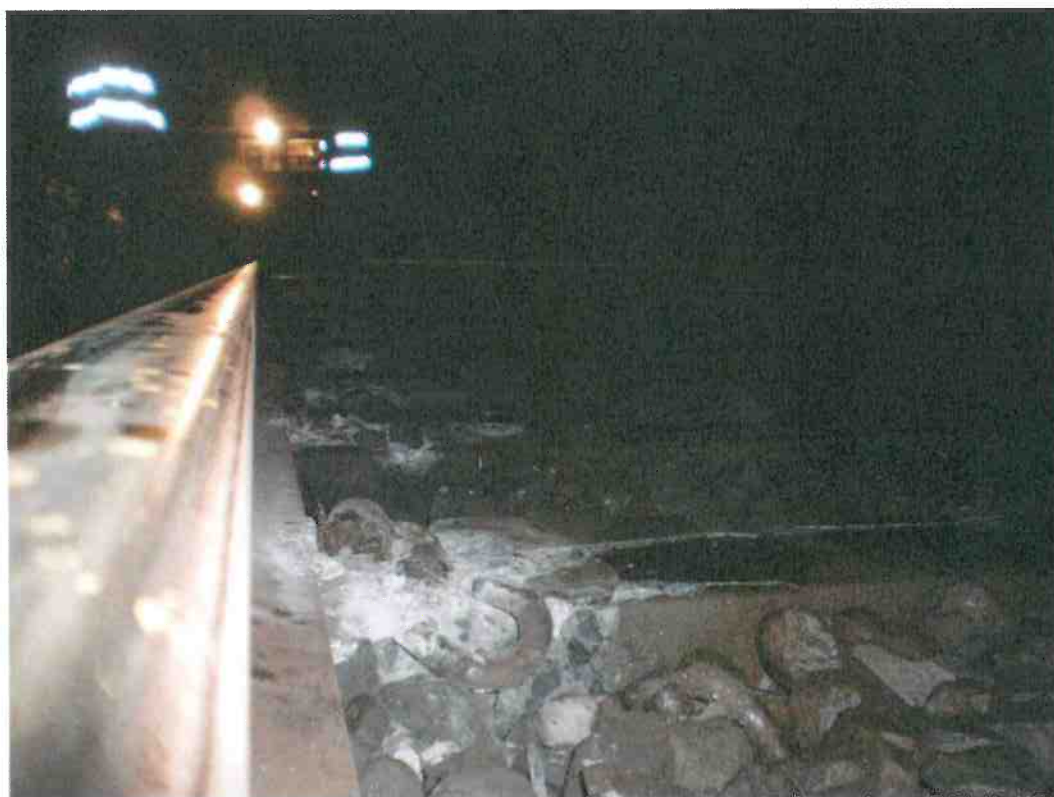
Immediatamente dopo il primo punto di sormonto, si osservano i segni della caduta della ruota sinistra smt sulle traverse (*Figura 11 e Figura 12*) e i segni sulla rotaia sinistra dovuti alla caduta della ruota (*Figura 13*).

*Figura 11- Segni di caduta sulle traverse*

*Figura 12 - Segni di caduta sulle traverse*

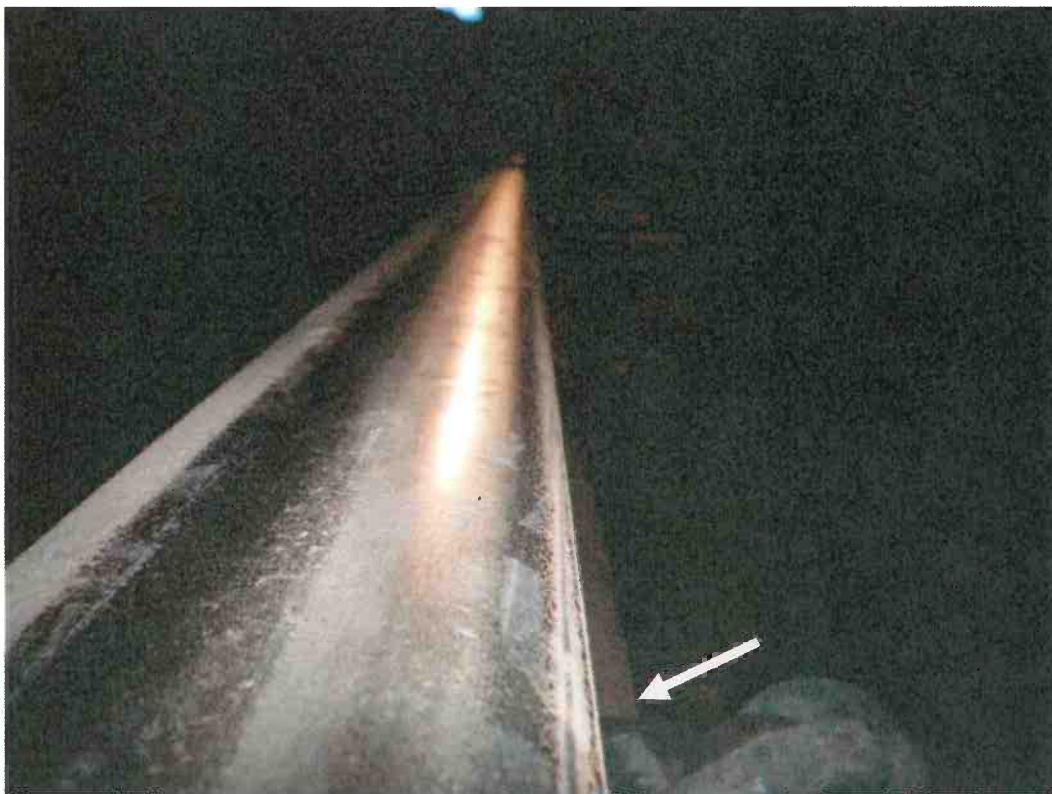
*Figura 13 – Segni sulla rotaia sinistra smt dovuti alla caduta della ruota*

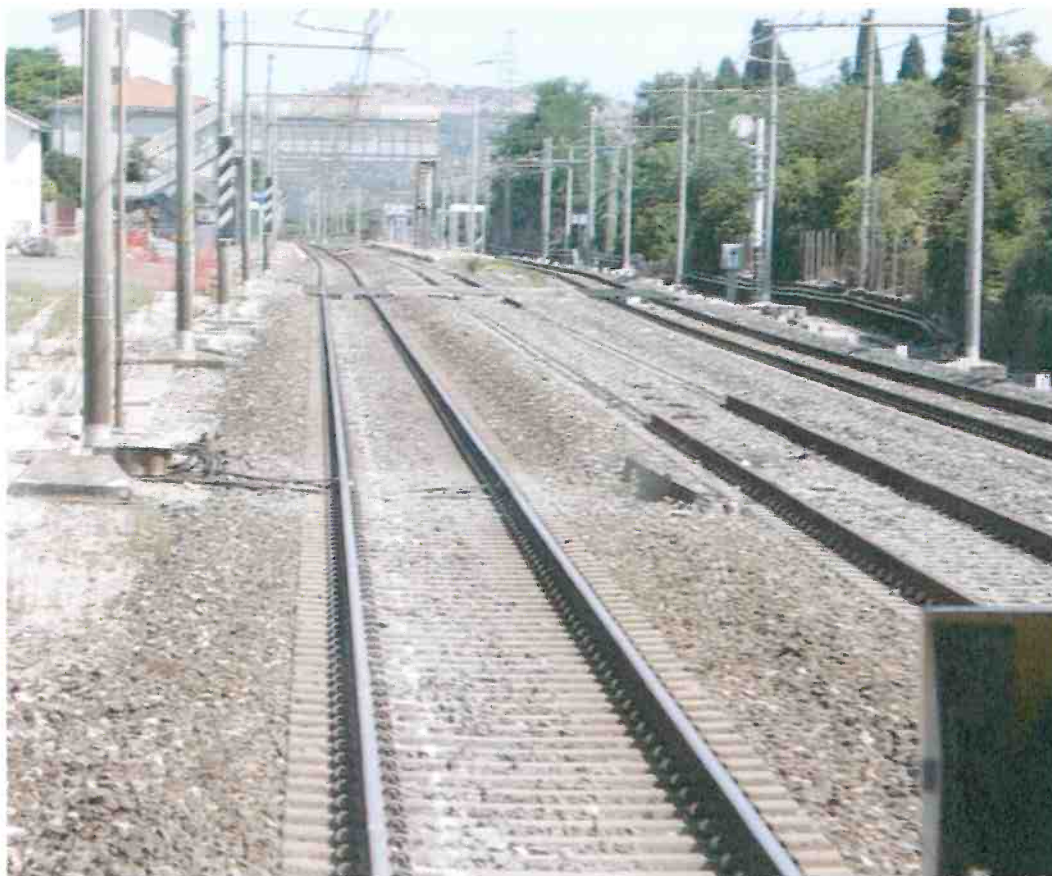
A partire dalla progressiva km 118+648 e fino alla stazione di Formia - Gaeta le traverse del binario dispari risultano danneggiate dall'impatto di una ruota su di esse (*Figura 14*).

*Figura 14 - Segni di impatto sulle traverse (stazione di Itri)*

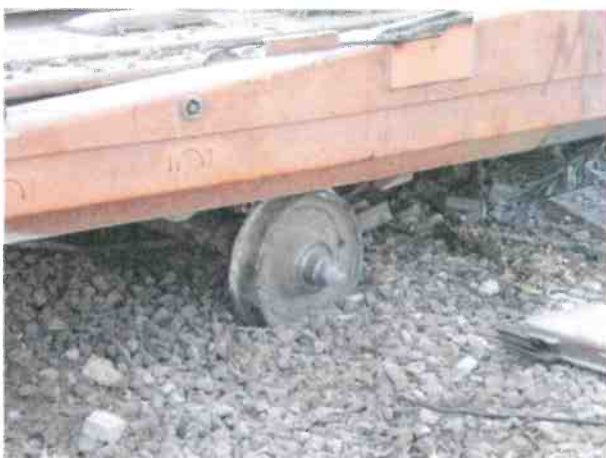
*Figura 21 - asse 1° smt carro 23834363032-9*

Per quanto riguarda il fusello (*Figura 21, Figura 31, Figura 32*), si è constatato, al momento del sopralluogo, che il moncone lato ruota aveva assunto una forma tronco conica arrotondata, mentre il moncone lato boccola (*Figura 34*) presentava una forma emisferica.

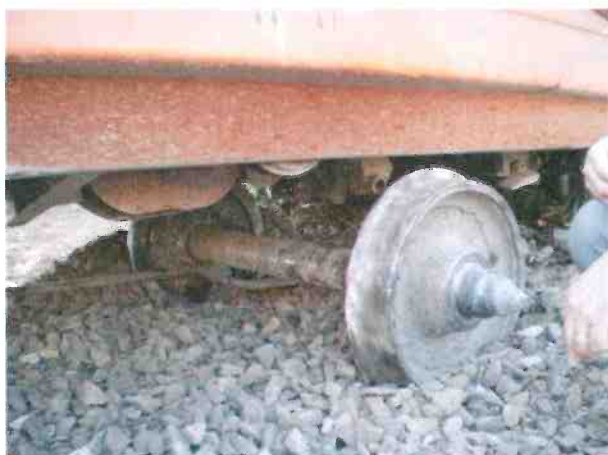
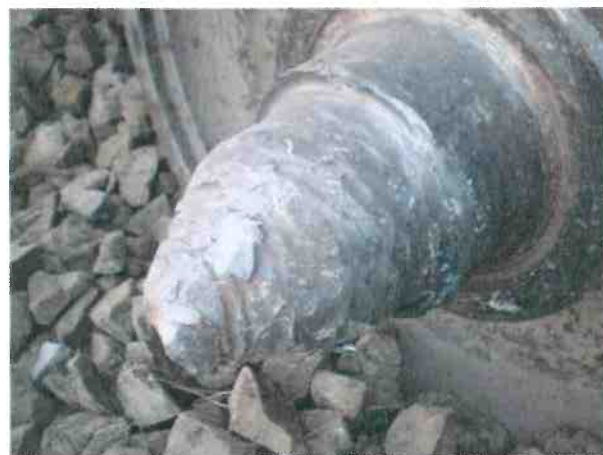
In particolare, si è rilevato che il primo asse smt del carro 15° in composizione (23834363032-9) evidenziava la mancanza della sospensione destra smt e della corrispondente boccola. La stessa si era distaccata dal carro a causa dell'elevata temperatura raggiunta nel complesso boccola-fusello e che ha determinato la fusione del fusello stesso fino all'altezza della portata di calettamento del cuscinetto interno (Figura 31 e Figura 32).

Figura 31 - 1ª Sala montata del carro 23834363032-9

Figura 32 - Fusello della 1ª Sala montata del carro 23834363032-9

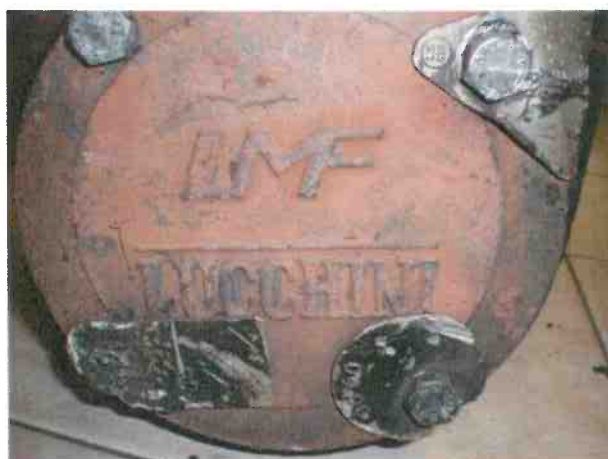
Figura 33 - Coperchio boccola della 1ª Sala montata del carro 23834363032-9 (US 6415939)

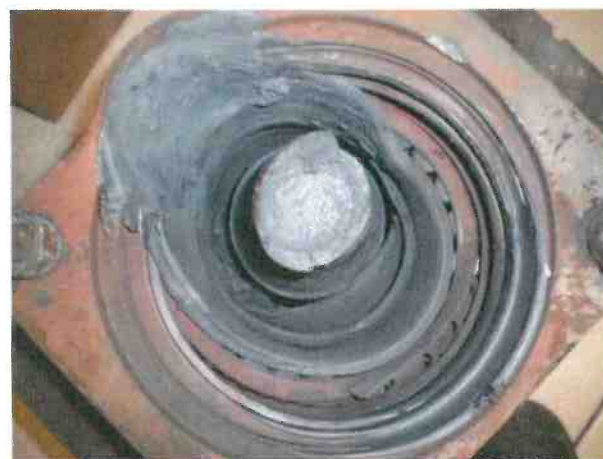
Figura 34 - Boccola 1ª Sala montata del carro 23834363032-9 (US 6415939)

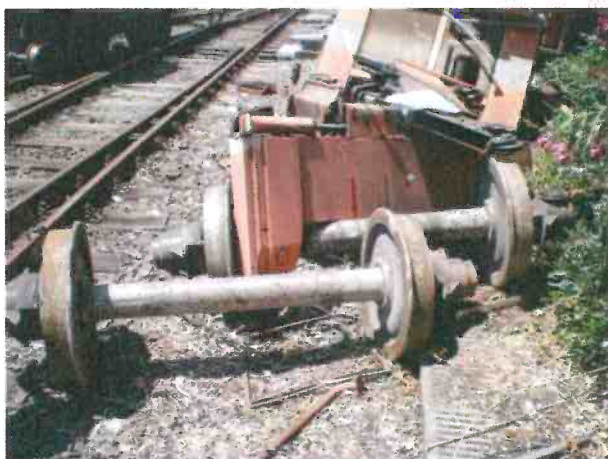
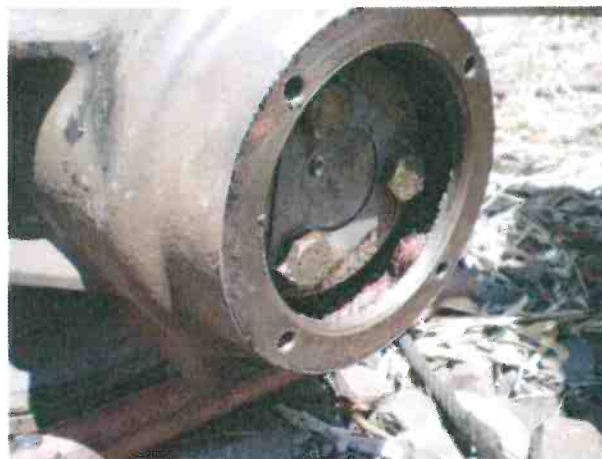
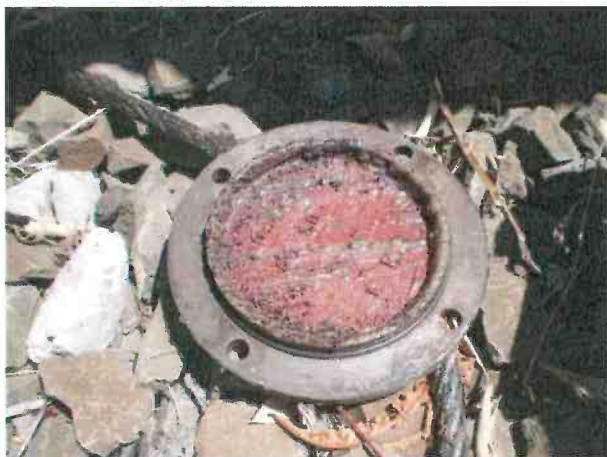
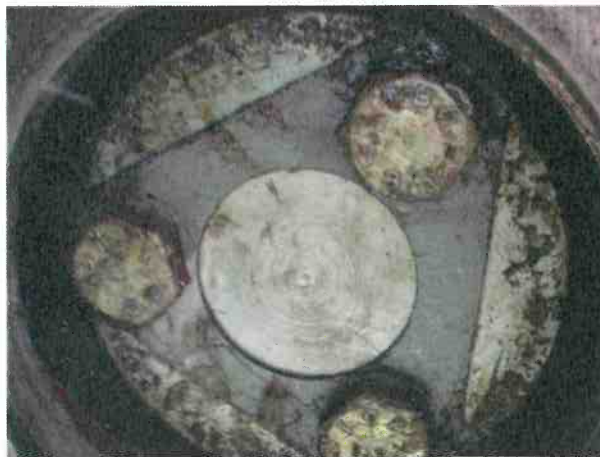
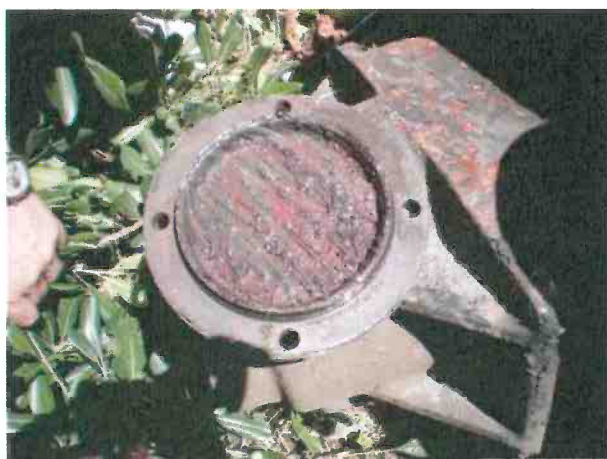
- i bulloni di fissaggio dei coperchi dei corpi boccola delle sale montate ispezionate non erano adeguatamente serrati, in particolare quelli della sala US 6418164 (all'interno delle cui boccole si è riscontrata la presenza di emulsione) risultavano amovibili anche senza l'uso di attrezzature. Era praticamente possibile ruotarli anche a mani nude.

*Figura 35 - Sale montate US 6560783 (davanti) e US 6418164 (dietro)*

*Figura 36 - 1° corpo boccola della sala montata US 6418164*

*Figura 37 – Coperchio del 1° corpo boccola della sala montata US 6418164*

*Figura 38 – 2° corpo boccola della sala montata US 6418164*

*Figura 39 – Coperchio del 2° corpo boccola della sala montata US 6418164*

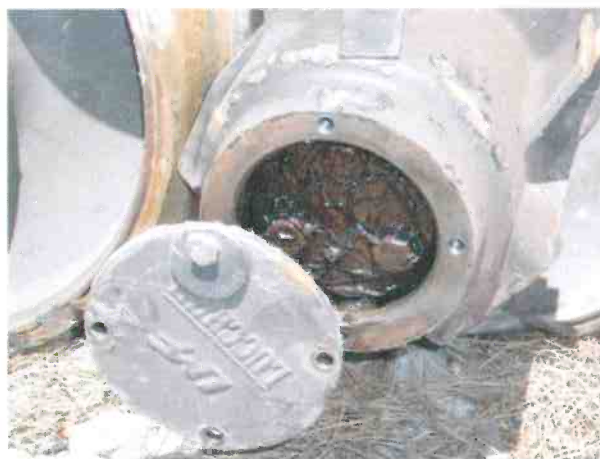
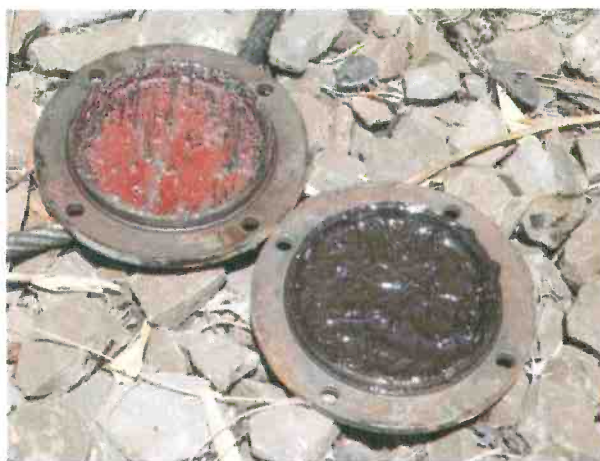
- per una delle boccole della sala montata US 6416689 si è constatata la presenza al suo interno di lubrificante in quantità e qualità visivamente sufficienti per un esercizio in sicurezza (*Figura 40 e Figura 41*);

*Figura 40 – Corpo boccola della sala montata US 64116689*

*Figura 41 – Coperchi dei corpi boccola della sala US 6418164 (sinistra) e della sala US 64116689 (destra)*

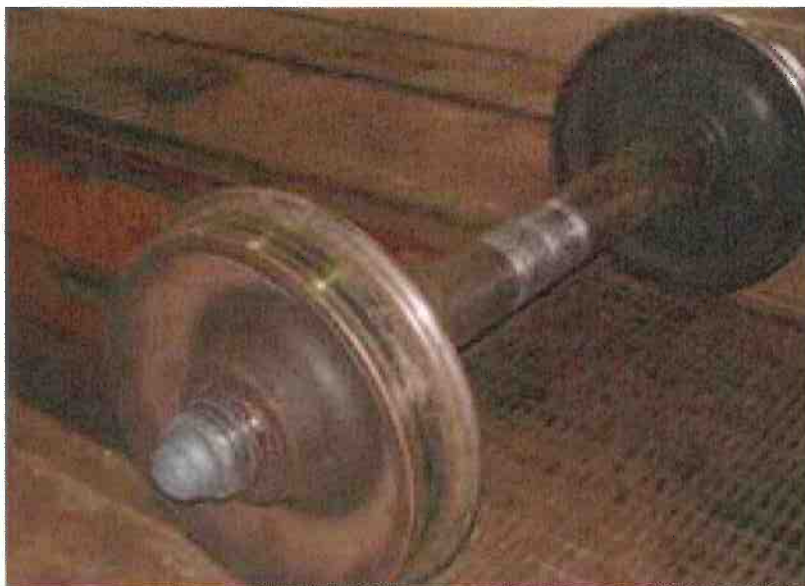
*Trenitalia in qualità, all'epoca, di Impresa Ferroviaria immatricolante del vagone, dopo vari controlli della sala sviata e su diverse altre sale dello stesso tipo, non trovando una causa determinante, ha ritenuto che alla rottura del fusello avesse concorso un preesistente difetto sul piano di rotolamento. In virtù di questa conclusione, Trenitalia prescrisse dei controlli delle sale, in via transitoria, in attesa di definire nuovi criteri di accettazione delle difettosità dei piani di rotolamento rapportate al piccolo diametro nominale delle ruote delle sale D680.*

Figura 43 – Sala montata del carro *Laaers* 23834363012-1 sviato in data 13.02.2006

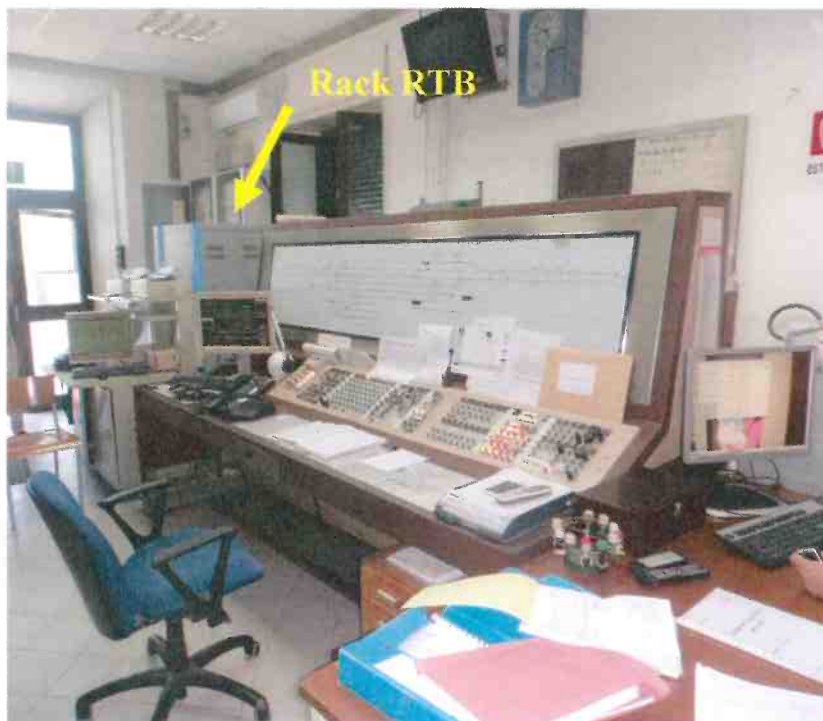
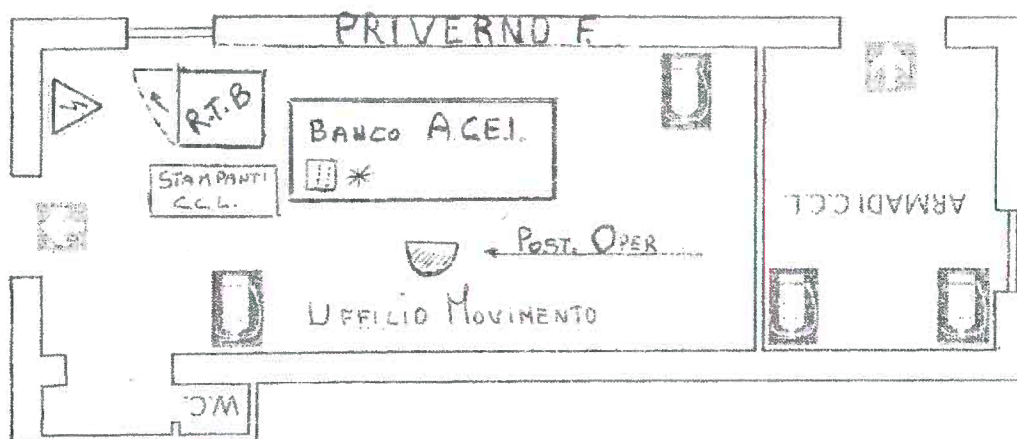
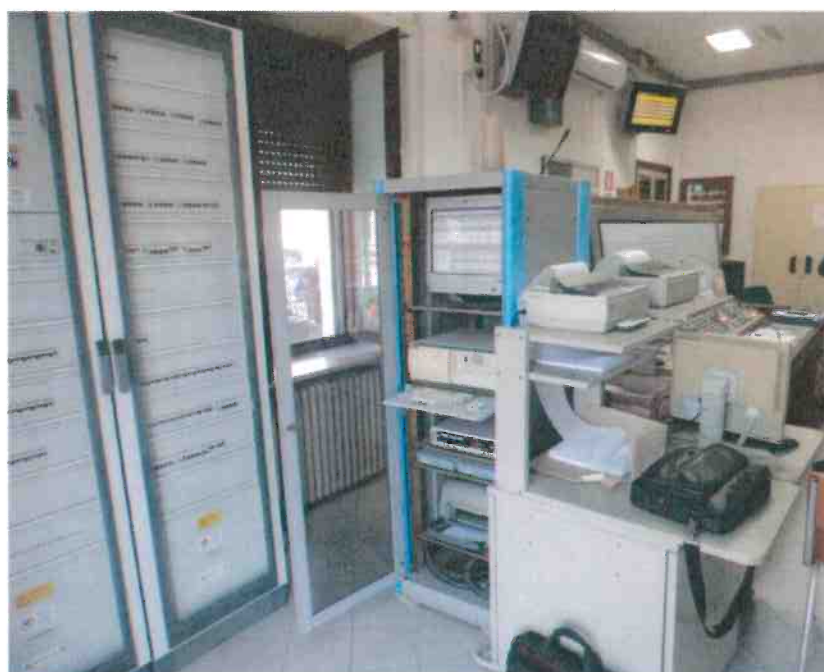
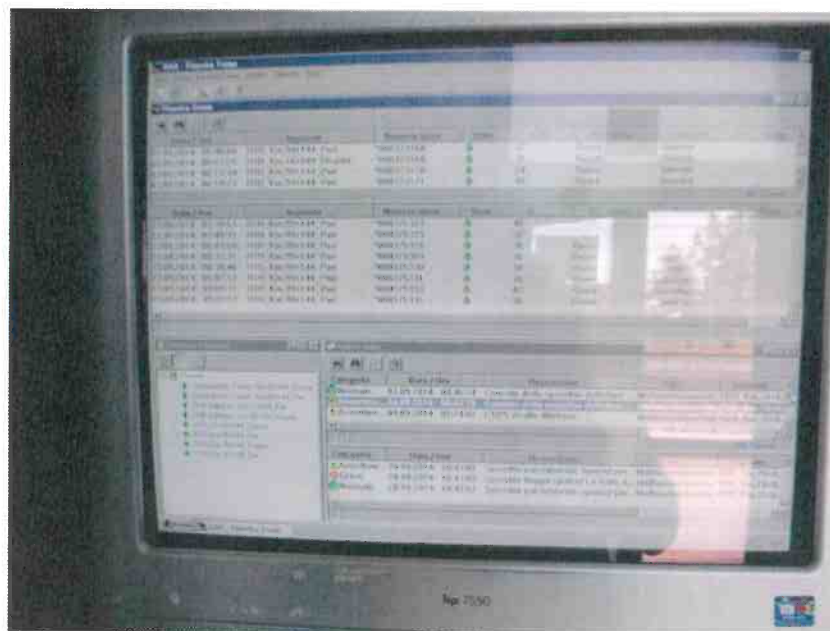
Tale circostanza è ascrivibile a una imperfezione nel layout del *PdC* di Priverno – Fossanova che, per ubicazione e disposizione degli apparati, è carente nel presentare all'operatore alcune informazioni in modo continuo e efficace, venendosi così a costituire una ulteriore causa indiretta dell'evento.

Infatti, il monitor del *PdC RTB* non è direttamente visibile dalla postazione dell'operatore (*Figura 45*, *Figura 46* e *Figura 47*) che, normalmente ubicato di fronte al banco *ACEI*, dispone sul banco della segnalazione di allarme dei dispositivi *RTB* e dei relativi tasti di soccorso che consentono la disposizione a via libera dei segnali a cui sono collegati. Dalla postazione del *DM* non sono invece visibili le altre informazioni disponibili sul monitor del *PdC*, compreso l'eventuale stato di avaria o disconnessione dell'impianto (*Figura 48*).

*Figura 45 – Banco ACEI di Priverno – Fossanova*

Figura 46 – Schema planimetrico dell'Ufficio Movimento di Priverno - Fossanova

Figura 47 – Rack PdC RTB di Priverno - Fossanova

Figura 48 – Monitor PdC RTB di Priverno - Fossanova
