Relazione di indagine

**Incidente del 07/04/2014 treno 2287 presso la stazione di Castelfranco Emilia della
linea Bologna Modena**

DGIF/Div2/120/2014/7.1-9/Uscita

Roma, 04 settembre 2014

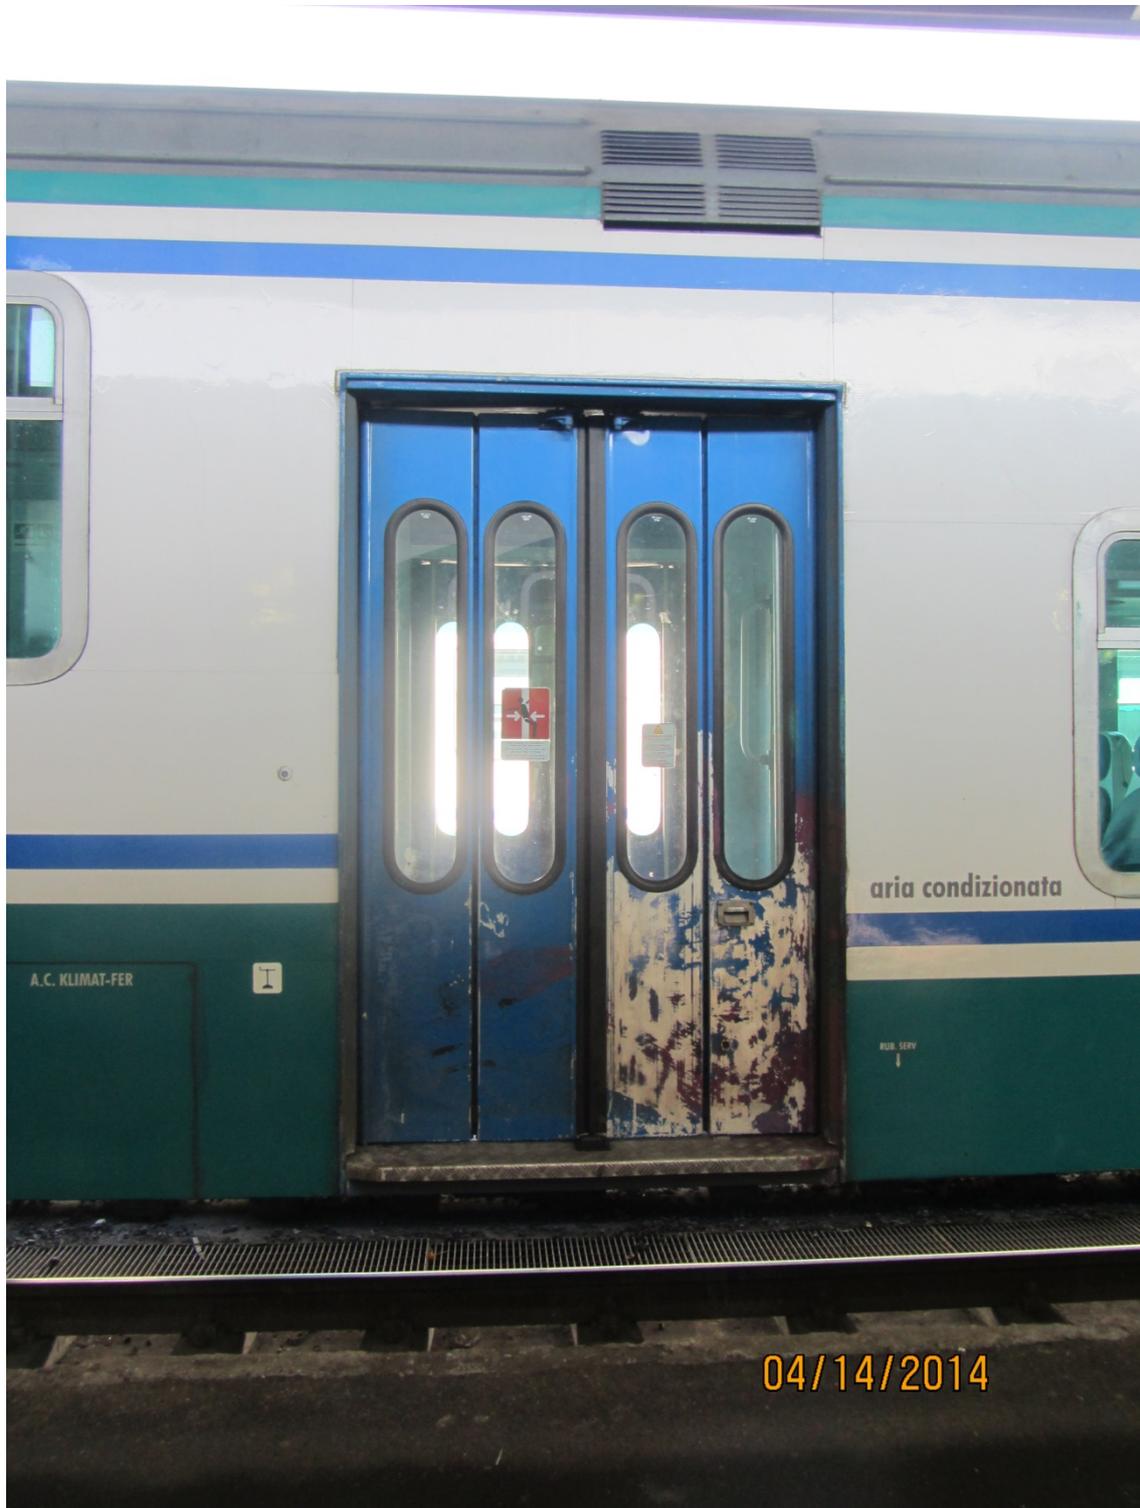
Nel secondo vestibolo della seconda carrozza dalla testa, identificata dal numero 50832039565-2, notava il piede destro di un viaggiatore incastrato tra le ante della porta di tipo a soffietto.

Figura 4 - Foto della porta lato esterno

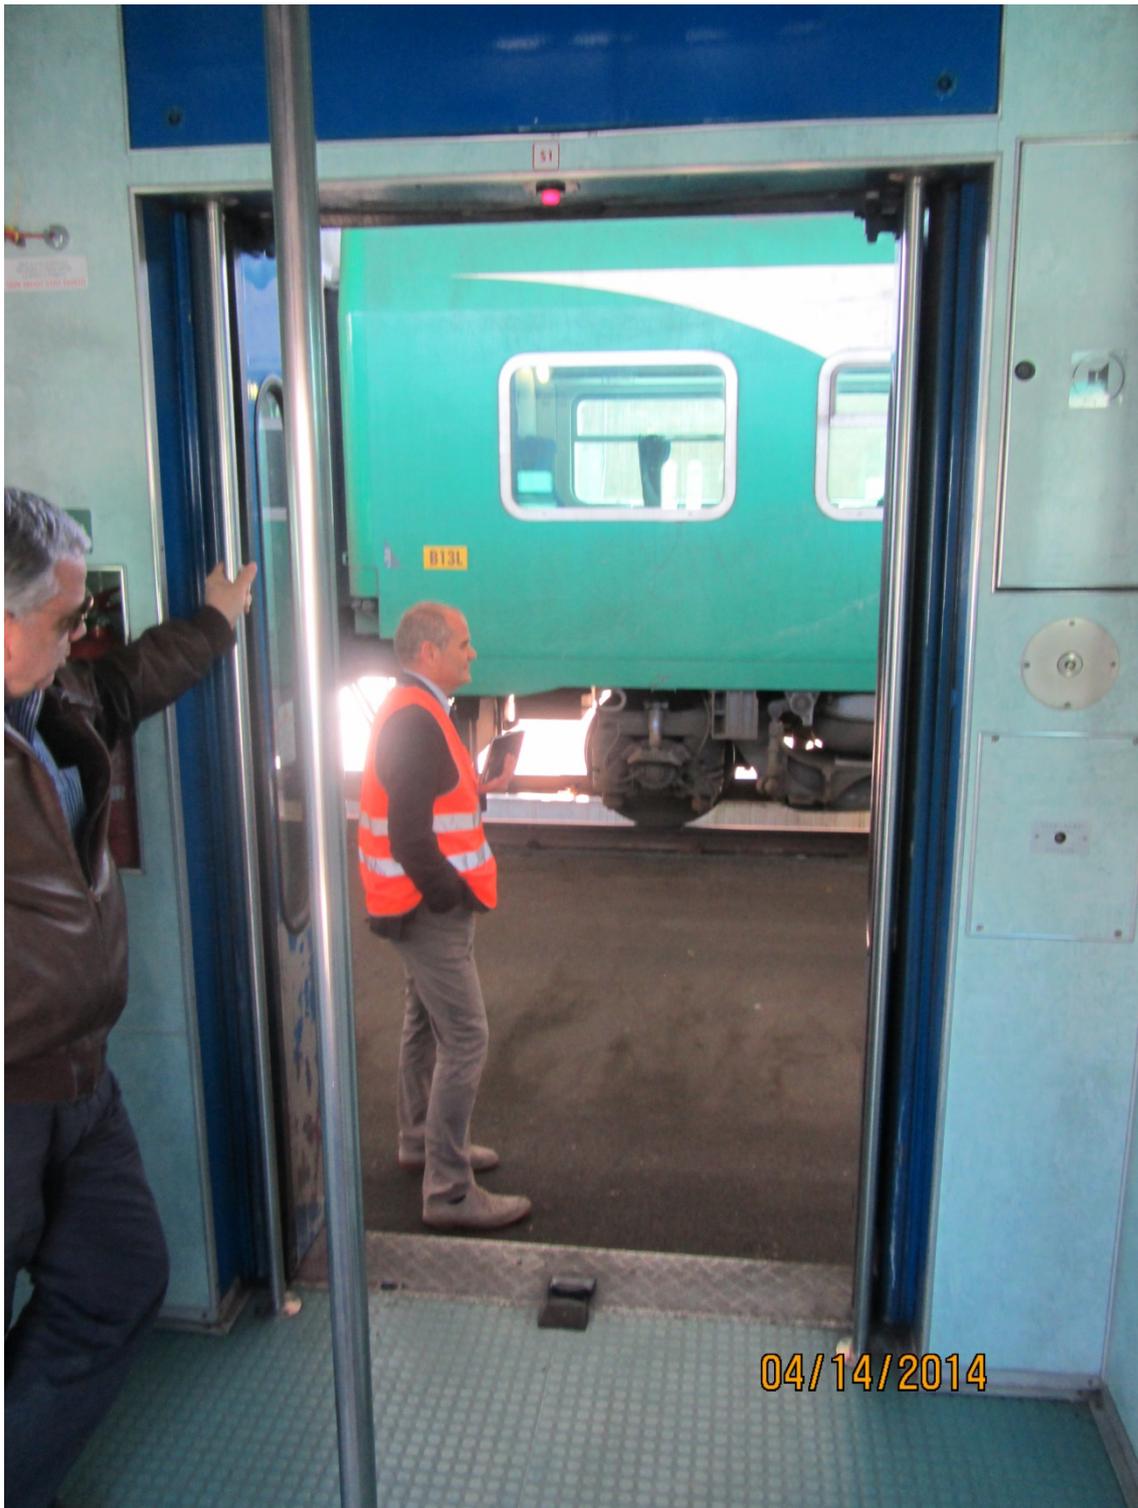
Figura 5 - Foto porta lato interno

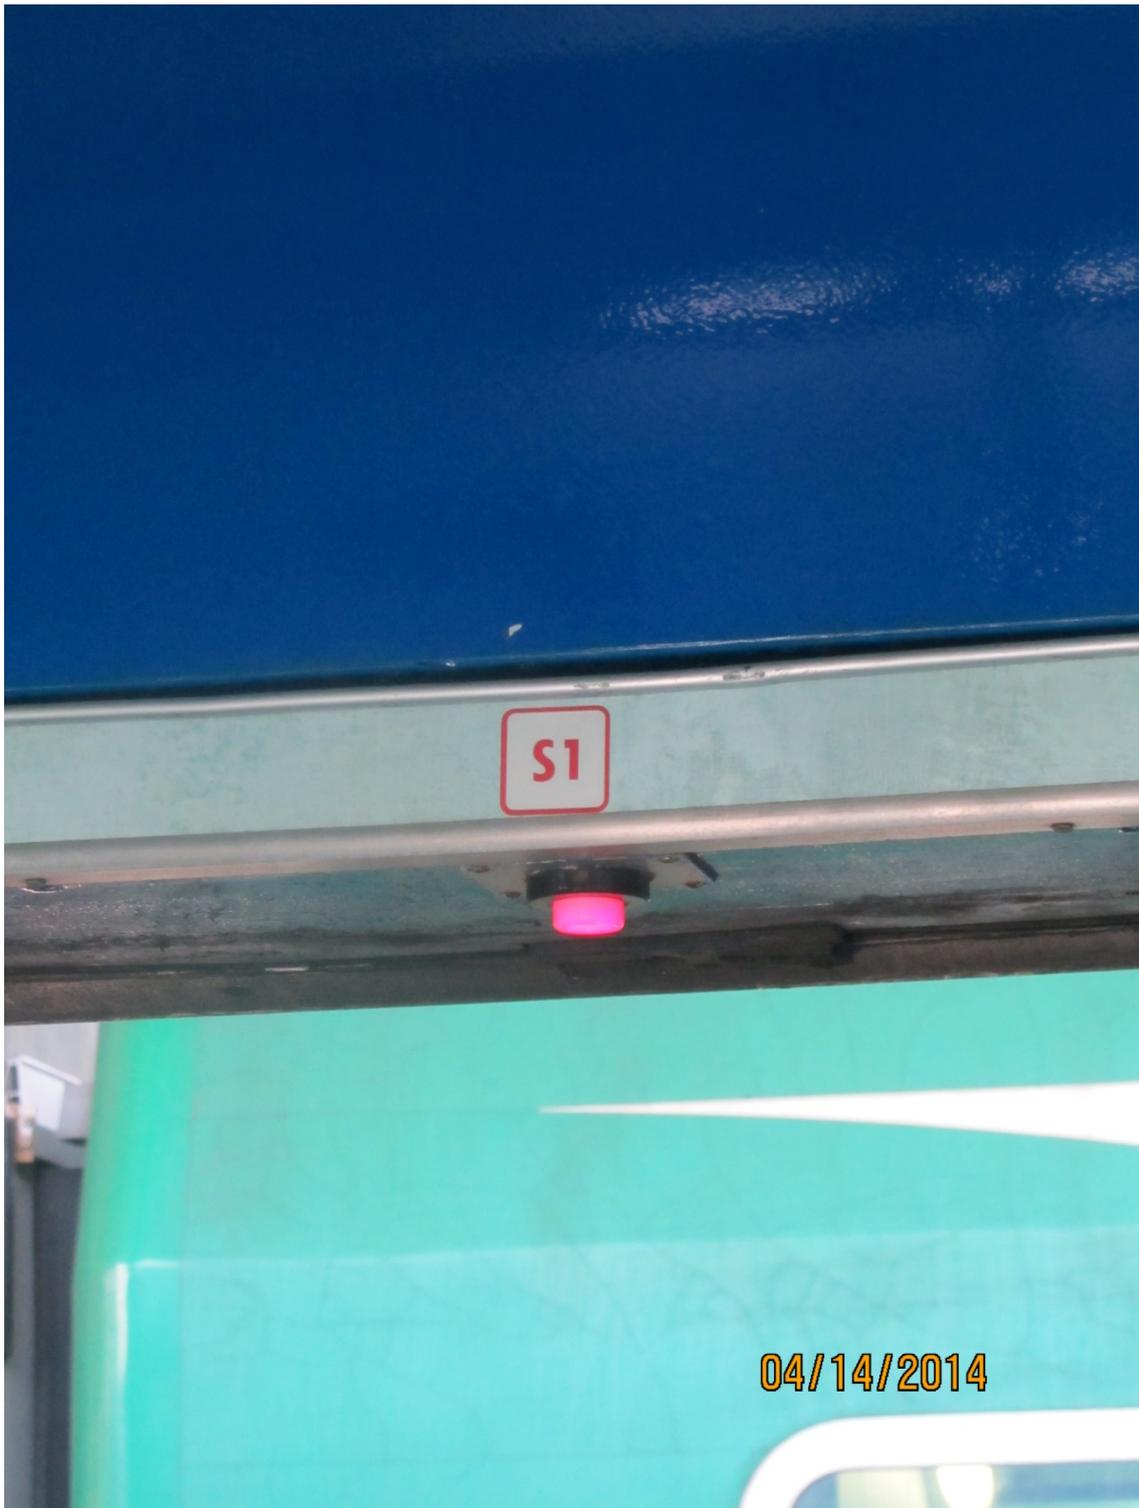
Figura 6 - Foto porta lato interno - particolare della lampada segnalante porta aperta

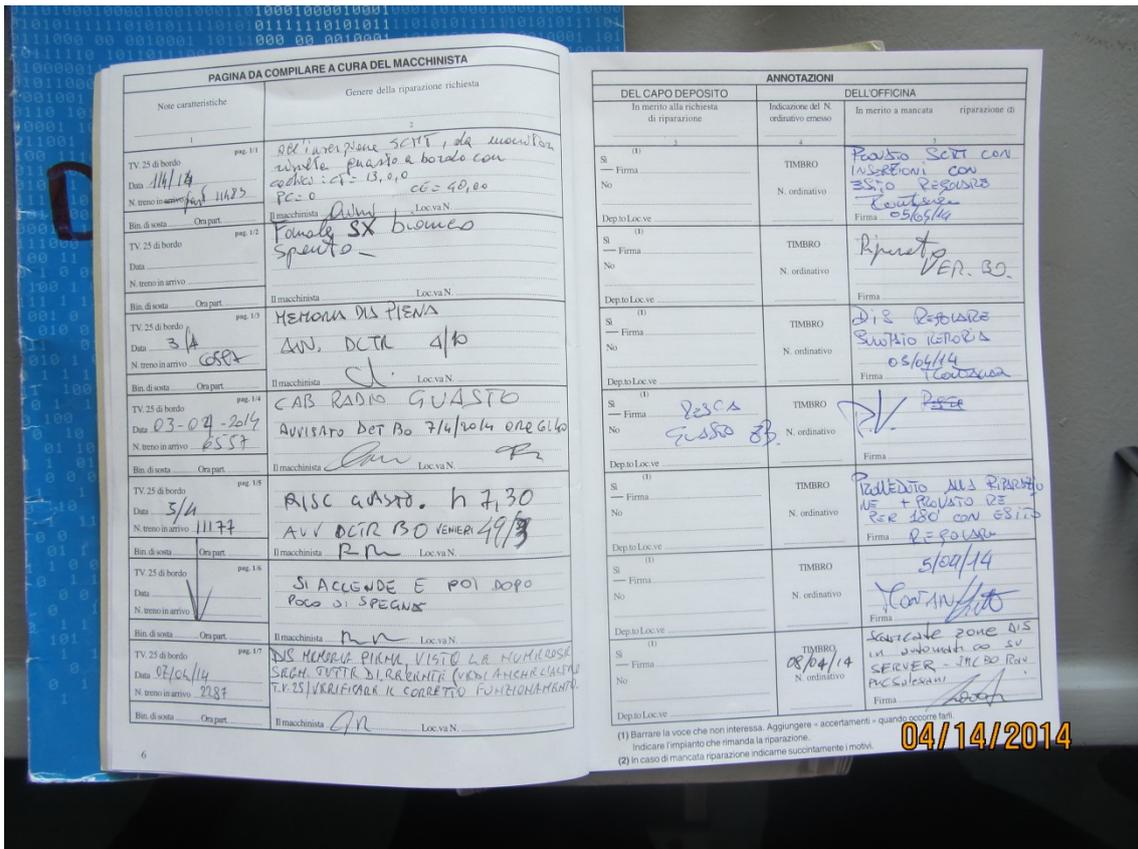
Sul "libro con la richiesta delle riparazioni" della carrozza risulta presente la segnalazione che la "memoria DIS risultava piena tramite la segnalazione della spia gialla sul banco di manovra". Queste segnalazioni venivano regolarizzate dal personale di officina attraverso delle operazioni di "reset".

Figura 11 - foto del "libro con la richiesta delle riparazioni" semipilota treno 2287

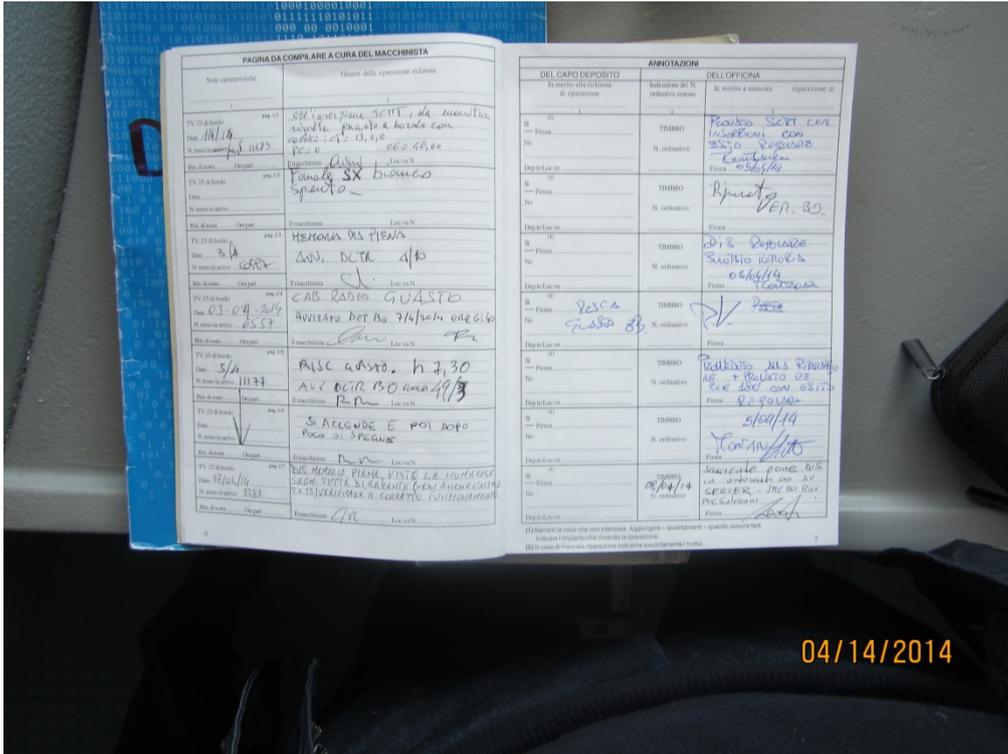
Figura 12 – foto del “libro con la richiesta delle riparazioni” semipilota treno 2287

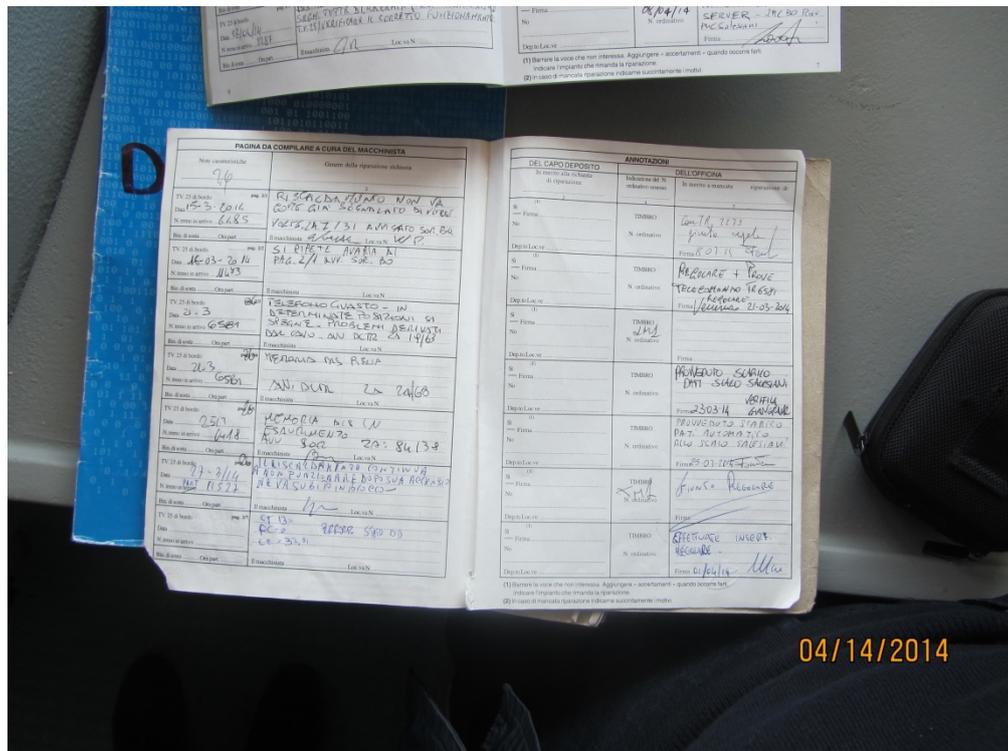
Figura 13 - foto del “libro con la richiesta delle riparazioni” semipilota treno 2287

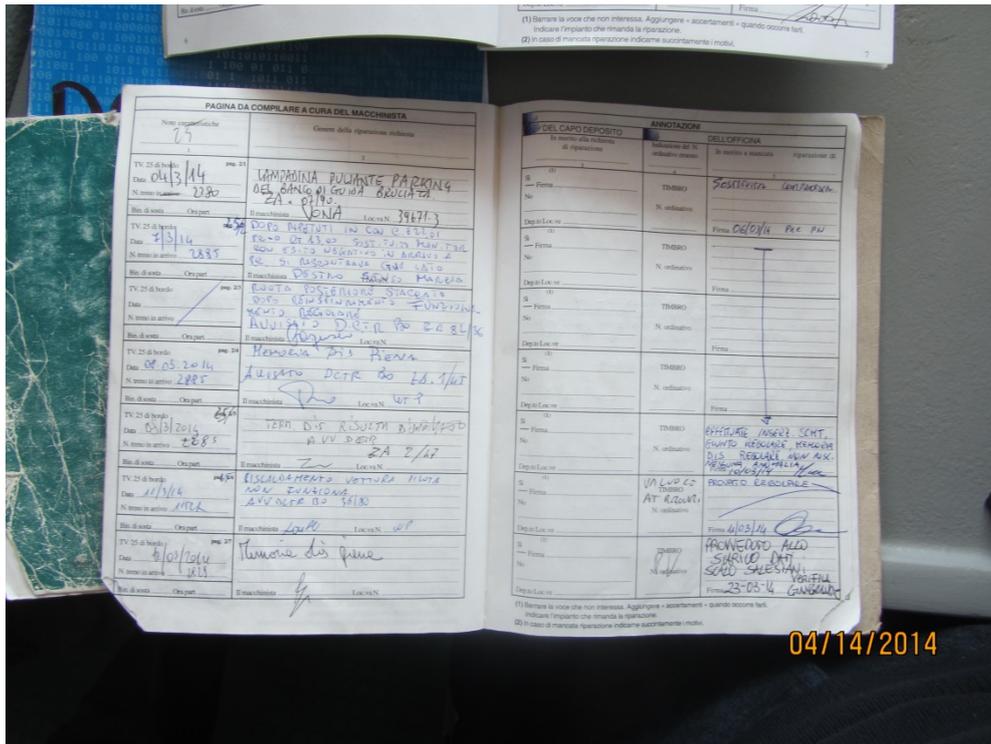
Figura 14 - foto del "libro con la richiesta delle riparazioni" semipilota treno 2287

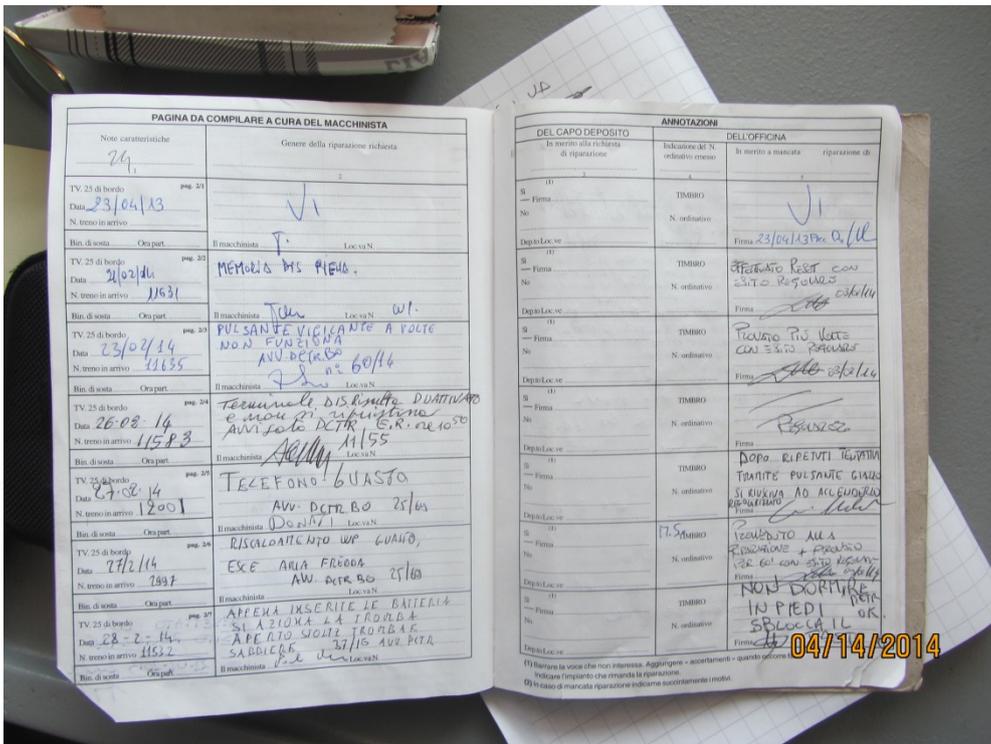
Figura 15 - foto del "libro con la richiesta delle riparazioni" semipilota treno 2287

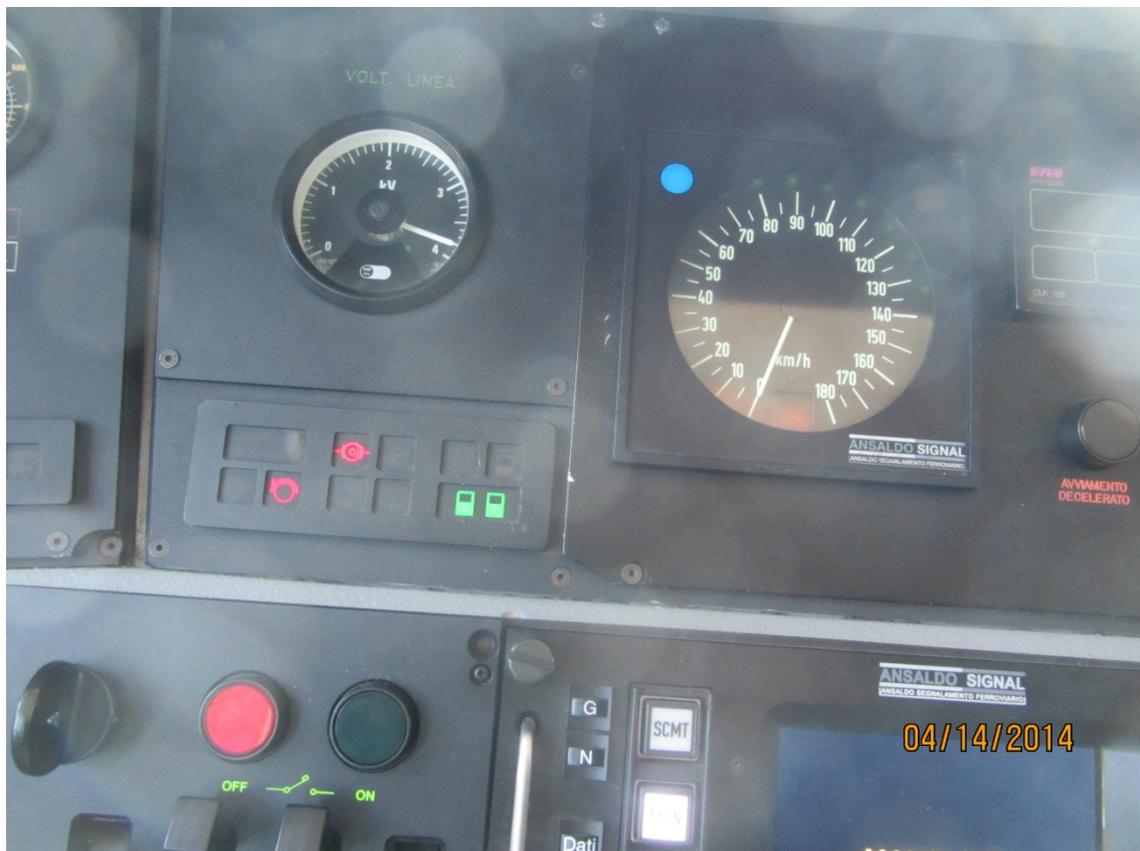
Figura 16 - foto banco di manovra carrozza pilota piano ribassato – particolare spia blocco porte

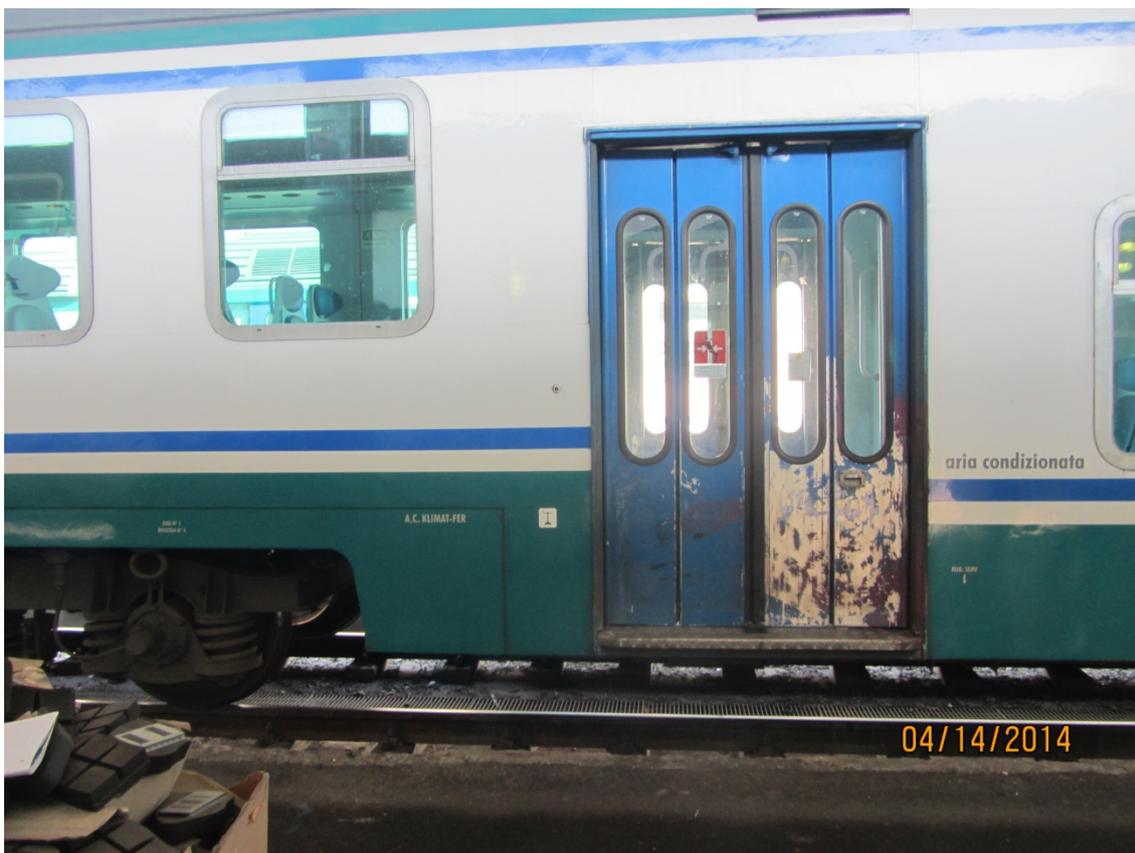
Causa indiretta: risulta essere la non rispondenza alla normativa EN 14752 , relativa alle porte, perché l'impianto in opera su queste carrozze chiude ma non blocca le ante a soffietto.

Figura 17 - Foto porta interessata all'evento (foto DGIF)

1. valuti una conveniente tempistica per l'adozione di una modifica progettuale per le porte delle carrozze a piano ribassato del tipo a soffietto. Tale modifica, pur consentendo l'apertura della porta in condizione di emergenza, non deve permettere, una volta attuata la chiusura da parte del macchinista, la riapertura se non con un'azione da parte del Personale di Accompagnamento o del Personale di Condotta;

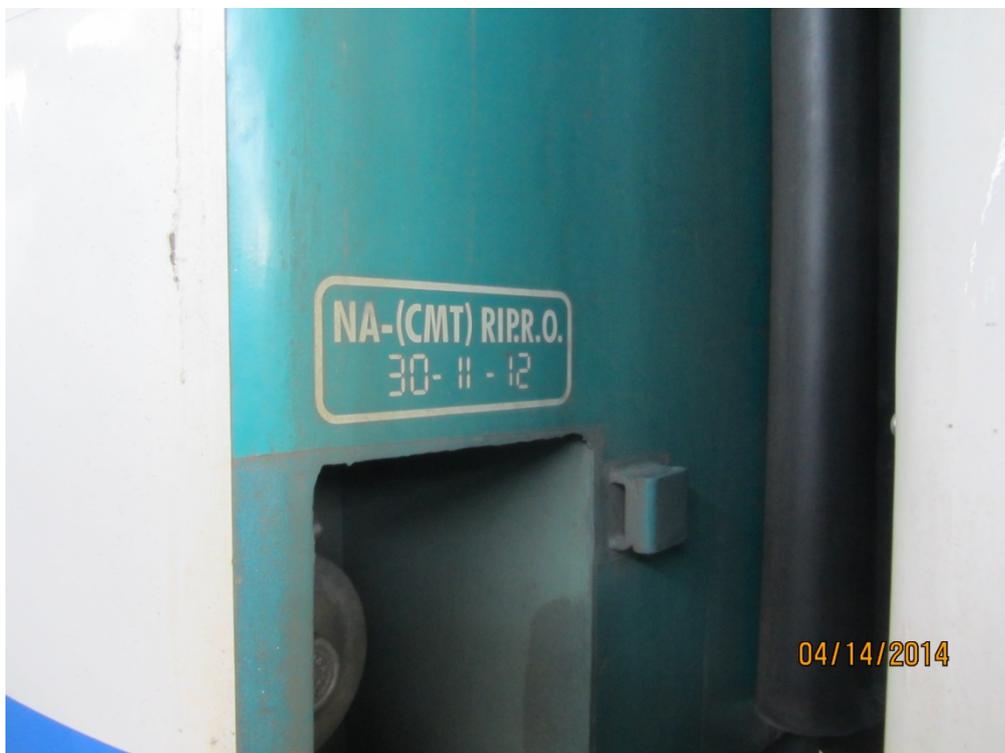
La carrozza 50832039565-2, dove è accaduto l'accadimento, ha subito l'ultima R.O. in data 30.11.2012 come riportato dal pittogramma applicato, nel rispetto della normativa, sulla testata del veicolo a Napoli

Figura 21 - Pittogramma con indicazione dell'ultima R.O. avvenuta

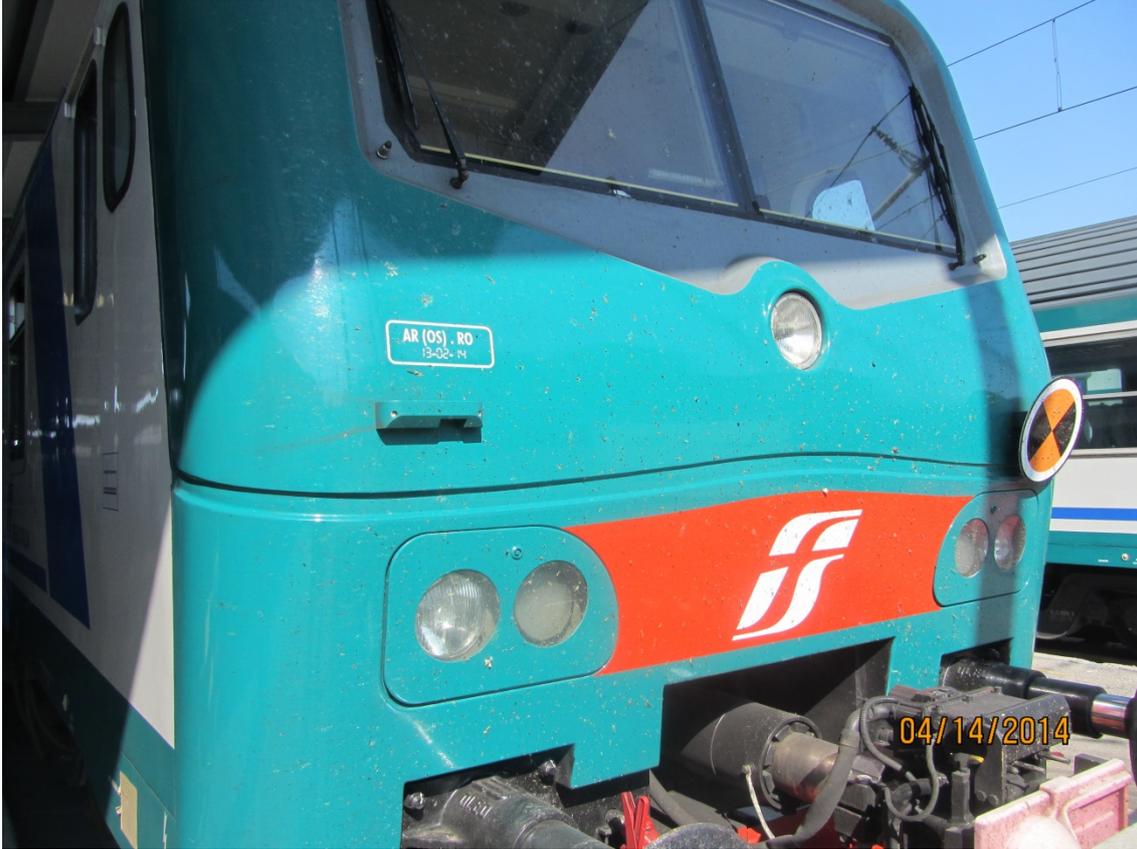
La semipilota, dove è stato registrato il mancato funzionamento del DIS era stata riammessa in servizio a seguito di una revisione RO eseguita presso gli impianti di Porrena (Ar), esterni a Trenitalia, in data 13.02.2014.

Figura 22 - Indicazione data ultima revisione R.O.

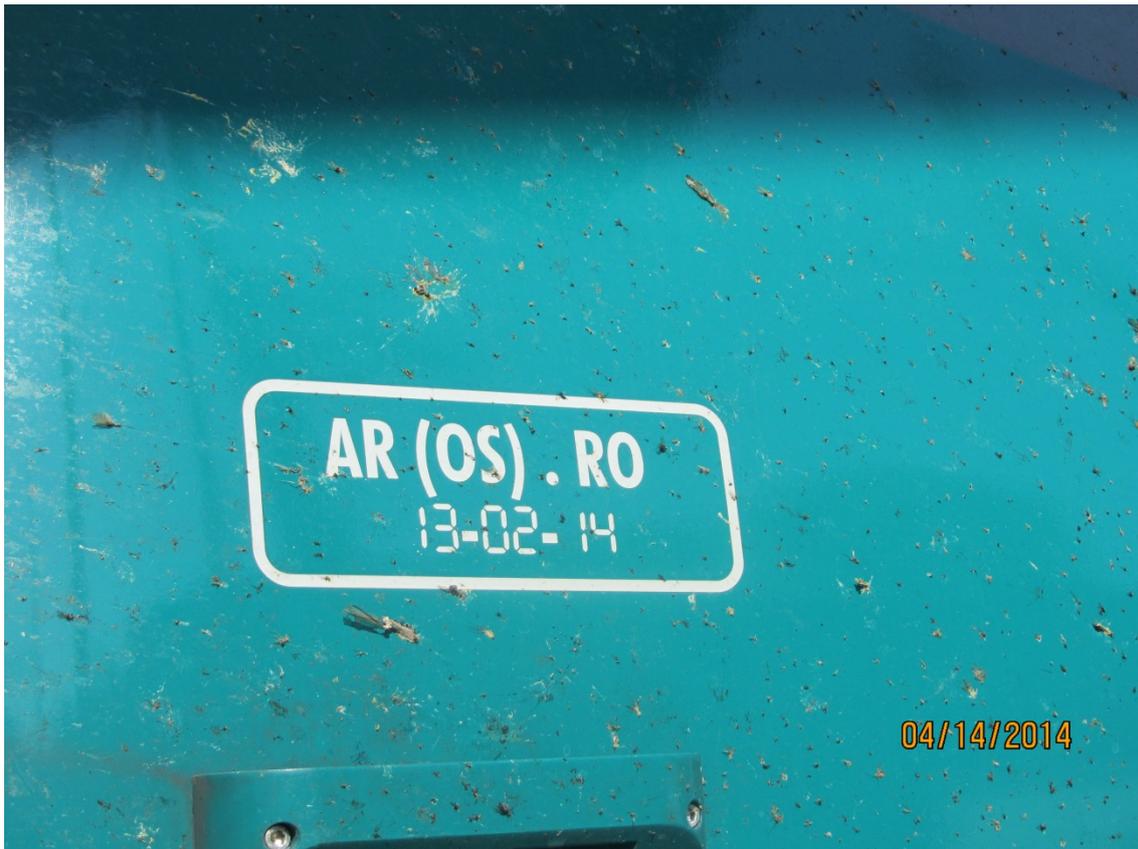
Figura 23 - Particolare data ultima revisione R.O.
