DIREZIONE GENERALE PER LE INVESTIGAZIONI FERROVIARIE

RELAZIONE DI INDAGINE
SULL'INCIDENTE FERROVIARIO OCCORSO IL 27 MARZO 2013
INCENDIO DELLA LOCOMOTIVA D445.1039 IN COMPOSIZIONE AL
TRENO REGIONALE R3024 DI TRENITALIA, ALLA STAZIONE DI
FIRENZE CASCINE

Investigatore Incaricato
Dott. Ing. Giuseppe Esposito

29 Luglio 2013

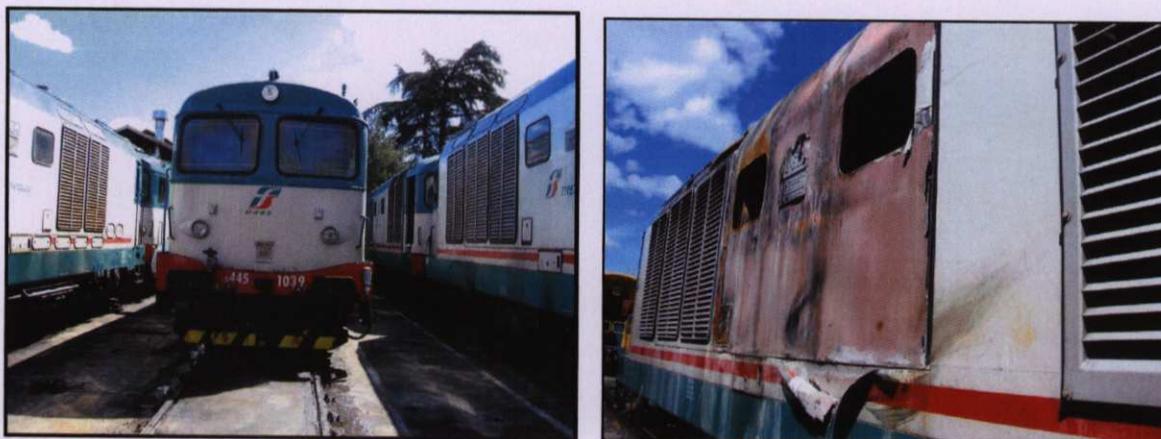
Figura 1 – La Locomotiva D445-1039 oggetto dell'incendio

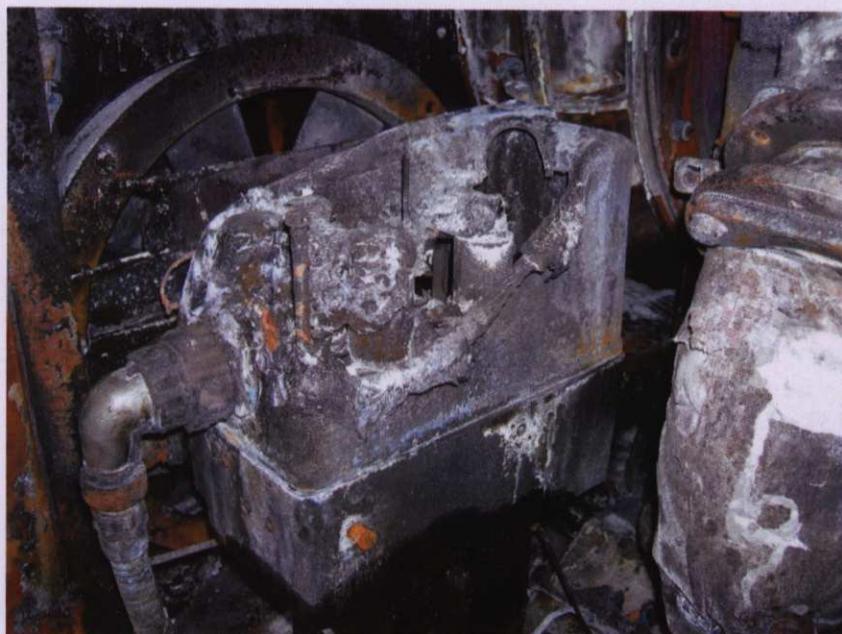
La parte superiore del carter di alluminio del dispositivo Woodward risulta completamente fusa, mentre la parte inferiore appare praticamente integra; la sonda di temperatura in prossimità della turbina risulta completamente danneggiata dalle fiamme; la parete laterale nella zona in prossimità della turbina dal lato del dispositivo Woodward è in parte deformata dal calore; la porta di comunicazione tra sala motore e locale generatrice risulta danneggiata dalle fiamme. Gli apparati posti in basso in tale zona presentano danneggiamenti limitati a segni di surriscaldamento e minori effetti dell'incendio (risultano danneggiate in maniera sostanziale solo le parti in gomma).

Figura 3 – Vista del Dispositivo Woodward interessato dall'incendio

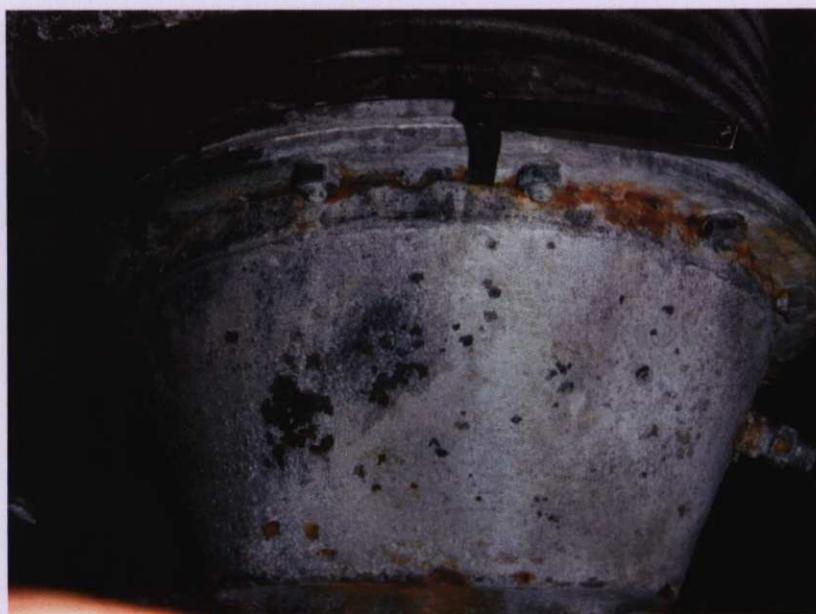
Lungo una saldatura posta nella parte superiore del giunto compensatore del condotto di scarico dei gas caldi della turbina è presente un “cretto”, ovvero una crepa passante tra interno e esterno del condotto di scarico della turbina. Il giunto compensatore è posto nella parte alta della sala motore in prossimità del dispositivo Woodward.

Figura 4 – Vista del “cretto” sul giunto compensatore

Il cedimento del cordone della saldatura del giunto compensatore è stato con ogni probabilità generato da un difetto del cordone stesso, probabilmente presente sin

Alla data dell'evento, al momento della partenza del treno R3024, l'estensione e la profondità della fessurazione non hanno ancora compromesso l'integrità del giunto compensatore, pertanto la Locomotiva D445.1039 risulta efficiente in tutti i suoi impianti. Durante la marcia del treno le sollecitazioni di fatica hanno infine portato alla propagazione del cretto lungo il cordone di saldatura, fino al cedimento della saldatura stessa con conseguente apertura della fessura dalla quale hanno iniziato a fuoriuscire i getti di gas ad altissima temperatura.

Con ogni probabilità, la previsione nei Piani di Manutenzione di controlli specifici sul giunto, in particolare di Cnd – Controlli Non Distruttivi (quali LPI – Esame con Liquidi Penetranti, MT – Esame Magnetoscopico, UT – Esame a Ultrasuoni) avrebbe potuto consentire l'individuazione di degradi o usure, tra le quali anche l'indebolimento della saldatura nella parte superiore del giunto stesso, con conseguente intervento di riparazione o sostituzione dell'intero componente in sede di R.O. che, come detto, era stata completata nel mese di giugno 2012.

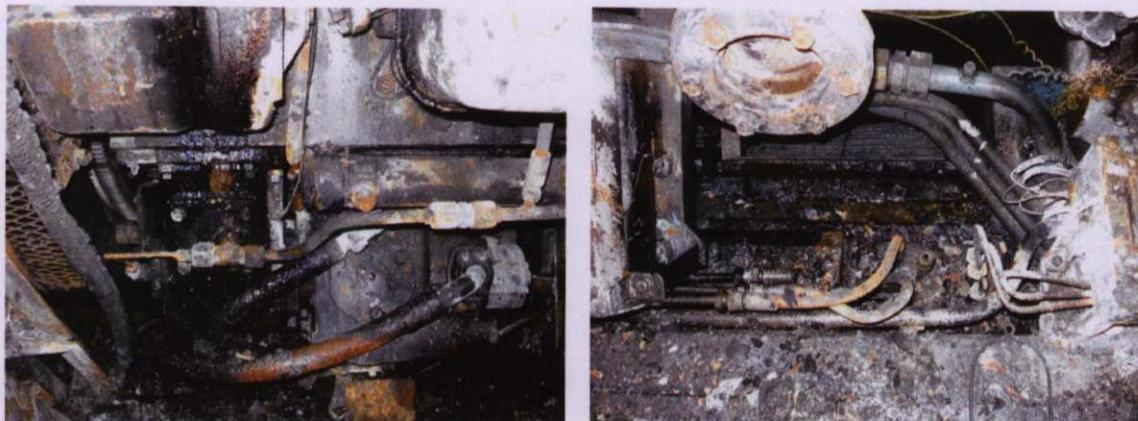
La pompa Sauer (posta al di sotto del dispositivo Woodward), la pompa del gasolio e la pompa di lubrificazione risultano parzialmente o per nulla danneggiate dall'incendio, con le relative tubazioni afferenti pressoché integre; in generale le parti in basso (tubazioni,

cablaggi, apparecchiature, dispositivi) nella sala motore presentano danneggiamenti limitati, e minori tracce ed effetti di incendio, così come la zona della sala motore dal lato opposto alla turbina e la zona dal lato opposto al corridoio passante; anche le tubazioni del gasolio si presentano integre.

Figura 5 – Vista della pompa Sauer e della cassetta elettrovalvole e tubi aria nella zona laterale in prossimità della pompa Sauer, sotto il dispositivo Woodward
