*Ministero delle Infrastrutture e dei Trasporti*

DIREZIONE GENERALE PER LE INVESTIGAZIONI FERROVIARIE E MARITTIME

**RELAZIONE DI INDAGINE  
SULLO SVIO DEL TRENO 3742 DEL 06.12.2017  
SULLA TRATTA P.M. SANTOMARCO – BIVIO PANTANI  
DELLA LINEA PAOLA – CASTIGLIONE COSENTINO**

05 ottobre 2018

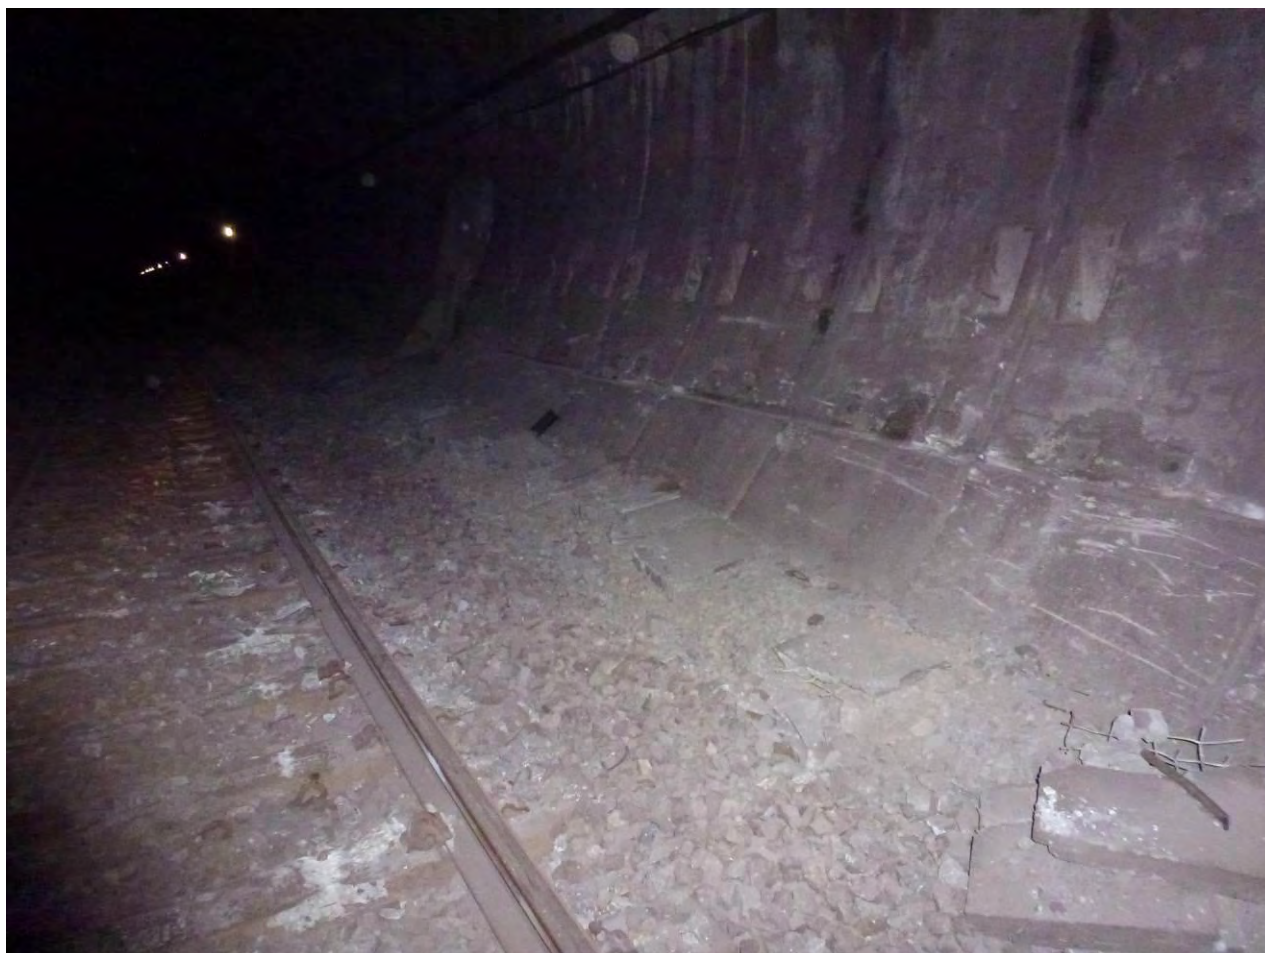
A partire dal punto di svio e fino al punto di arresto del convoglio, le traverse e le canalizzazioni di servizio sono risultate danneggiate (Figura 2).

Figura 2 – Sito dell'evento

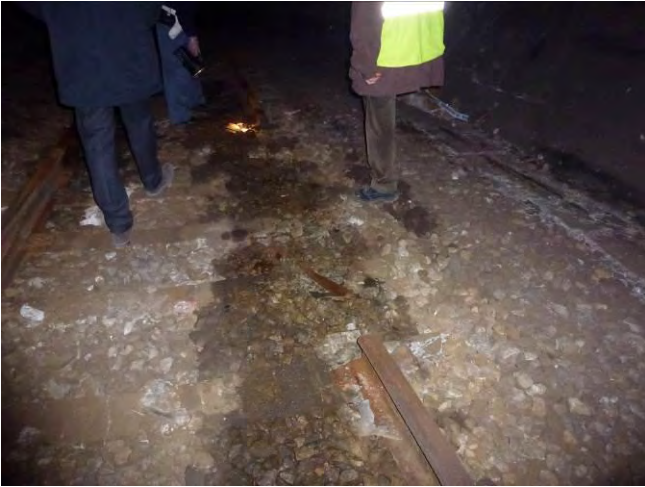
*Figura 27 - Punto di rottura della rotaia al km 5+710*

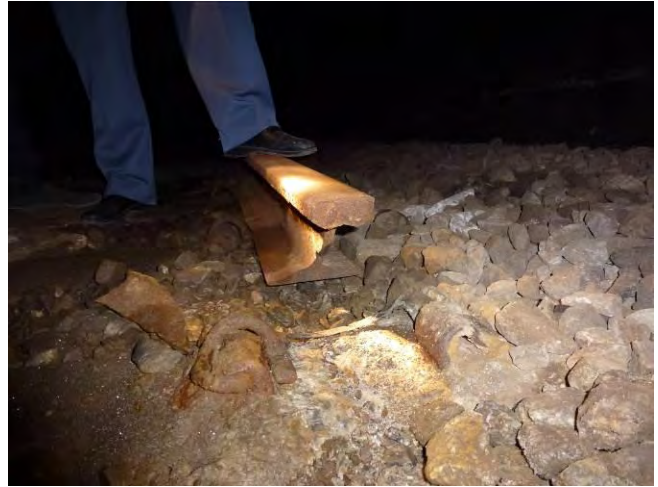
*Figura 28 - Punto di rottura della rotaia al km 5+710, vista in direzione Castiglione Cosentino*

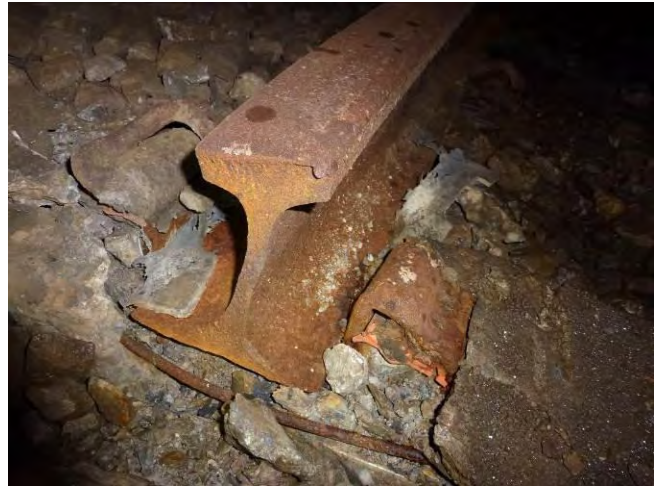
*Figura 30 - Punto di rottura della rotaia al km 5+710, vista in direzione Paola*

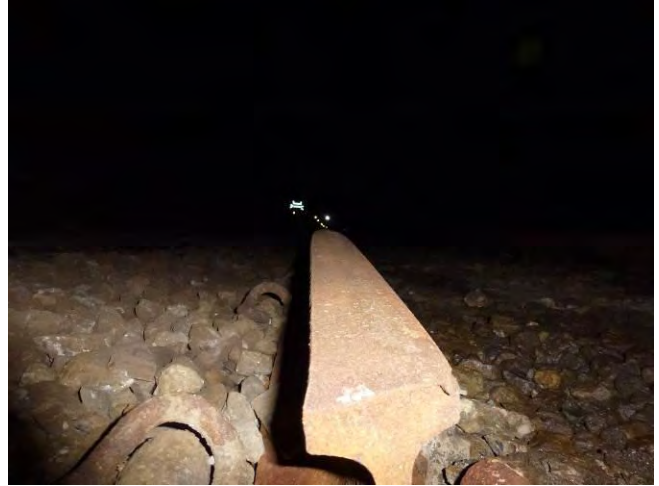
*Figura 32 – Punto di rottura della rotaia al km 5+710, vista in direzione Paola*

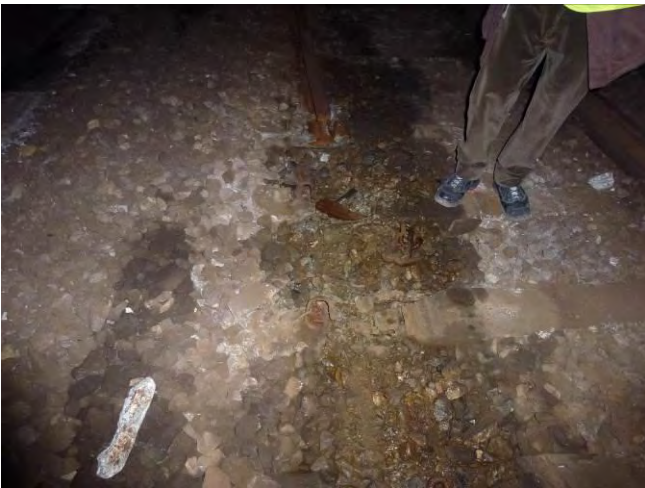
*Figura 33 - Punto di rottura della rotaia al km 5+710, vista in direzione Paola*

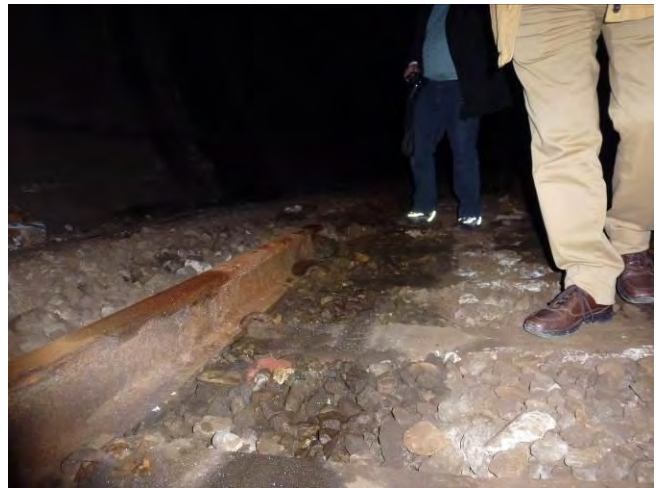
*Figura 34 - Punto di rottura della rotaia al km 5+710, vista in direzione Paola*

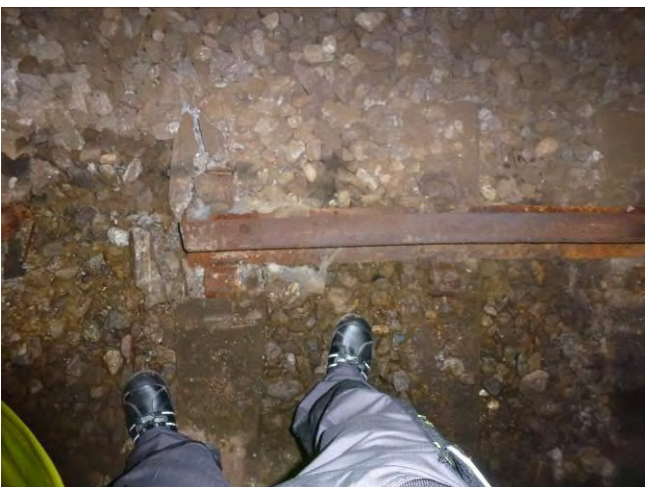
*Figura 35 – Punto di rottura della rotaia al km 5+710 lato Paola (si noti il difetto di allineamento del troncone)*

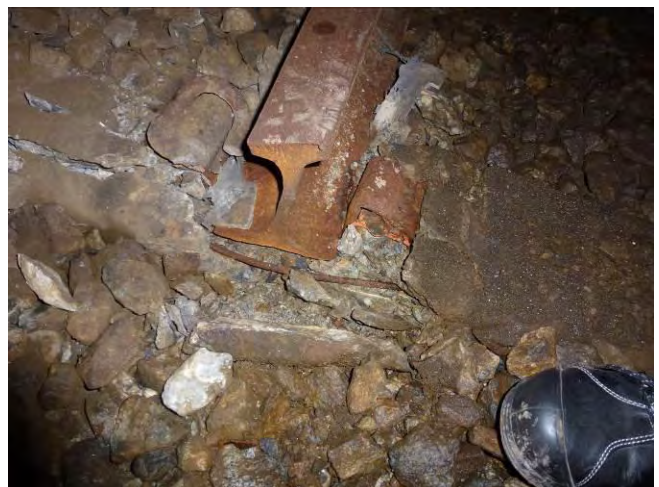
*Figura 36 - Punto di rottura della rotaia al km 5+710 lato Paola (si noti la deformazione del troncone e il segno di un colpo sulla parte destra del fungo)*

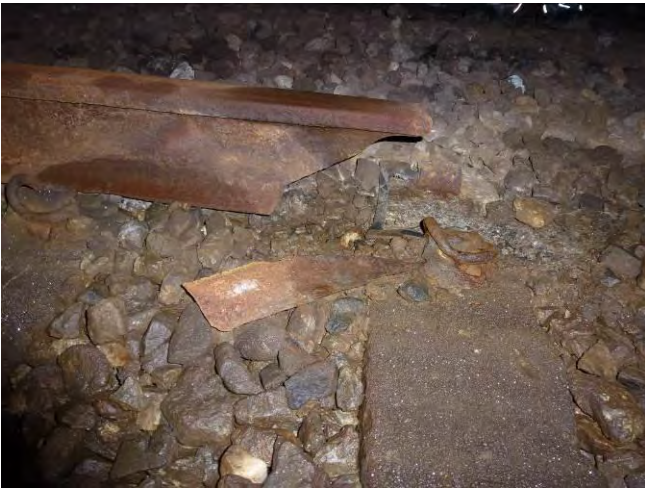
*Figura 37 – Punto di rottura della rotaia al km 5+710 lato Castiglione e frammento di rotaia rotta (4)*

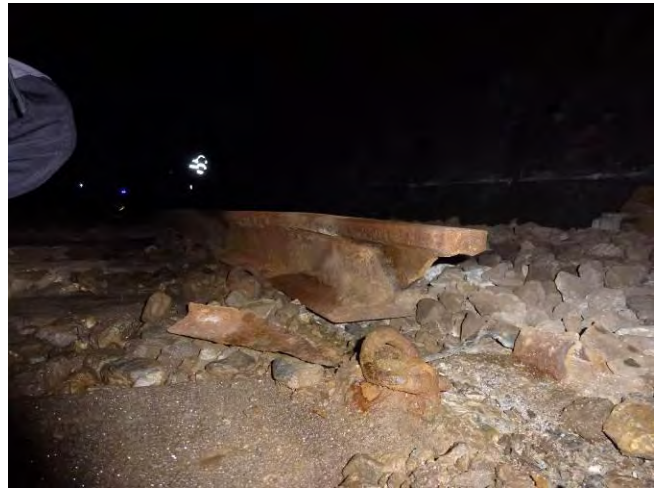
*Figura 38 – Punto di rottura della rotaia al km 5+710 lato Castiglione e frammento di rotaia rotta (4)*

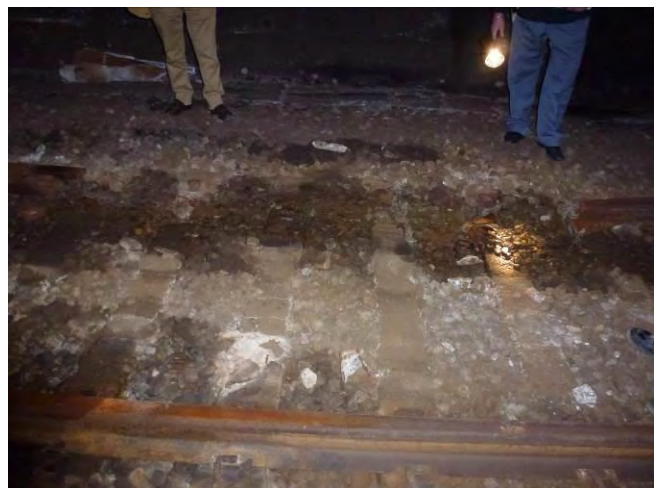
*Figura 40 – Prospetto delle 4 traverse e dei 4 attacchi in corrispondenza dello spezzone di rotaia distaccata al km 5+710*

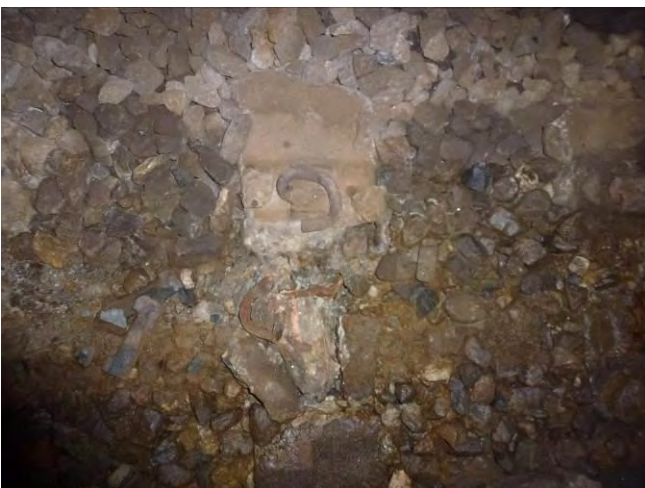
*Figura 41 - Condizione di traversa e appoggio in corrispondenza dello spezzone di rotaia distaccato al km 5+710 (1ª traversa da Castiglione verso Paola)*

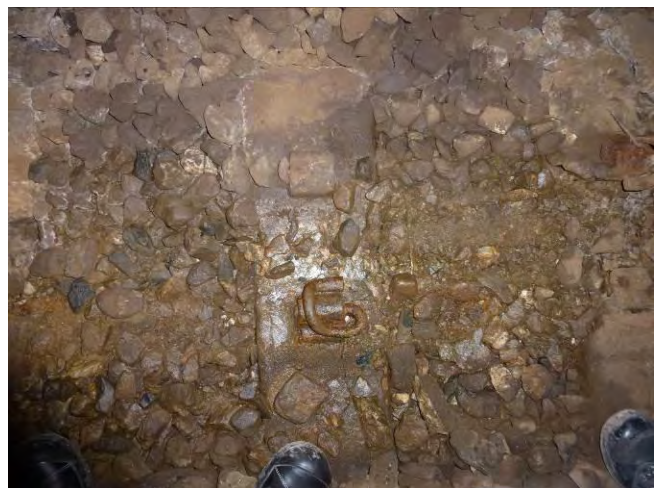
*Figura 42 - Condizione di traversa e appoggio in corrispondenza dello spezzone di rotaia distaccato al km 5+710 (2ª traversa da Castiglione verso Paola)*

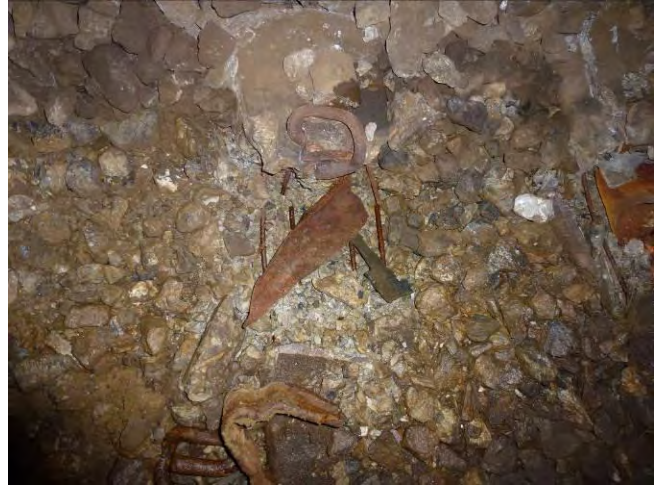
Figura 44 - Condizione di traversa e appoggio in corrispondenza dello spezzone di rotaia distaccato al km 5+710 (4ª traversa da Castiglione verso Paola) e frammento della rotaia rotta (8)

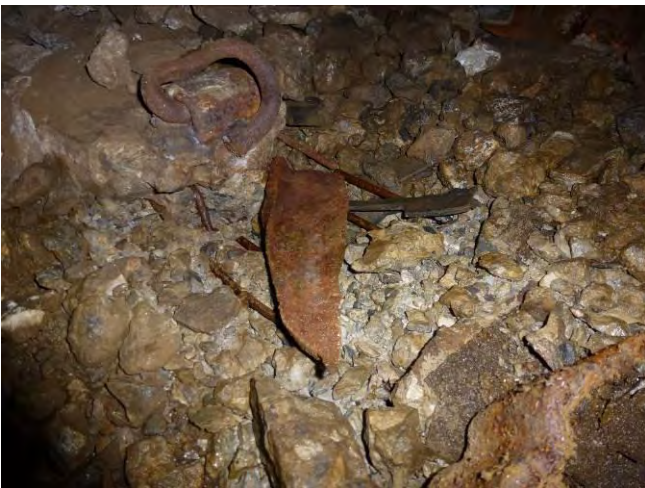
Figura 45 - Condizione di traversa e appoggio in corrispondenza dello spezzone di rotaia distaccato al km 5+710 (4ª traversa da Castiglione verso Paola) e frammento della rotaia rotta (8)

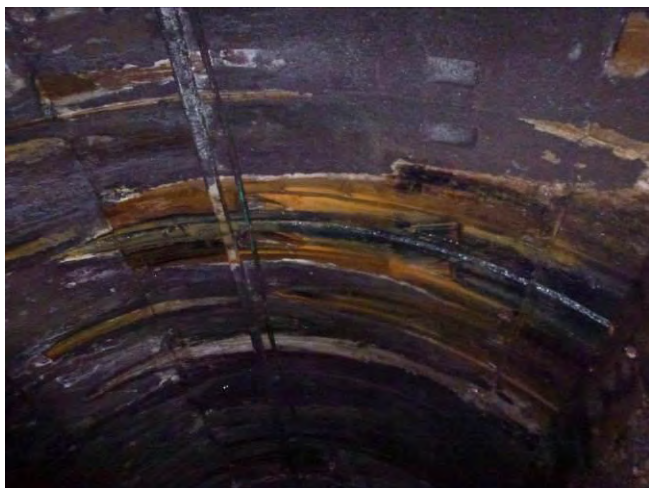
Pochi metri prima del punto di rottura della rotaia al km 5+710 circa, lato Castiglione Cosentino, sono stati individuate altre venute d'acqua dalla volta della galleria e un grave stato di inquinamento della massicciata (da *Figura 63* a *Figura 65*).

*Figura 63 – Stato della volta pochi metri prima del punto di rottura della rotaia al km 5+710 (lato Castiglione Cosentino)*

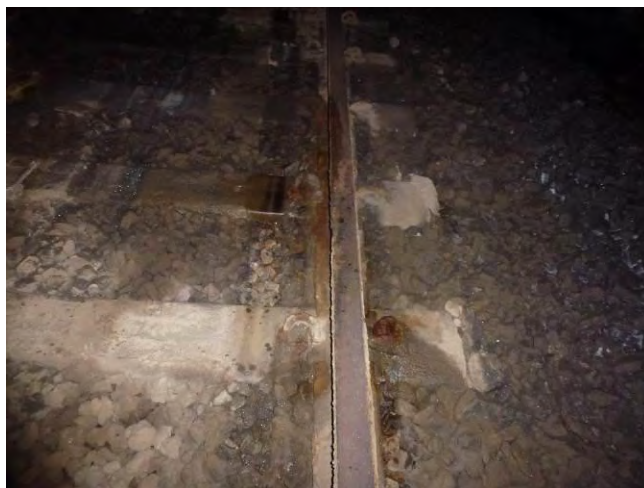
*Figura 64 – Stato dell'armamento pochi metri prima del punto di rottura della rotaia al km 5+710 (lato Castiglione Cosentino)*

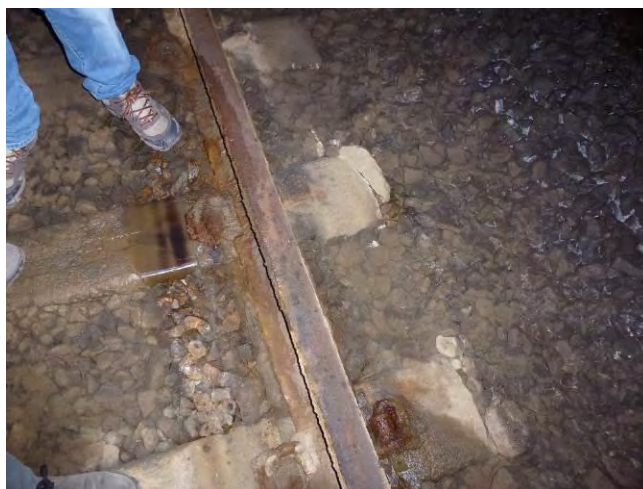
*Figura 65 – Stato dell'armamento pochi metri prima del punto di rottura della rotaia al km 5+710 (lato Castiglione Cosentino)*

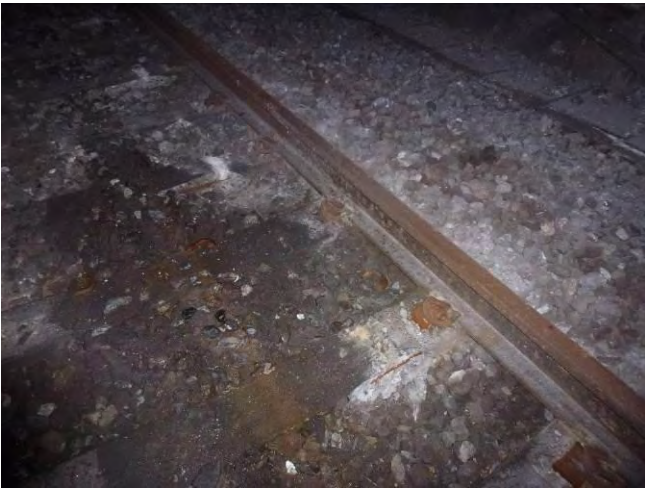
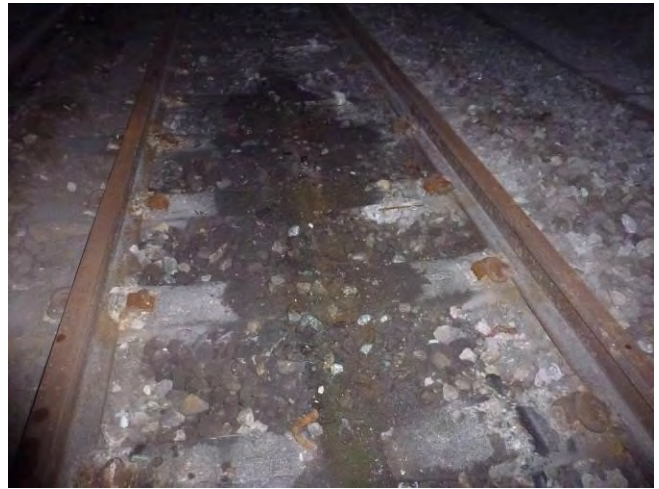
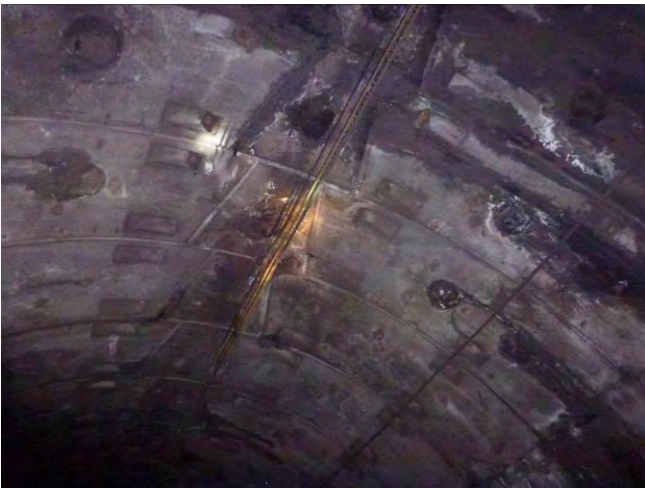
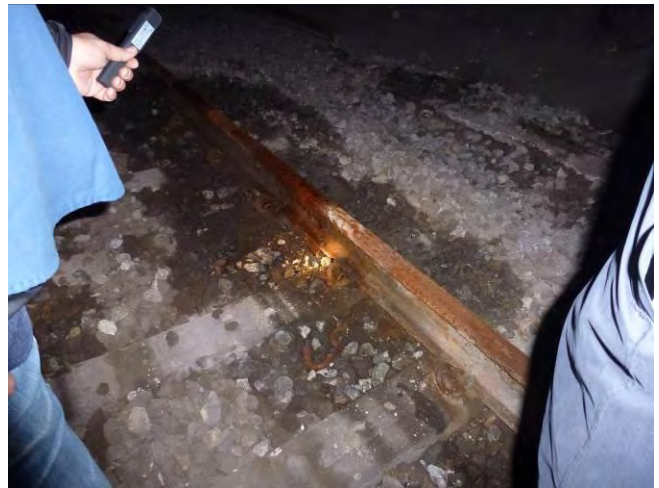
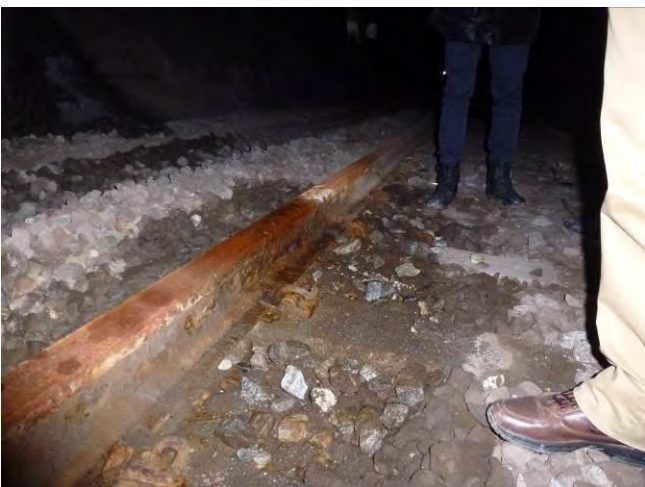
*Figura 66– Stato dell'armamento in corrispondenza della nicchia 695*

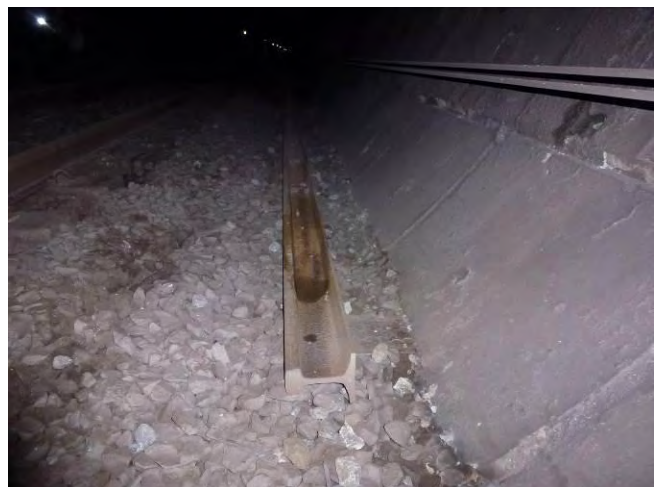
In *Figura 71* è invece visibile una delle barre di rotaia che erano state collocate in diversi punti della galleria prima dell'incidente per programmare la sostituzione degli spezzoni ammalorati (cfr. § 3.1.6).

*Figura 71 – Barra di rotaia da porre in opera*

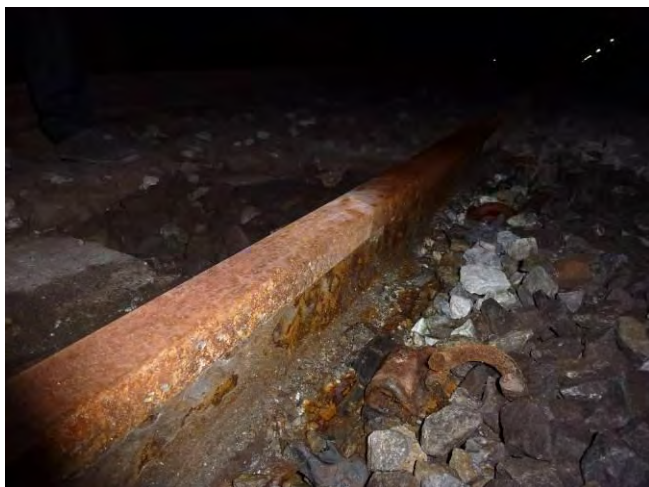
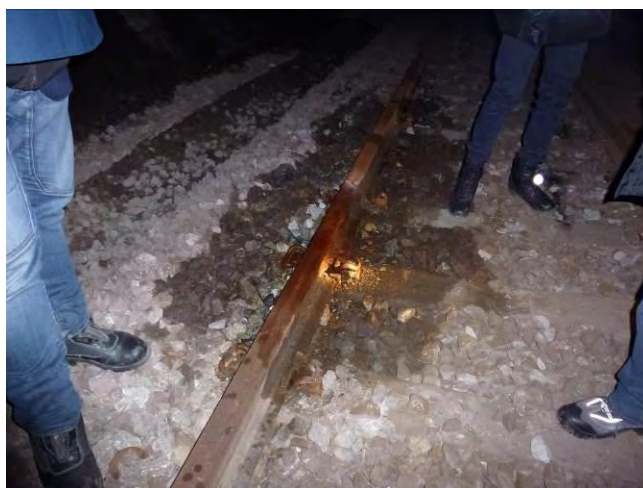
*Figura 74 – Stato dell'armamento in corrispondenza della nicchia 570*

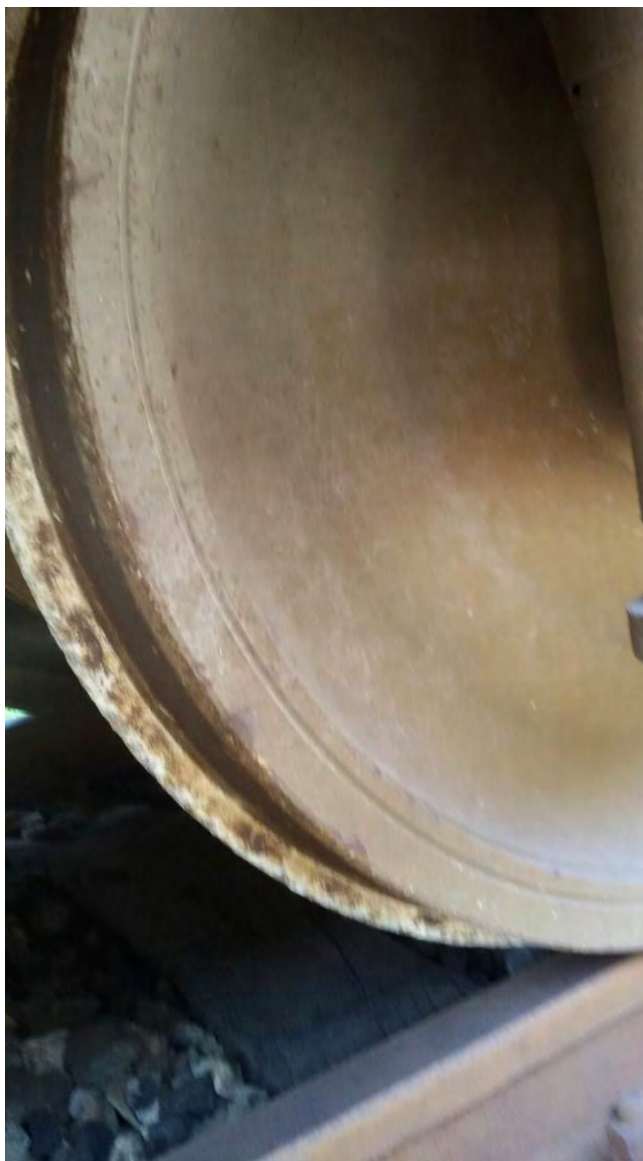
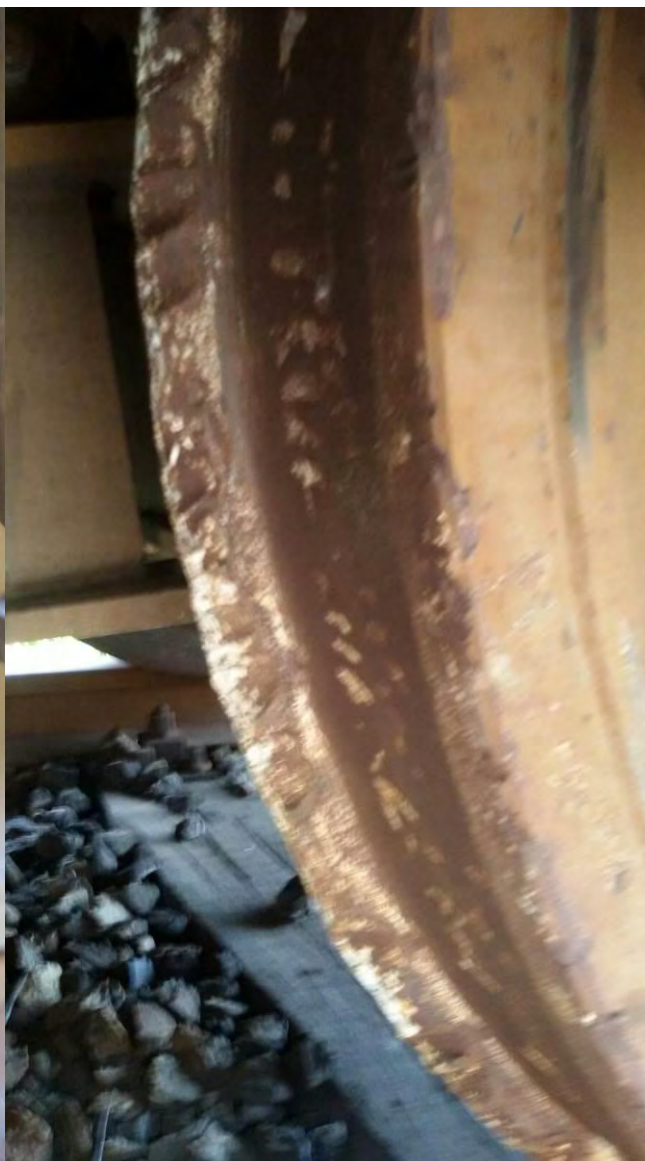
*Figura 83 – Ruote sviate*
