**Ministero delle Infrastrutture e dei Trasporti**  
**Direzione Generale per le Investigazioni Ferroviarie**

**Relazione di indagine**

**Incidente Ferroviario del 07 gennaio 2013 PM Olmo (Arezzo)**

**Roma, 16 luglio 2014**

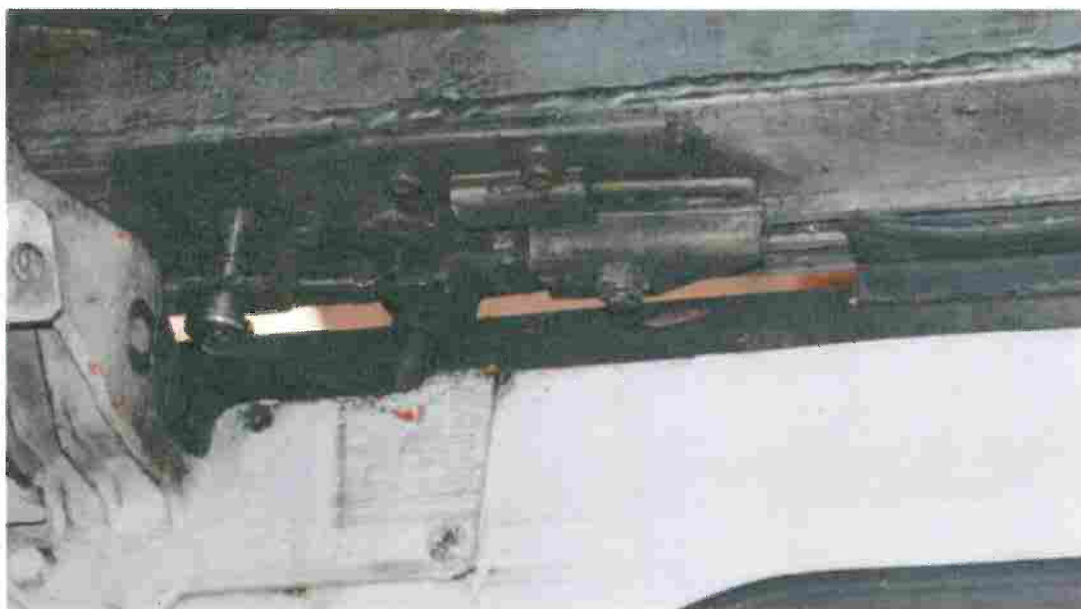
- l'asta del palpatore alzacmicro era rimasta bloccata in posizione alta con la porta aperta;
- risultava mancare parte della guarnizione di protezione dell'anta. Questa guarnizione protegge dagli agenti atmosferici i meccanismi di apertura/chiusura porta. La mancanza della guarnizione consente ingresso di acqua e di polvere che con i prodotti utilizzati per la lubrificazione provoca un effetto di impasto.

Figura 26 - Particolare mancanza guarnizione (Foto polizia Scientifica)

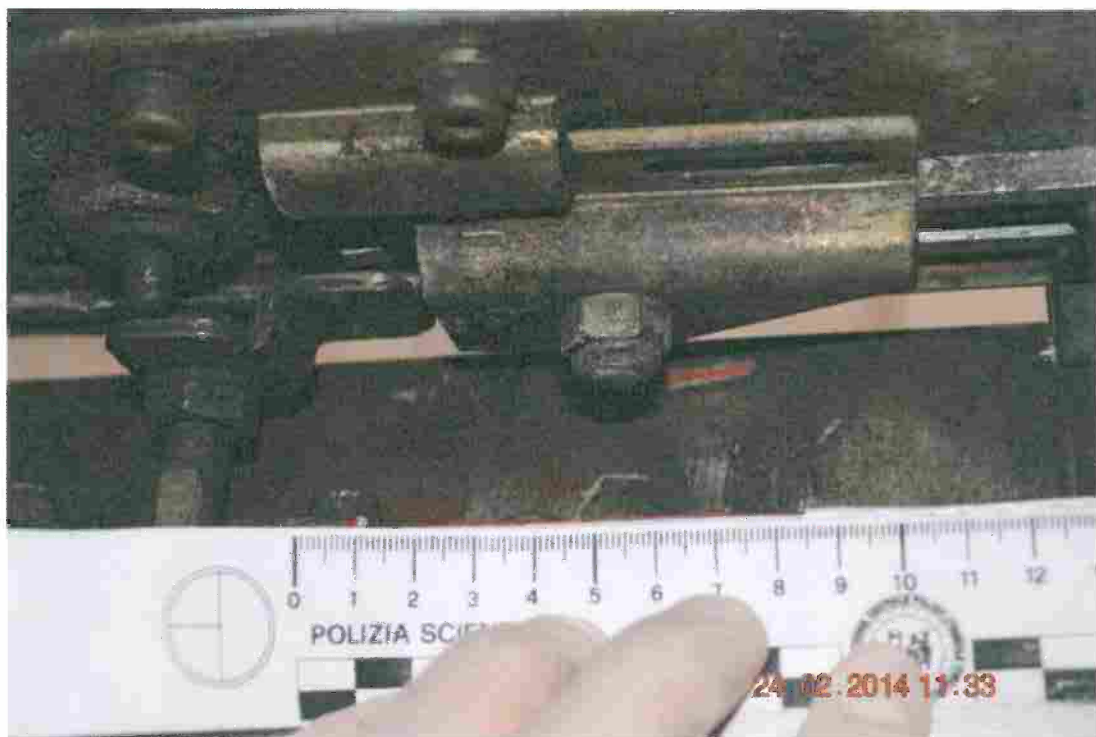
Figura 28 - Meccanismi sporchi e "impastati" (Foto Polizia Scientifica)

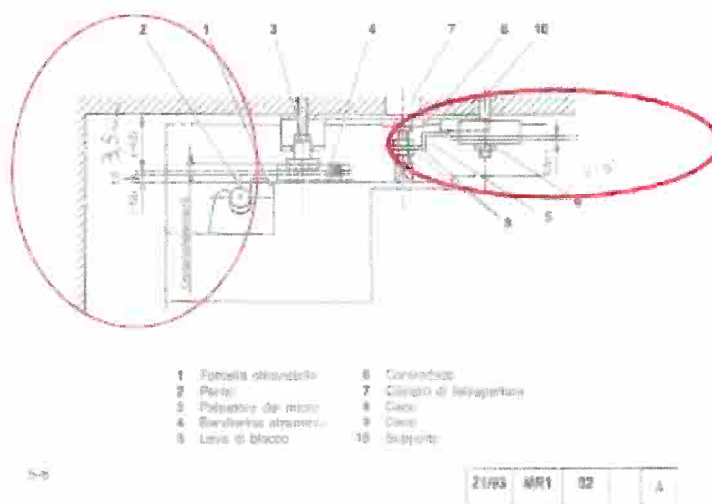
Figura 32- Misure rilevate durante le operazioni del CT del PM

E' stato infine trovato un allentamento del dado tipo autofrenante di bloccaggio, indicato al punto 9 della precedente figura, del chiavistello che presentava un gioco di oscillazione.

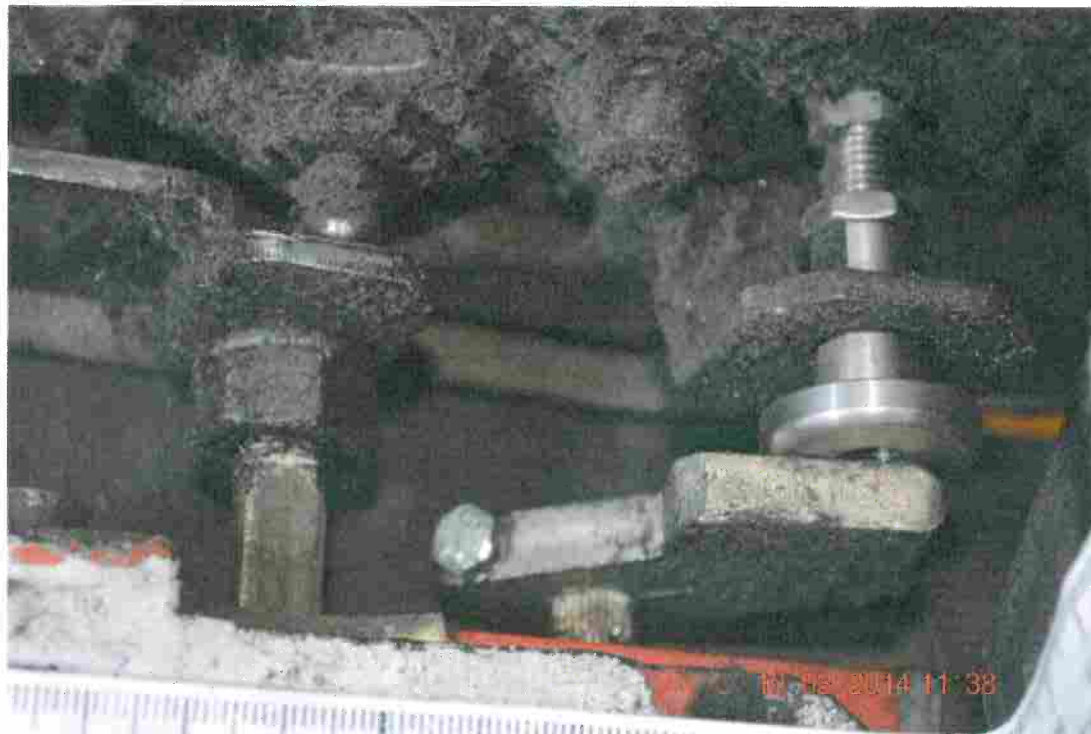
Incidente del 07/01/2013 al km 226 + 200 della linea lenta (LL) Firenze Roma tra la Stazione di Arezzo e il Posto Movimento Olmo (Arezzo) di protezione. Da segnalare che questa condizione era diffusa su tutti e 4 le porte presenti sulla carrozza;

Figura 33 - Sporcizia nei meccanismi (Foto Polizia Scientifica)

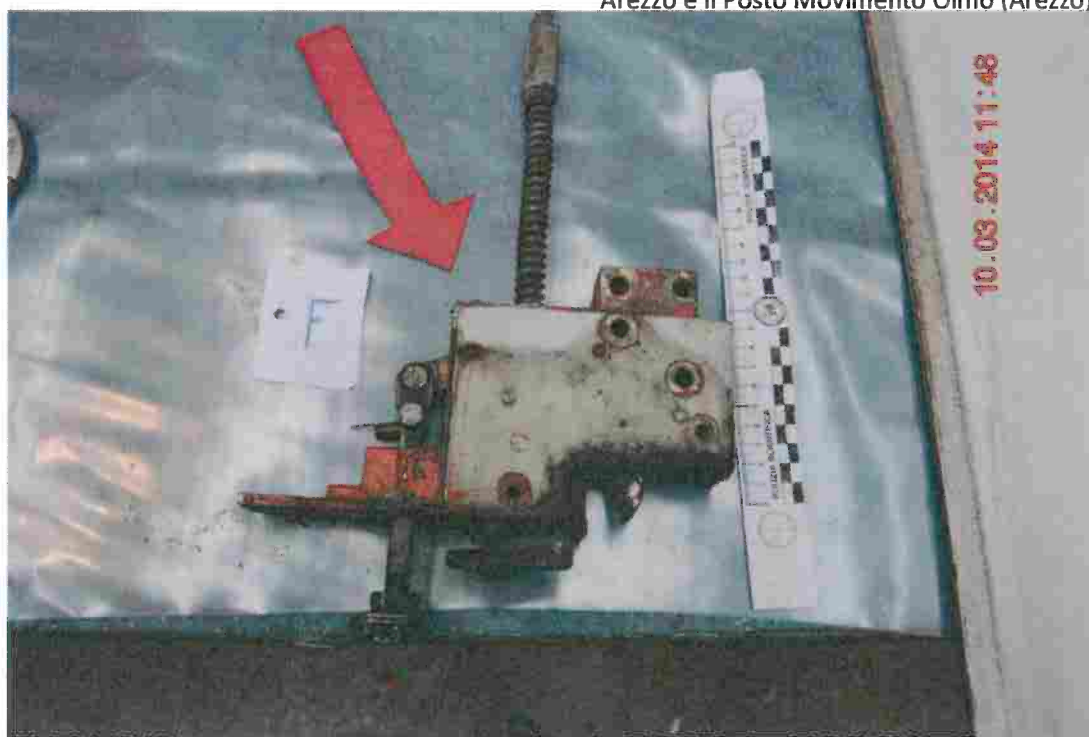
Figura 36 - Complesso chiavistello smontato (Foto Polizia Scientifica)

il dado autofrenante, che tiene il paletto in una posizione definita, risultava allentato portando a non rispettare il gioco indicato nei manuali di manutenzione.

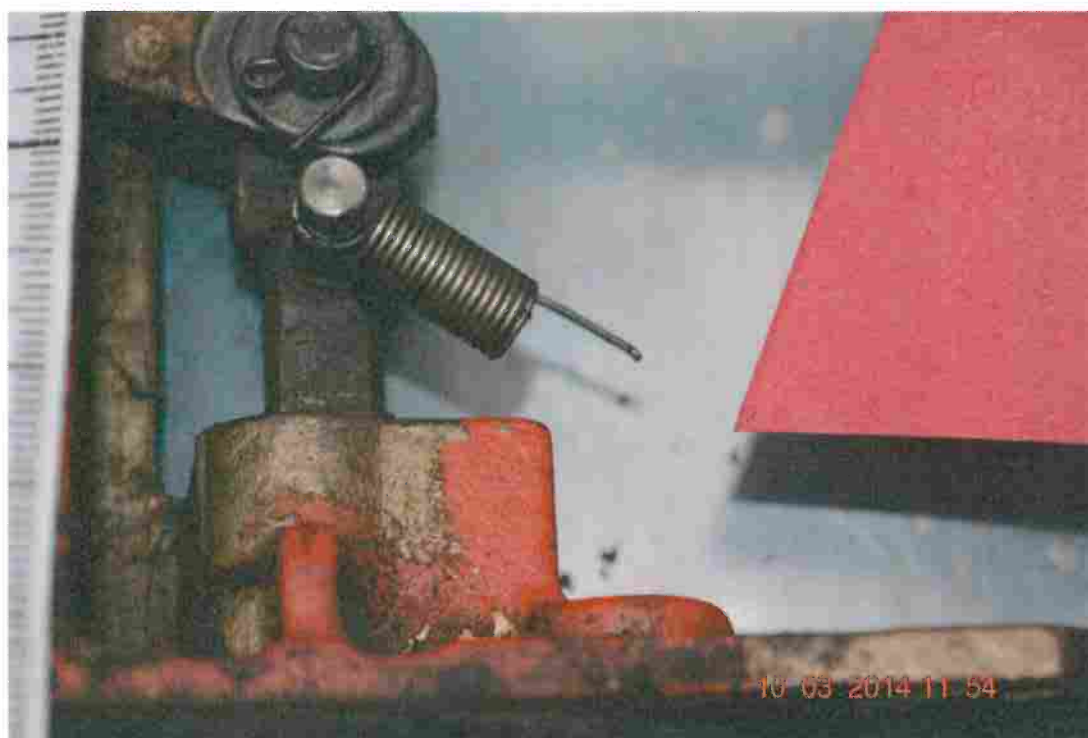
la molla che obbliga l'asta del comando di apertura ad una posizione definita risultava rotta;

Figura 37 - molla di guida rotta (Foto Polizia Scientifica)

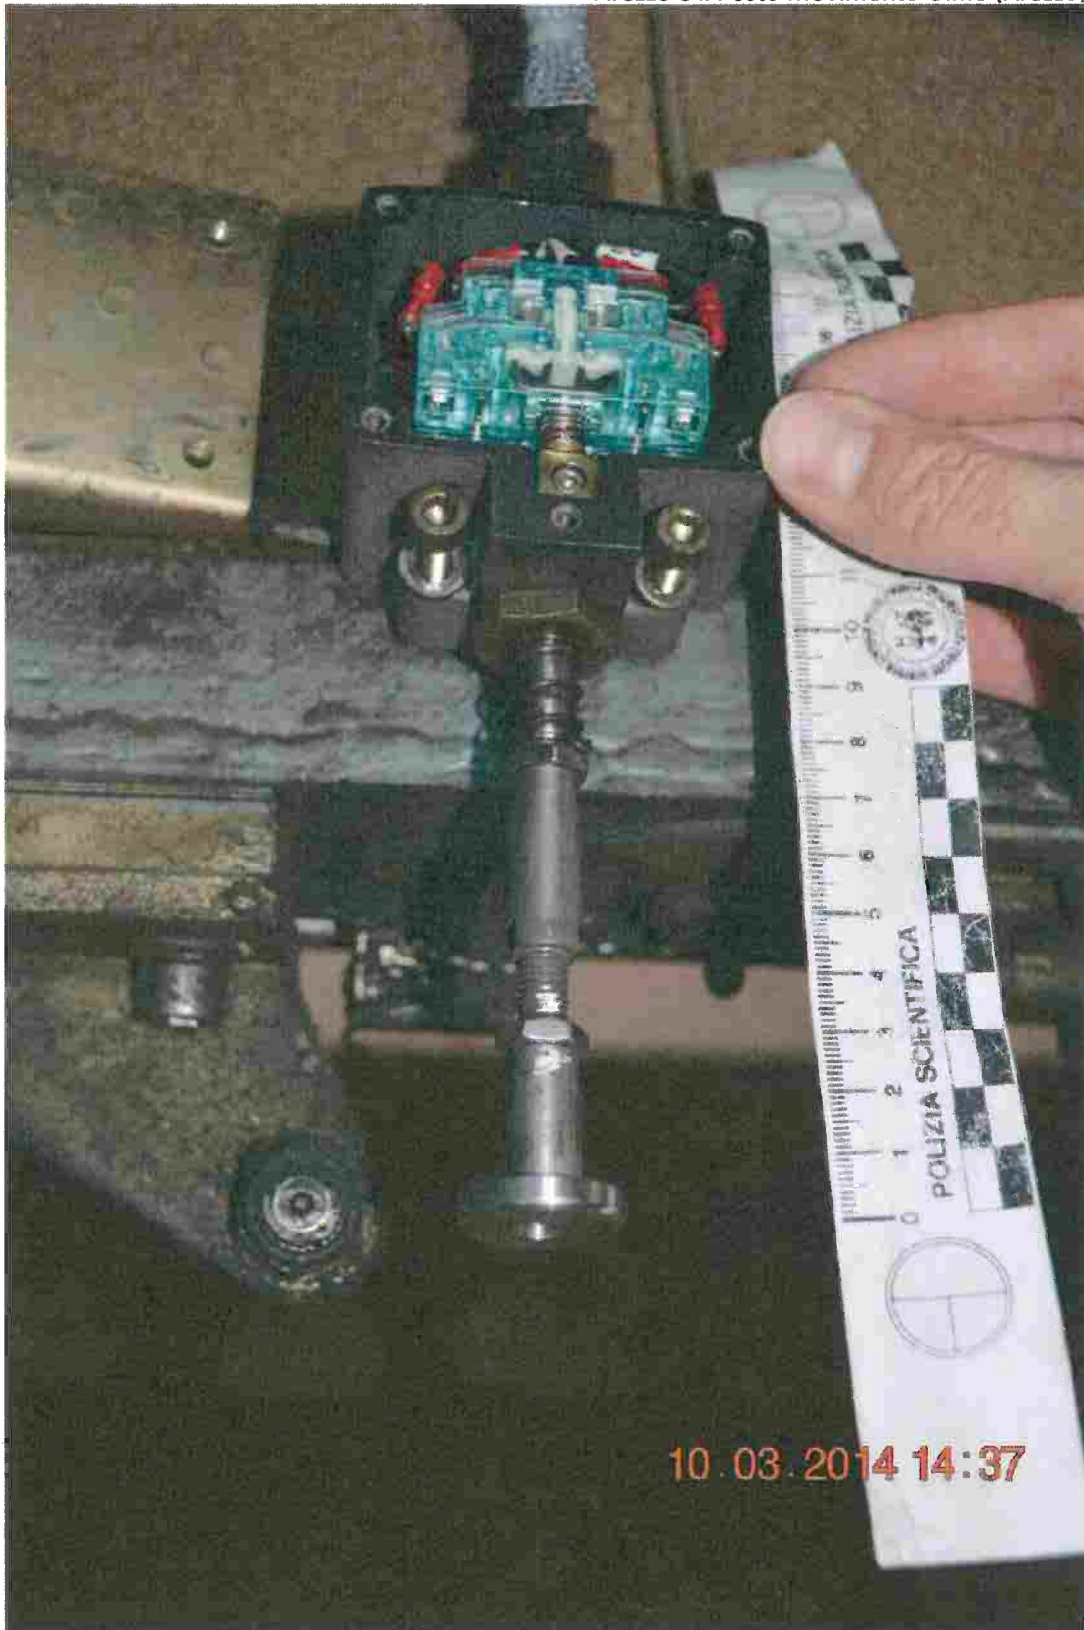
lo stelo del palpatore risultava pulito e lubrificato;

Figura 40- Stelo palpatore di azionamento microswitch pulito privo della guida (Foto Polizia Scientifica)
