sull'incidente ferroviario occorso il 06-06-2012 al treno 42213 di RTC

nella Stazione di Bressanone (IT)

**Relazione d'indagine sull'incidente ferroviario occorso il
06-06-2012 al treno n. 44213 di RTC nella stazione di
Bressanone**

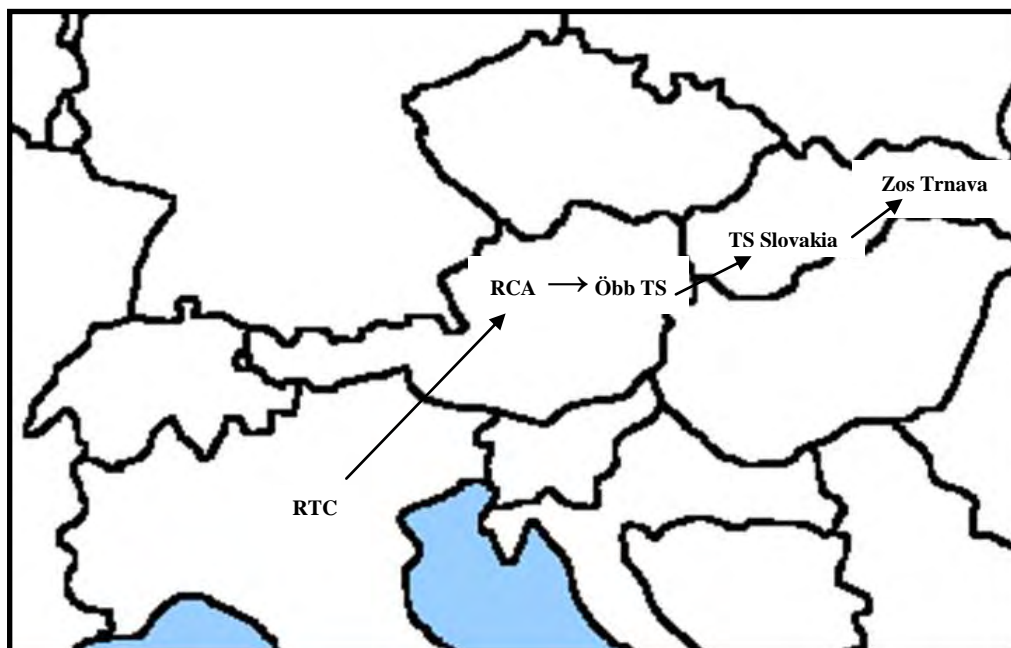
Figura 6

(La successiva figura 6 riporta le connessioni presenti tra le società implicate nello svio del treno a partire dal trazionista fino all’ esecutore dei processi di manutenzione).

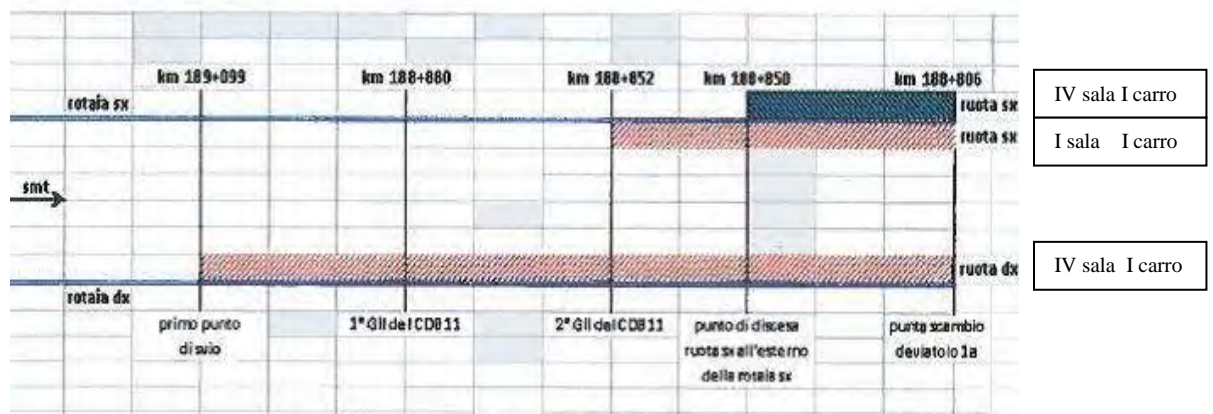
Figura 11

Dopo la chilometrica 188+850, quindi, si ritiene che mentre il primo asse abbia proceduto con la ruota SX scalettata all'interno del binario, il quarto asse lo abbia fatto con la ruota DX scalettata all'interno del binario e con la ruota SX non scalettata, che sormontava la rotaia e lasciava dei segni all'esterno del binario. Alla chilometrica 188+806, a 293 metri dal punto di svio, il treno ha incontrato il primo deviativo dispari (1a del piano schematico di stazione).

In figura 11 è riportata la rappresentazione schematica dei segni delle ruote rilevati dal primo punto di svio fino al deviativo 1a della stazione di Bressanone.

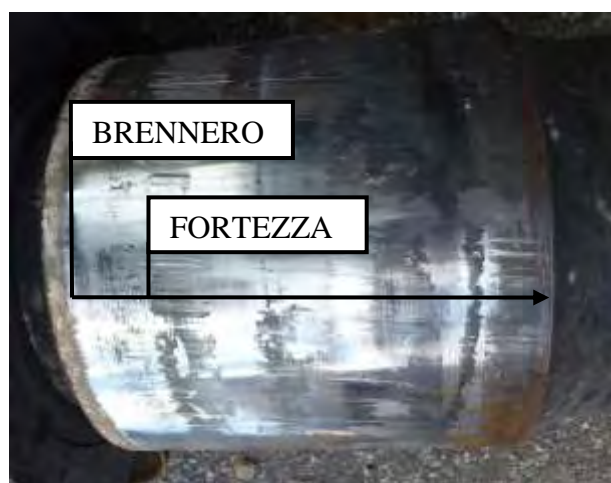
Figura 18- sala B lato B (IV sala lato DX)

Per ultimo, si è ritenuto di verificare se l'infrastruttura sarebbe stata in grado, tra Brennero e Fortezza, di generare le sollecitazioni centripete di entità sufficiente a produrre lo scalettamento di circa 2,5 cm della ruota DX del 4° carro (fig. 18), come risulta dai segni rilevati a Fortezza e dalla relazione di RFI (all. 28). Tali sollecitazioni potrebbero generarsi su delle curve a SX che, come si vede dalla figura 19, sono presenti in detta tratta, si aggiunge inoltre che, poco prima di Fortezza, e cioè tra le località Le Cave e Mezzaselva (fig. 20), la linea presenta in un tratto di circa 2 km cinque curve alternate SX-DX-SX-DX-SX e che, tra la seconda(DX) e la terza(SX), e tra la quarta(DX) e la quinta(SX) di esse corre una distanza di circa 200m, rispettivamente. Considerando che il treno era lungo (all.4) 344m+20m del locomotore, questo significa che consecutivamente, mentre la testa del treno impegnava una curva SX la coda stava ancora impegnando una curva DX, producendo così sollecitazioni aggiuntive al treno stesso; è possibile che si possa essere generato, in tali condizioni, per due volte consecutivamente, un "effetto frusta". Da notare che i segni paralleli presenti nella zona di caletto sull'assile IV ruota DX (sala B lato B) iniziano subito dopo quei circa 2,5 cm che sono stati rilevati a Fortezza. Riducendosi la superficie tra il mozzo della ruota e l'assile, lo sforzo tangenziale necessario a spostare ulteriormente la ruota verso l'interno diminuisce e lo scalettamento diviene inarrestabile.

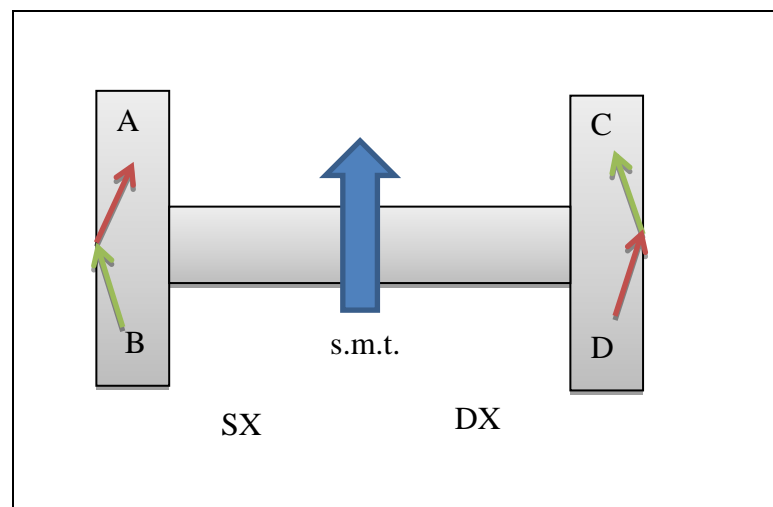
Figura 22

Come mostrato nella precedente figura 22 (vista dall'alto della sala montata), si possono distinguere quattro tipologie di incisioni longitudinali, indicate con le lettere dell'alfabeto: A, B, C, D; considerato il vincolo

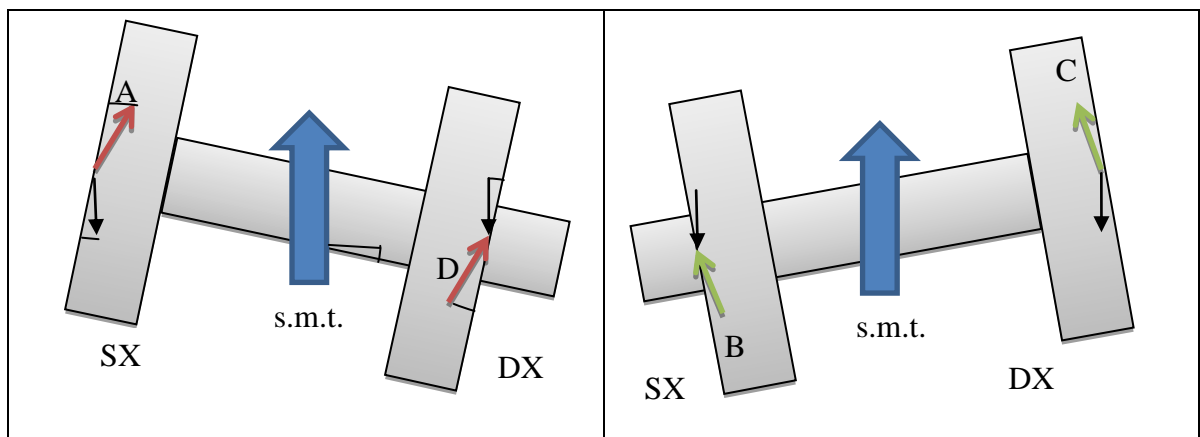
esistente tra le ruote, costituito dall'assile, le incisioni possono ricondursi a solo due coppie (A,D) e (B,C). Come mostrato nelle figure 23 e 24, ove si è tenuto conto dello scalettamento di una delle due ruote, si prospettano due possibilità secondo cui possa essersi verificato l'evento; in tali figure le frecce in nero rappresentano sempre le frecce colorate, ma con una rotazione dell'assile di 180°, parallele alla direzione di marcia del treno e posizionate nella zona di contatto.

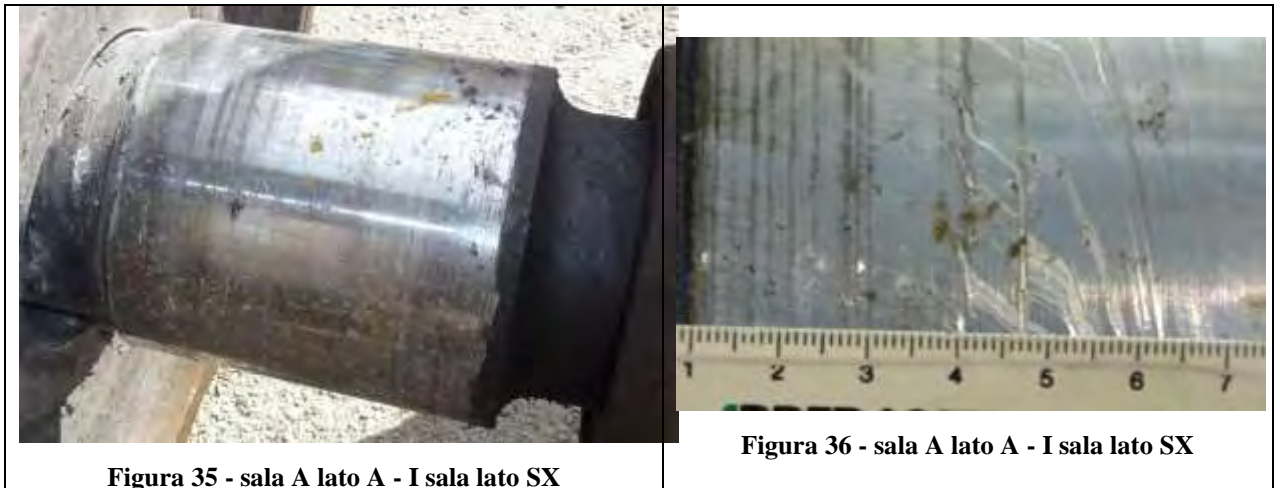
- SALA A LATO A (I assile - ruota SX s.m.t.) Come si può evincere dai rilievi fotografici effettuati dopo l'incidente, la SALA A LATO A è una ruota SX s.m.t. (figg. 34 e 38) e presenta circa 12 segni circolari (figg. 35 e 36) probabilmente generatisi con gli urti contro l'infrastruttura (fig.37), cioè dal basso verso l'alto con rotazione della ruota sull'assile e con le corrispettive marcature sulla ruota (fig.38). E' presumibile pensare che tale ruota sia stata la seconda ad aver scalettato, considerati i segni rilevati da RFI e il fatto che sia stata l'unica ruota lato SX ad aver scalettato verso l'interno. Inoltre si presume che tale scalettamento sia stato abbastanza lento, visti i segni circolari sull' assile.

Figura 35 - sala A lato A - I sala lato SX

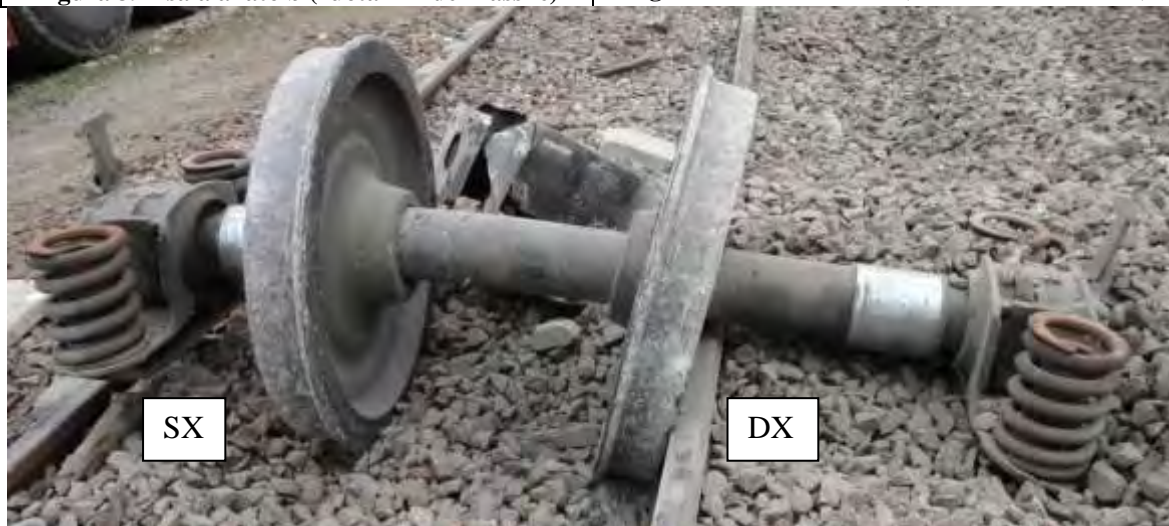
Figura 41 - I assile

- SALA A LATO B (I assile - ruota DX s.m.t.): questa ruota è presumibilmente l'ultima ad aver scalettato, probabilmente poco prima che il vagone si arrestasse. Che si sia trattato di uno scalettamento abbastanza veloce e con il treno a bassa velocità è confermato dal fatto che sull' assile non si vedono segni né cilindrici né assiali (fig. 39), ma si rilevano solo segni di molteplici urti contro il ballast dovuti ad un'intensa aratura dell'assile nel ballast stesso (fig. 40). Si rammenta che il I vagone, nella sua posizione di riposo terminale, è stato ritrovato piegato sulla destra; questo significa che prima dell'arresto, la ruota DX della I sala ha subito un sovraccarico dinamico sia per effetto della frenatura del carro, sia per l'inclinazione a DX subita dal carro; in tale fase probabilmente si è verificato anche il piegamento del I assile (fig.41).

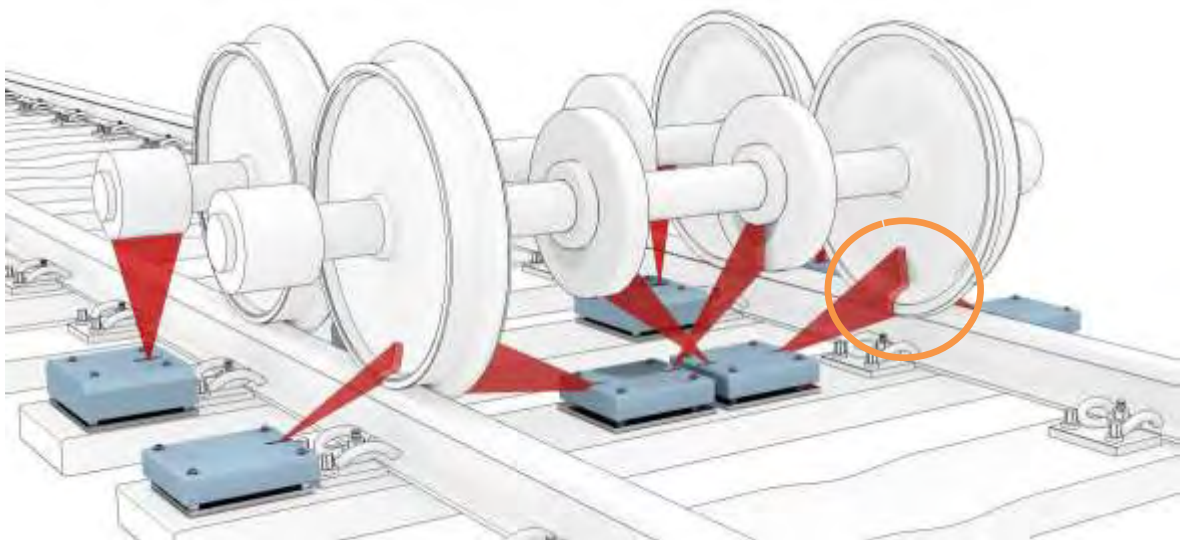
Figura 80

Per quello che concerne il punto di rilevamento della temperatura sulla ruota effettuato al PdC di Fortezza, esso è stato fatto non nel punto di contatto ceppo-ruota, ma sul bordo della ruota come da fig.76 (modello Ducati a 4 moduli, due interni e due esterni alla rotaia), questo significa che la temperatura a Fortezza nel punto di contatto con i ceppi freno era più alta, di almeno 50°C.

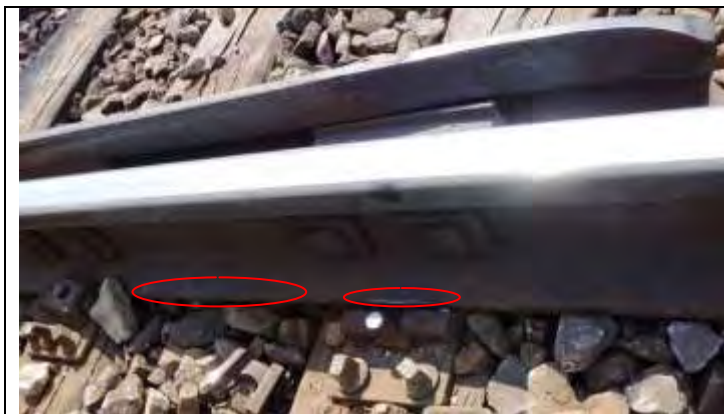
Figura 81

A Bressanone è stata rilevata su una controrotaia (fig. 81) e in altri punti dell'infrastruttura la presenza di un deposito metallico appartenente ad una delle ruote (probabilmente la ruota SX del 4° assile del I carro s.m.t.). Tale deposito metallico, che aveva un color "ciano", è significativo in quanto si è raffreddato molto velocemente e ciò fornisce un'indicazione abbastanza precisa sulle

possibili temperature raggiunte dalle ruote al momento dell'incidente, colore che è lo stesso di quello rilevato su altre ruote (fig.82). Il colore del metallo esposto a riscaldamento è dato dallo spessore dell'ossido che si crea sul metallo stesso; in tal caso è ragionevole pensare che la superficie di rotolamento delle ruote del I carro, al momento dello svio fosse compresa tra 330°C e 270°C (fig.83).

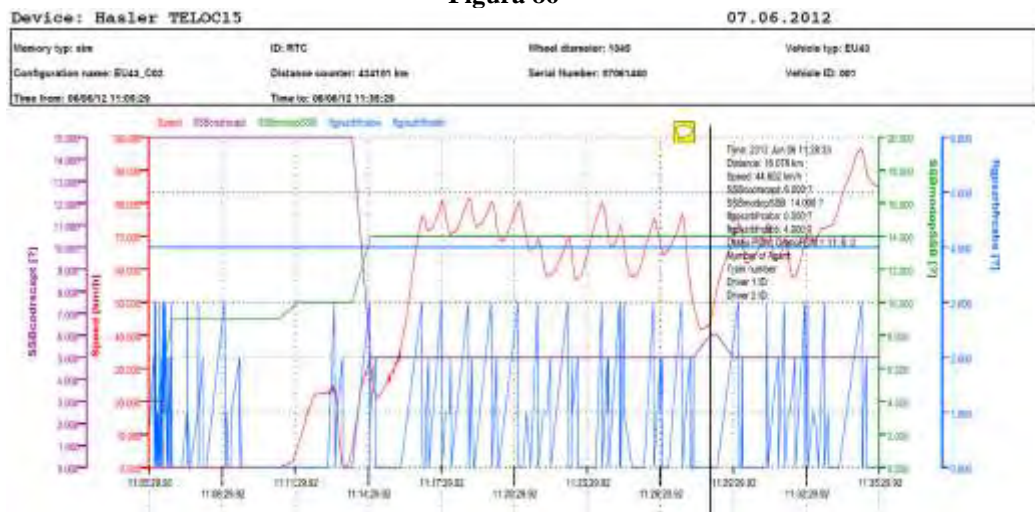
Figura 87

Si è rilevato che il treno è partito dal Brennero con un ritardo 38min., infatti, dalla scheda treno fig.86, risulta che il treno sarebbe dovuto partire dal Brennero alle 10:43 e arrivare a Bressanone alle 11:36, mentre dal Teloc (figg. 87 e 88) risulta che esso è partito alle 11:11 ed è arrivato a Bressanone alle 11:57, quindi sostanzialmente ha impiegato 46min invece di 53min, 7 minuti meno del previsto, superando anche in un punto (fig. 88), di poco, il limite massimo di velocità.

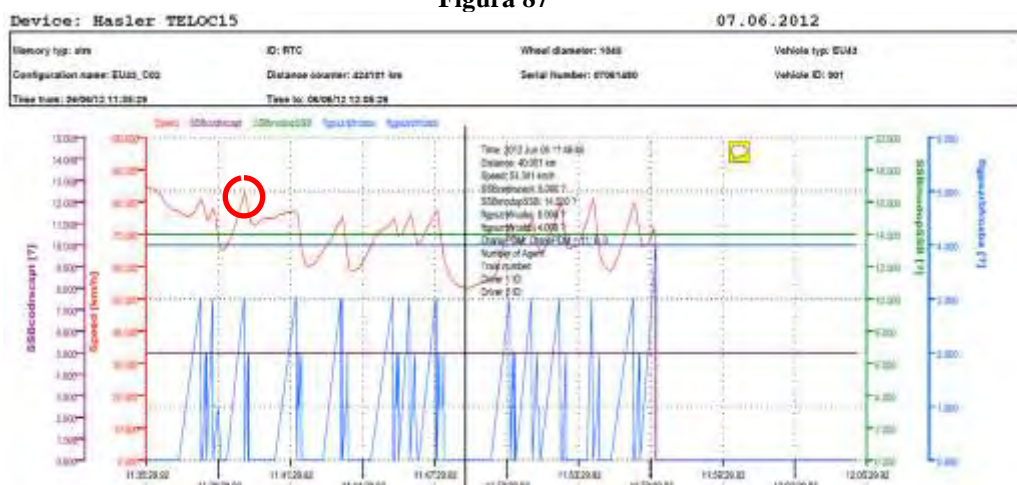
Figura 88

svio, si evince che le velocità assunte dal treno 44213 nelle diverse tratte e sino a Bressanone sono risultate inferiori a quelle ammesse in quelle tratte della linea dal Brennero, tranne in un punto dove si è rilevata, nei limiti di incertezza di misura del Teloc, una velocità che superava quella ammessa per 3 km/h circa (fig.88).

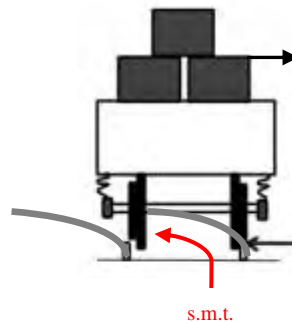
Figura 89

Il peso del materiale trasportato dai carri ha contribuito a generare, in fase di discesa dal Brennero, quelle forze necessarie a provocare lo scalettamento delle ruote. Lo spostamento dei pesi del carro e le forze centripete che si generano in curva, sui bordini delle ruote, hanno prodotto delle forze parallele all'assile agevolando lo scorrimento della ruota sull'assile stesso (fig 89). C'è da puntualizzare, però, che se il calettamento delle ruote fosse stato effettuato "ad arte" o con un minimo margine rispetto al limite normativo, il deragliamento del treno in oggetto non sarebbe mai avvenuto.
