DIREZIONE GENERALE PER LE INVESTIGAZIONI FERROVIARIE

# Relazione di indagine sull'incidente al PL km 710+403 linea Bari C. le - Lecce occorso il 24 settembre 2012

Incidente al PL km 710+403 della linea Bari C.le – Lecce occorso il 24 settembre 2012

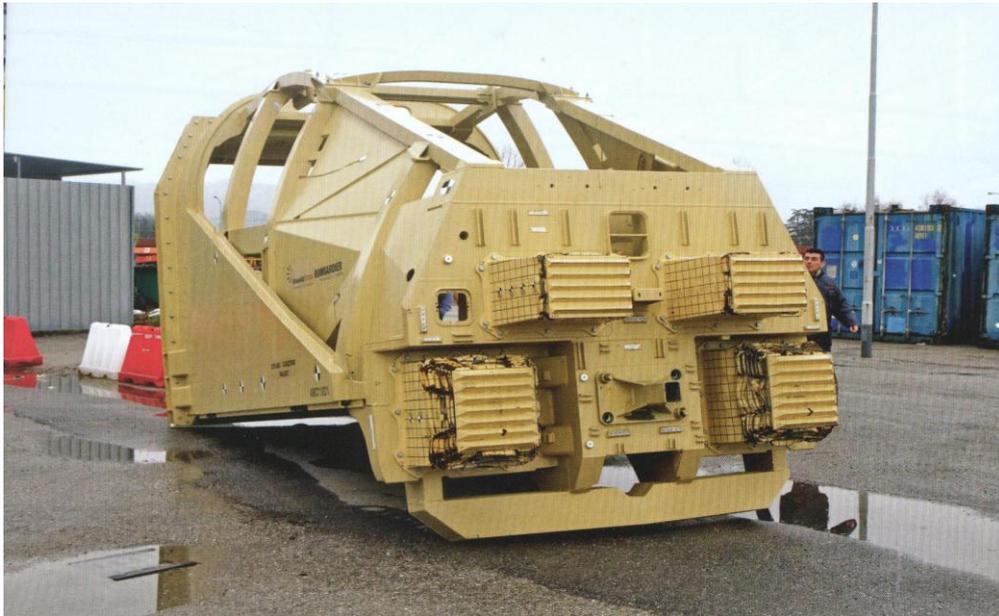
Le velocità del treno sono inferiori alla velocità massima ammessa dalla linea ed il comportamento del macchinista è risultato molto attento e pronto ad azionare la tromba in approccio alla stazione e al PL e soprattutto ad azionare la frenatura appena è stato materialmente possibile per lui vedere l'autoarticolato. La frenatura è iniziata da 290 m prima del PL quando dal sopralluogo a terra effettuato dalla scrivente Commissione si è stimata una visibilità lato ferrovia del PL di circa 200 m. Quale annotazione a margine, si rileva che, per effetto dell'impatto con l'autoarticolato, la cabina di guida dell'ETR è andata completamente distrutta; a tal riguardo, si evidenzia che, fortunatamente, le evoluzioni normative del settore hanno imposto la realizzazione di strutture sempre più massicce e resistenti nell'ossatura della cabina: si confrontino, infatti, le differenze dimensionali tra gli esili montanti (di impostazione progettuale risalente agli Anni '80) sottostanti il guscio in materiale sintetico della cabina di guida dell'ETR485 (Figura 11) rispetto a quelli di un treno di recente concezione (Figura 12).

Figura 12 . Foto relative alla struttura della cabina di guida di un treno di recente concezione

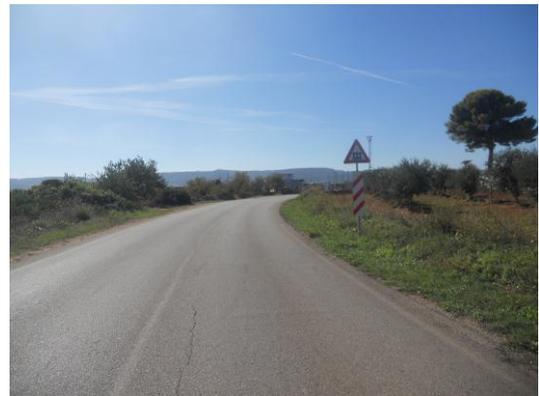
Foto b

Dalla dichiarazione di un automobilista, che procedendo nella stessa direzione di marcia dell'autoarticolato all'uscita della curva (ingresso curva in **foto b** ed uscita curva in **foto c**) vedeva l'autoarticolato procedere nonostante la luce rossa del segnale luminoso del PL fosse accesa e rimanere intrappolato tra le barriere che nell'attraversamento del PL si chiudevano.

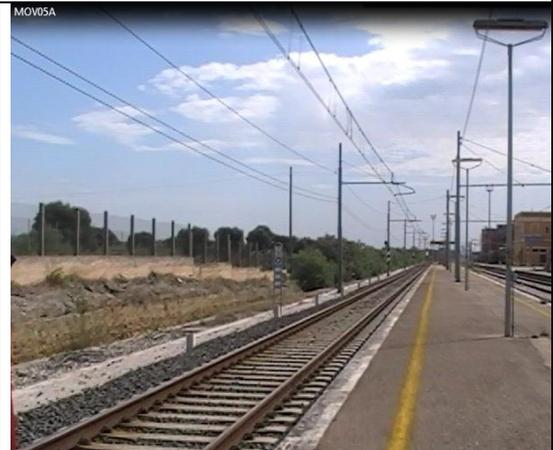
Foto a

Il macchinista passato il segnale B di protezione della stazione a verde aziona la tromba, non avendo ancora visto l'autoarticolato sulla sede ferroviaria a causa delle condizioni di visibilità limitate dalla presenza della pensilina del binario di stazione (**foto a**) e all'andamento planimetrico del binario dispari percorso nell'approccio al PL (vedi **foto b** e ALLEGATO 6). Solo dalla distanza di circa 200 metri il macchinista avrebbe potuto scorgere un ostacolo al PL dal binario che stava percorrendo.

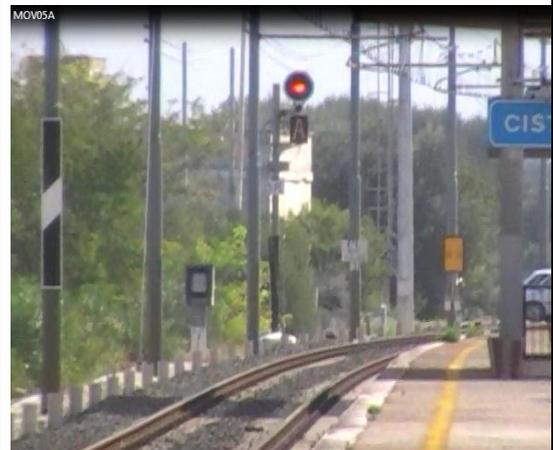
Foto b

Distanza treno dal PL pari a circa 530 m.  
Distanza treno dal segnale E di partenza (segnale visto nella foto b da una distanza di circa 200m) della stazione pari a 450 m.

| <p>Il macchinista in avvicinamento al segnale E di partenza della stazione di Cisternino a verde aziona la tromba, non avendo ancora visto l'autoarticolato sulla sede ferroviaria.</p> <p>Distanza treno dal PL pari a circa 400 m.<br/>Distanza treno dal segnale E di partenza (segnale visto nella <b>foto b</b> da una distanza di circa 200m) della stazione pari a circa 320 m.</p> | |

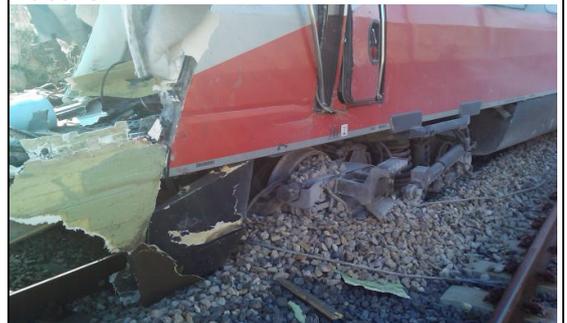
Foto f

In cascata, si verificava di conseguenza anche lo spostamento della parte anteriore del veicolo di testa, e il deragliamento del primo carrello (**foto f, foto g**).
