*Ministero delle Infrastrutture e dei Trasporti*

DIREZIONE GENERALE PER LE INVESTIGAZIONI FERROVIARIE E MARITTIME

**RELAZIONE DI INDAGINE  
SULLO SVIO DEL TRENO 60629 DEL 25.06.2013  
NELLA TRATTA FONDI SPERLONGA - FORMIA GAETA  
DELLA LINEA ROMA – VILLA LITERNO**

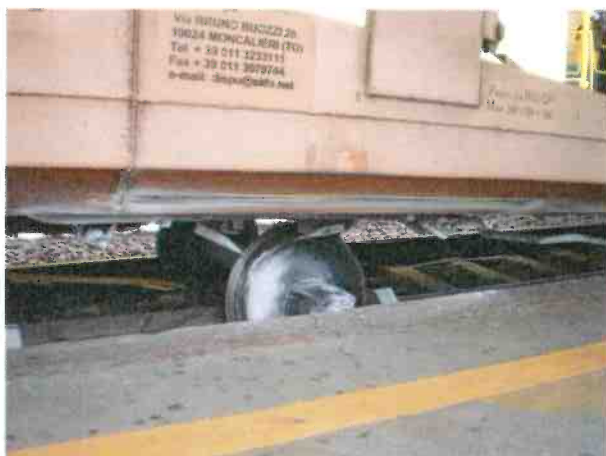
*Figura 17 - asse 1° smt carro 23834363037-8*

- carro 23834363037-8 (14° in composizione al treno)
  - asse 1° smt sviato, ubicato sotto il carro ma distaccato da esso. Le boccole erano collegate alla sala montata e non al carro (*Figura 17*);

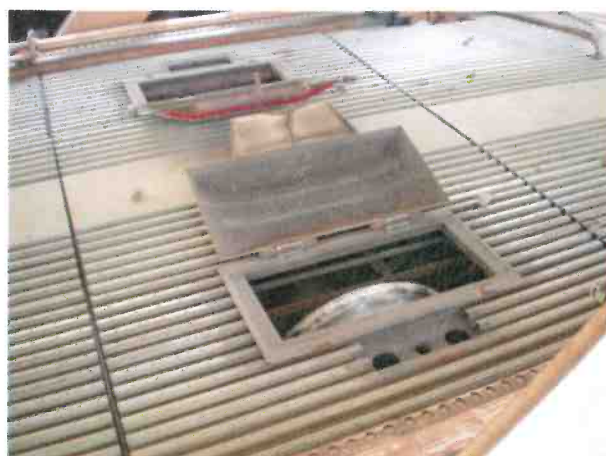
*Figura 18- asse 2° smt carro 23834363037-8*

- asse 2° smt sviato, collegato al carro (*Figura 18*);
  - asse 3° smt mancante (rinvenuto a distanza dal carro) (*Figura 19*);
  - asse 4° smt sviato e distaccatosi dal carro, risalito sulla banchina ((*Figura 20*);

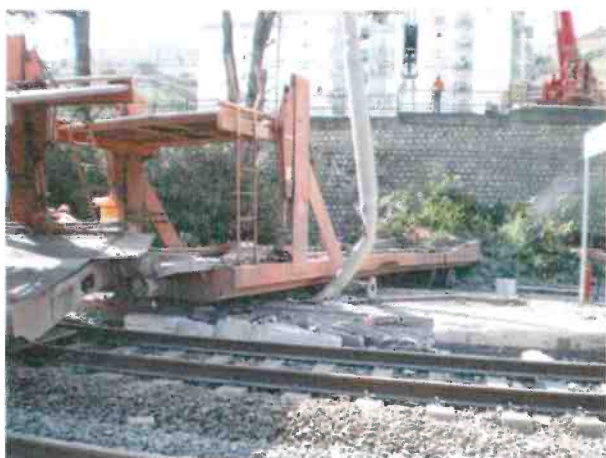
*Figura 22 - asse 2° smt carro 23834363032-9*

- asse 2° smt mancante (rinvenuto a distanza dal carro) (*Figura 22*);
  - asse 3° smt sviato, collegato al carro (*Figura 23*);
  - asse 4° smt sviato, collegato al carro (*Figura 24*);

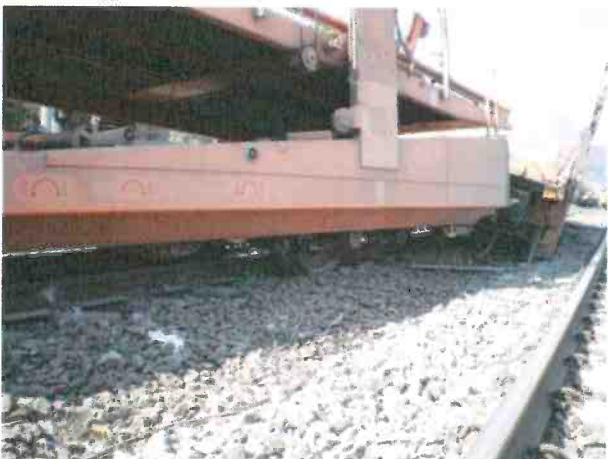
Figura 25 - asse 1° smt carro 23834363021-2

- carro 23834363021-2 (16° in composizione al treno)
  - asse 1° smt sviato, collegato al carro (*Figura 25*);
  - asse 2° smt mancante (rinvenuto a distanza dal carro) (*Figura 26*);

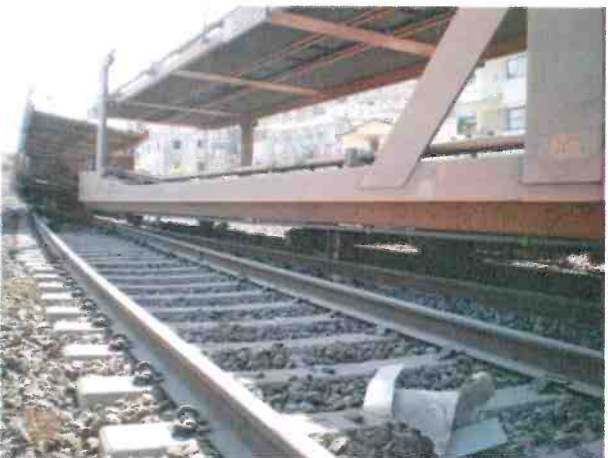
Figura 27 - assi 3° e 4° smt carro 23834363021-2

- asse 3° smt sviato, ubicato sotto il carro ma distaccato da esso (*Figura 27*);
  - asse 4° smt sviato, ubicato sotto il carro ma distaccato da esso (*Figura 27*);

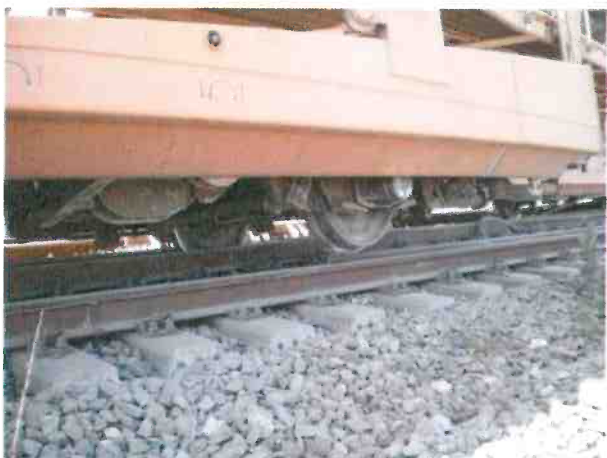
Figura 28 - asse 1° smt carro 23834363036-0

- carro 23834363036-0 (17° e ultimo in composizione al treno)
  - asse 1° smt sviato, collegato al carro (*Figura 28*);
  - asse 2° smt sviato, collegato al carro (*Figura 29*);

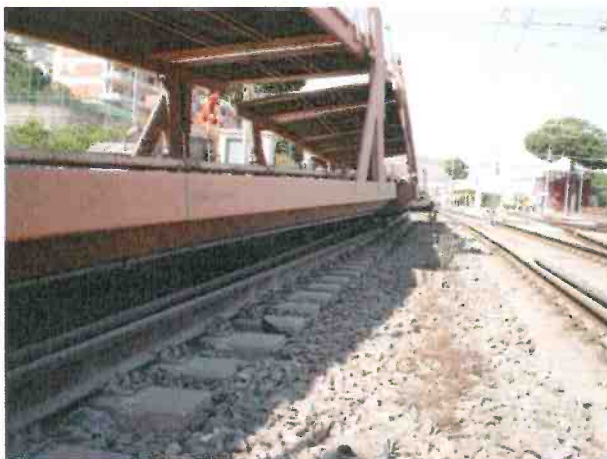
Figura 29 - assi 2° e 3° smt carro 23834363036-0

- asse 3° smt sviato, collegato al carro (*Figura 29*);
  - asse 4° smt sviato, collegato al carro (*Figura 30*).
