Relazione di indagine

**Incidente del 07/04/2014 treno 2287 presso la stazione di Castelfranco Emilia della
linea Bologna Modena**

DGIF/Div2/120/2014/7.1-9/Uscita

Roma, 04 settembre 2014

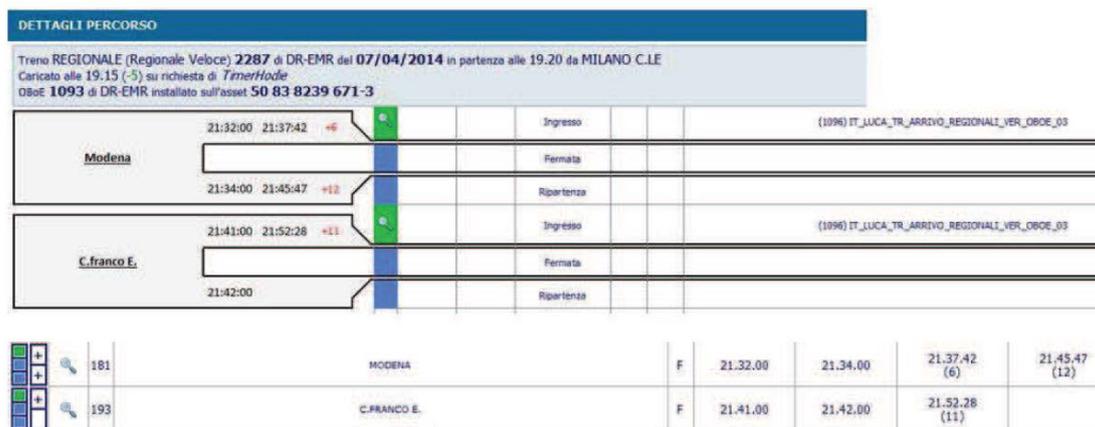
Figura 9 - Stampa del sistema OBOE treno 2287

L'impianto OBOE (on board equipment) che fornisce informazioni audio e visive relative al viaggio (fermate, avvisi, eccetera) risulta funzionante e nella figura che segue si può vedere la data e l'ora dell'annuncio effettuato in prossimità della stazione di Castelfranco Emilia.

Dal report di Infotren si può vedere (simbolino verde) come l'annuncio sia stato correttamente diffuso dalla centralina Oboe in ingresso a Castelfranco, dove il treno è arrivato con 11 minuti di ritardo.

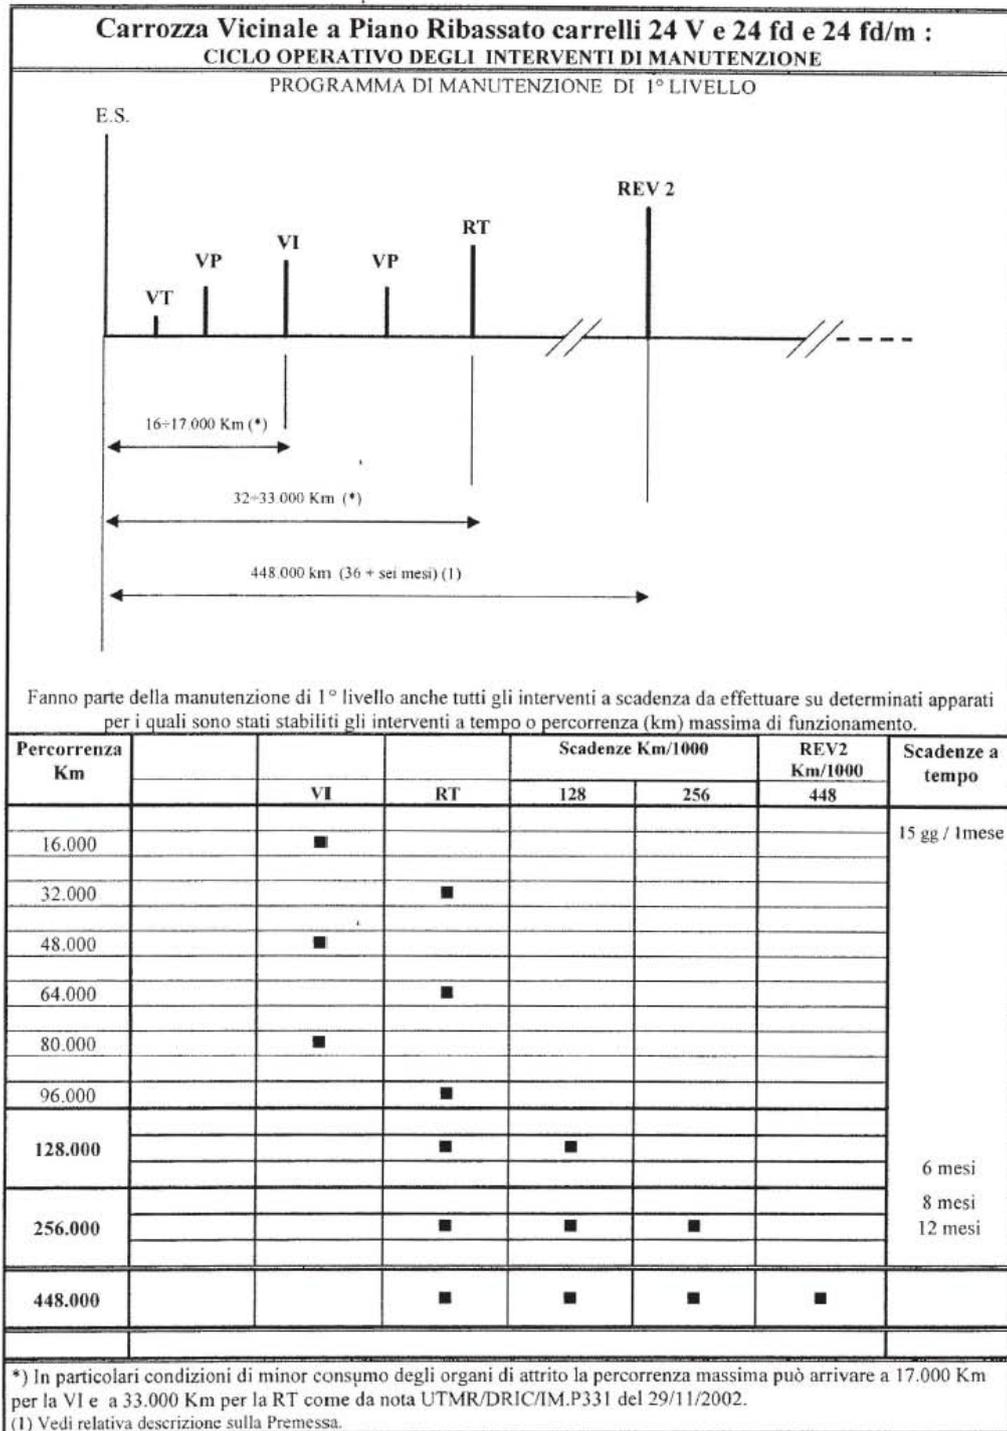
Figura 19 - Scadenze manutentive porte a soffietto carrozze vicinali

Il piano di manutenzione, dalla documentazione in atti, risulta essere rispettato.

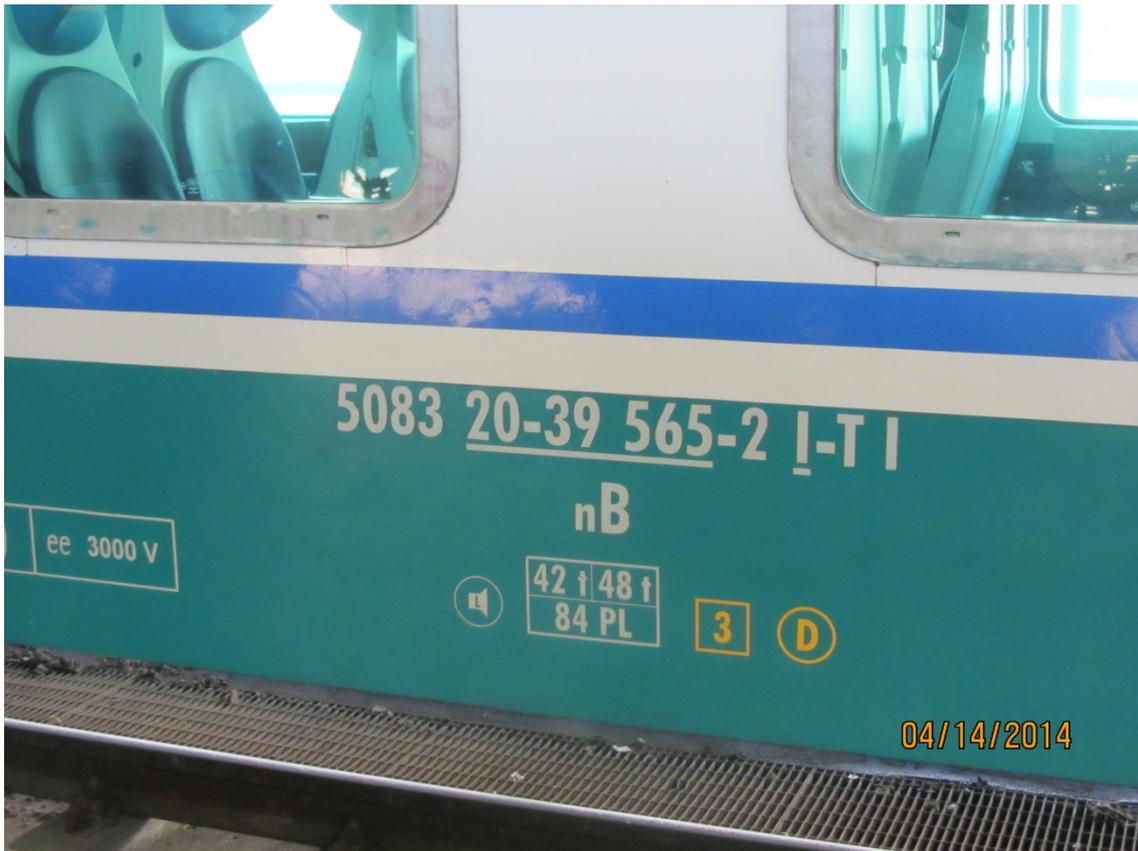
Figura 20 - marcatura carrozza

La carrozza 50832039565-2, dove è accaduto l'accadimento, ha subito l'ultima R.O. in data 30.11.2012 come riportato dal pittogramma applicato, nel rispetto della normativa, sulla testata del veicolo a Napoli
