*Ministero delle Infrastrutture e dei Trasporti*

DIREZIONE GENERALE PER LE INVESTIGAZIONI FERROVIARIE E MARITTIME

**RELAZIONE DI INDAGINE  
SULLO SVIO DEL TRENO 3742 DEL 06.12.2017  
SULLA TRATTA P.M. SANTOMARCO – BIVIO PANTANI  
DELLA LINEA PAOLA – CASTIGLIONE COSENTINO**

05 ottobre 2018

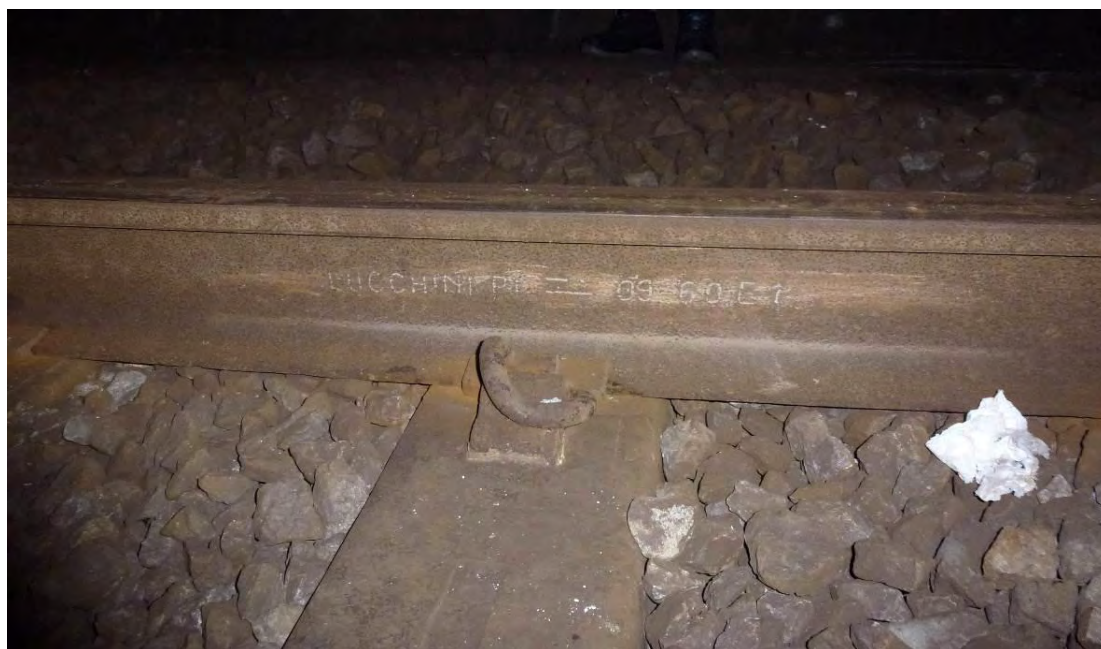
In corrispondenza del km 5+710, dove si è verificato lo svio del convoglio, il binario è in rettilineo, la massicciata è costituita da pietrisco tenace di 1° categoria, le rotaie sono del tipo aventi profilo 60E1, qualità dell'acciaio R260 (non legato Carbonio-Manganese (C-Mn) non trattato termicamente), anno di produzione 2009, produttore Lucchini (*Figura 5*), le traverse sono del tipo RFI 230 e gli attacchi di tipo elastico (*Figura 4*).

*Figura 5 - Marcatura rotaia in prossimità del punto di svio*

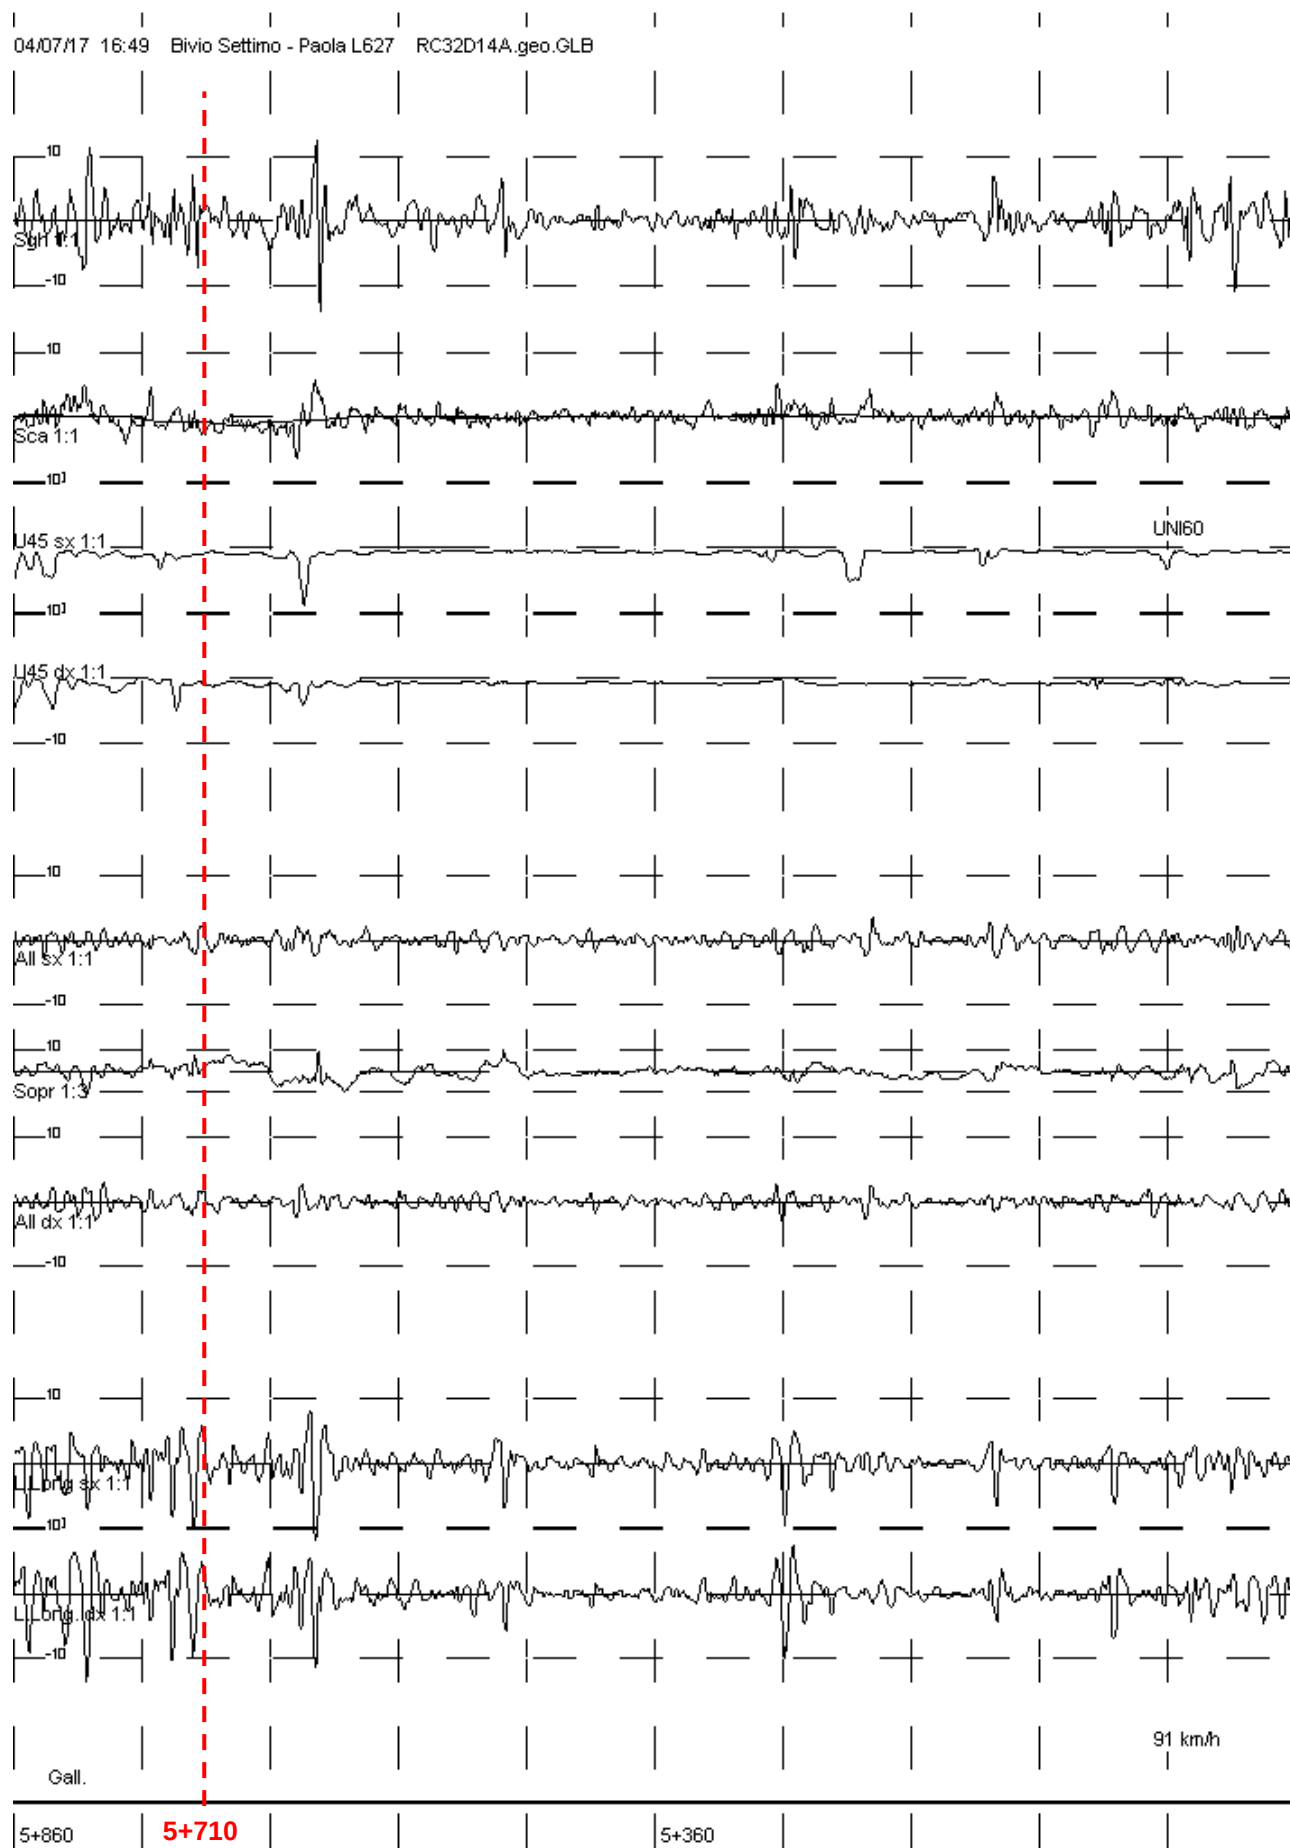
Dalla documentazione posta in visione dal gestore dell'infrastruttura si ha evidenza di come in data 04.07.2017 siano stati eseguiti con vettura Talete i rilievi diagnostici della geometria del binario della tratta Bivio Settimo - Paola. In particolare, in *Figura 22* è riportato il rilievo del tratto di binario ove è accaduto lo svio, con l'indicazione di:

Figura 22 - Rilievo diagnostico del 04.07.2017 tra km 5+860 e km 4+860, tratta Bivio Settimo – Paola

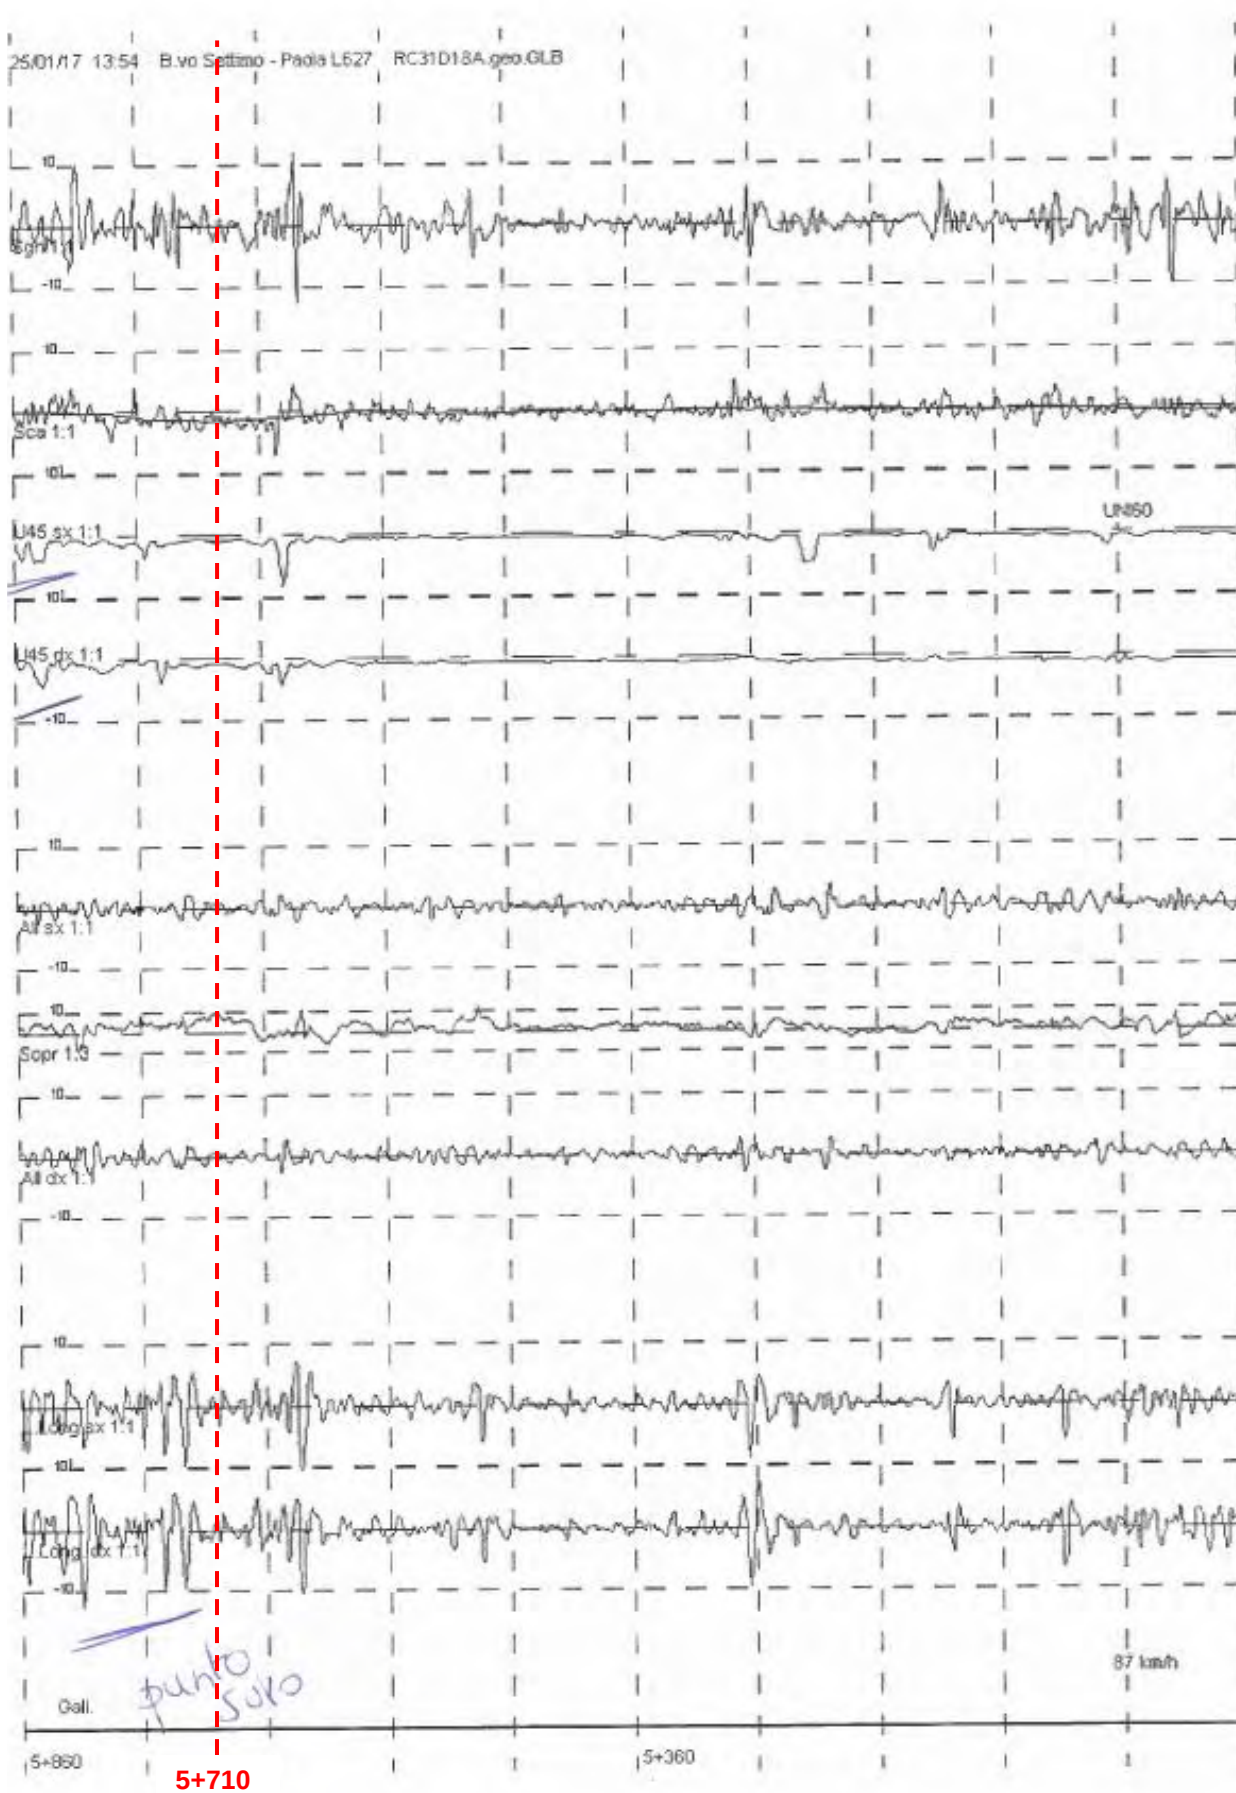
Il rilievo effettuato con treno diagnostico Talete effettuato in data 25.01.2017 (*Figura 23*), precedentemente all'ultimo del 04.07.2017 ed in coerenza con quanto previsto dalla procedura RFI DPR PS IFS 90 “Rilievi della geometria del binario e relative disposizioni manutentive” che prevede per i binari di corsa della linea una frequenza di rilievo geometrico con treno diagnostico pari a 6 mesi, presenta difetti di livello trasversale e sghembo a progressive chilometriche distanti dal punto di svio, che erano stati eliminati con interventi dal 25 al 27.01.2017, ed un andamento di sghembo, usura a 45° e livello longitudinale molto simile a quello poi rilevato in data 04.07.2017.

Figura 23 - Rilievo diagnostico del 25.01.2017 tra km 5+860 e km 4+860, tratta Bivio Settimo - Paola

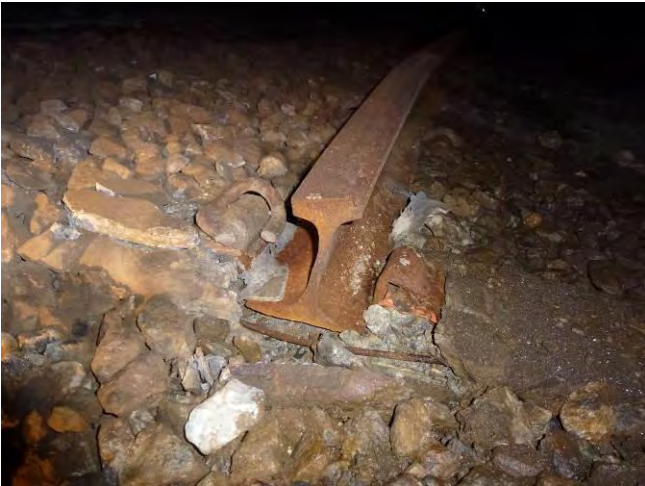
In corrispondenza della progressiva km 5+710 si è riscontrata la mancanza della rotaia sinistra smt per una lunghezza pari a circa 6,50 m, un grave stato di degrado dell'armamento dovuto a corrosione ed i primi segni sull'armamento causati dal deragliamento del treno (da Figura 27 a Figura 45). A partire da tale area, dove presumibilmente la rottura della rotaia ha causato la risalita del bordino della ruota sinistra della prima sala montata della vettura semipilota, sulla rotaia sinistra smt erano presenti segni di rotolamento del bordino sul piano di rotolamento. La ruota è poi caduta sul lato esterno della rotaia, causando danni sulle traverse, nella parte interna alle due rotaie, e sugli organi di attacco.

*Figura 29 - Punto di rottura della rotaia al km 5+710, vista in direzione Paola*

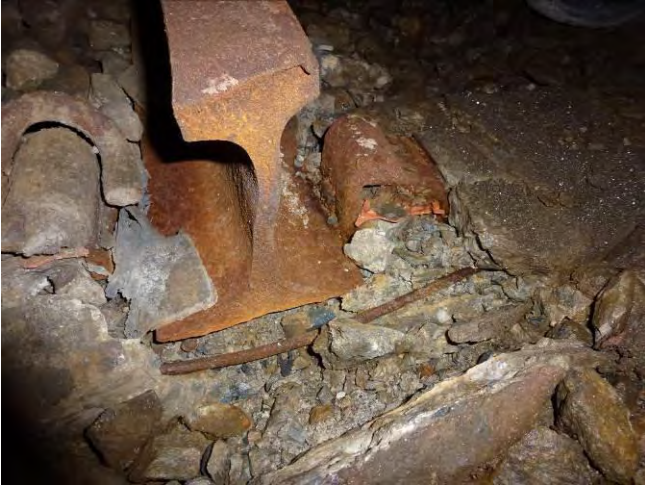
*Figura 31 – Punto di rottura della rotaia al km 5+710, vista in direzione Paola*

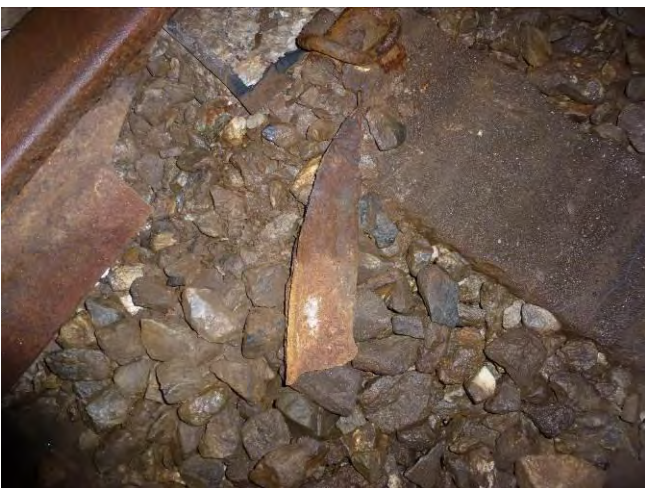
*Figura 39 –Frammento di rotaia rotta (4)*

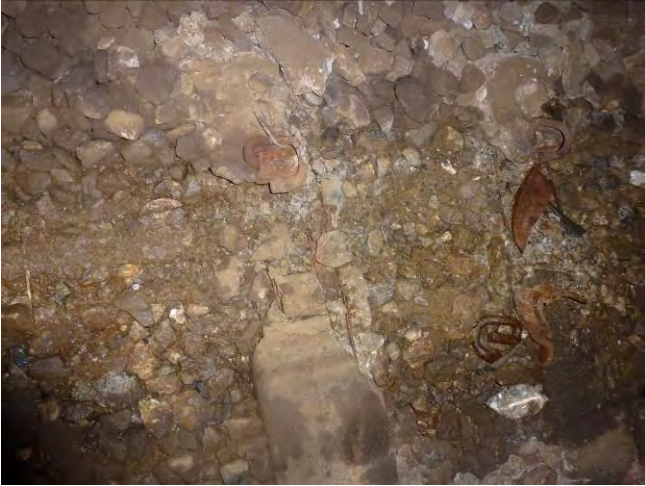
Figura 43 - Condizione di traversa e appoggio in corrispondenza dello spezzone di rotaia distaccato al km 5+710 (3ª traversa da Castiglione verso Paola)

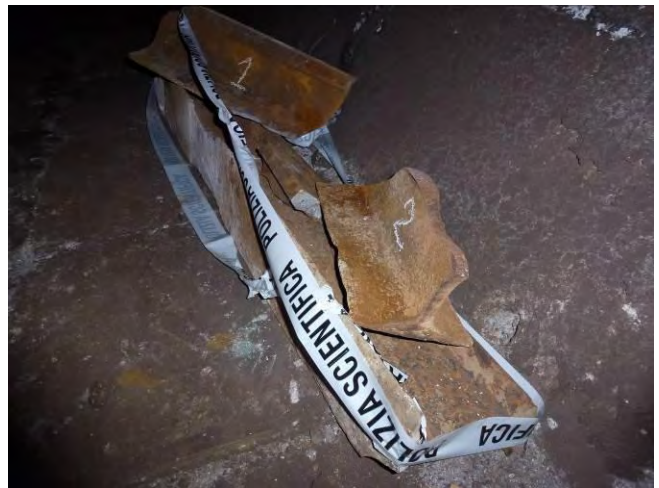
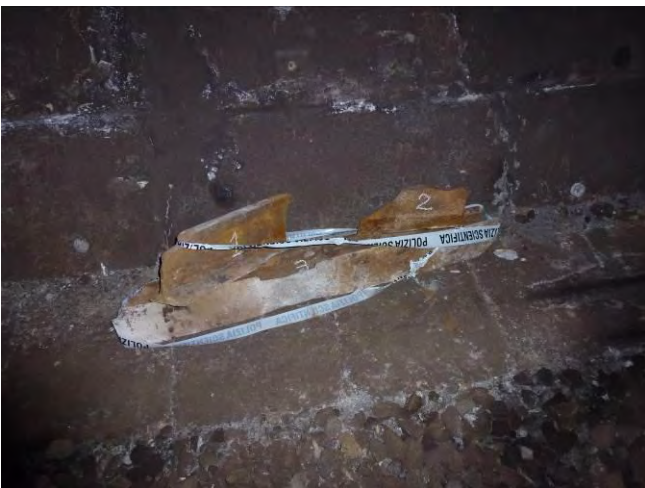
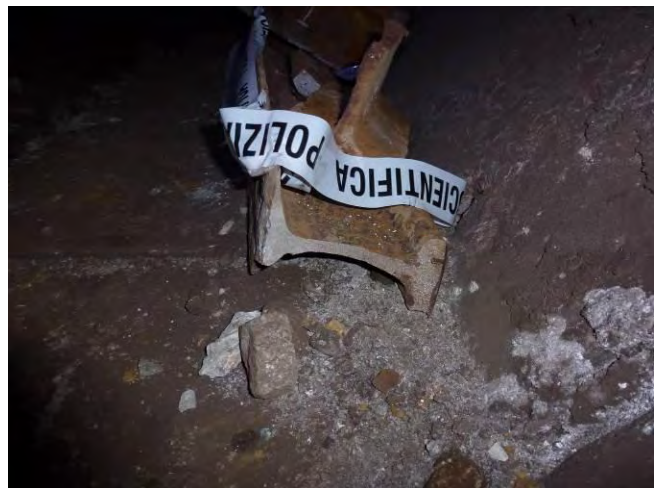
Alcuni degli spezzoni della rotaia distaccatisi in corrispondenza del punto di svio sono stati rinvenuti a qualche decina di metri di distanza dal punto di svio, in direzione Paola (da Figura 46 a Figura 57).

Figura 46 - Parti della rotaia rotta (1) (2) e (3)

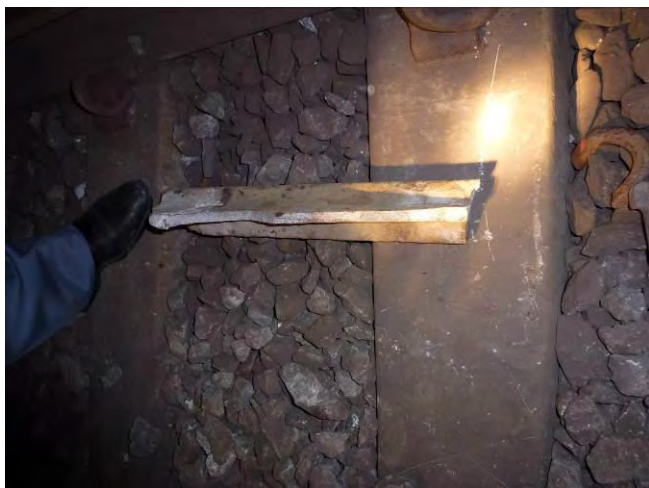
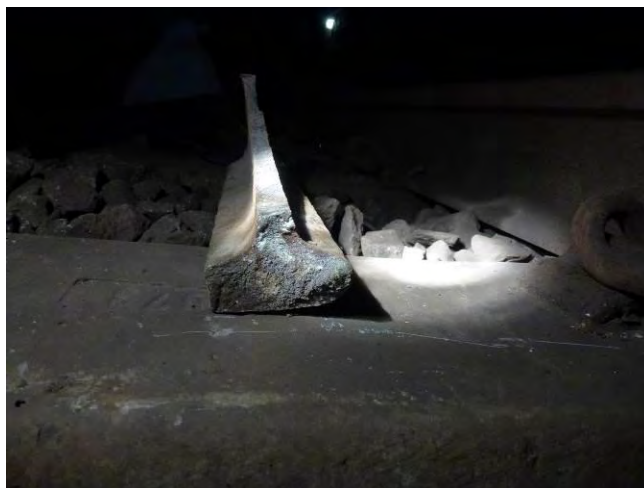
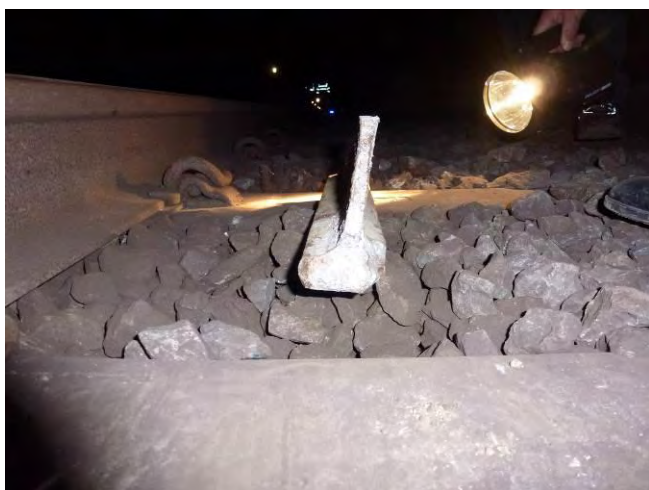
*Figura 49 – Parte della rotaia rotta (5)*

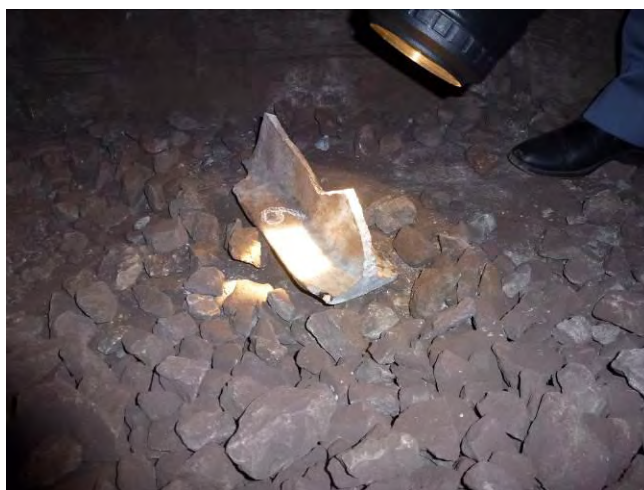
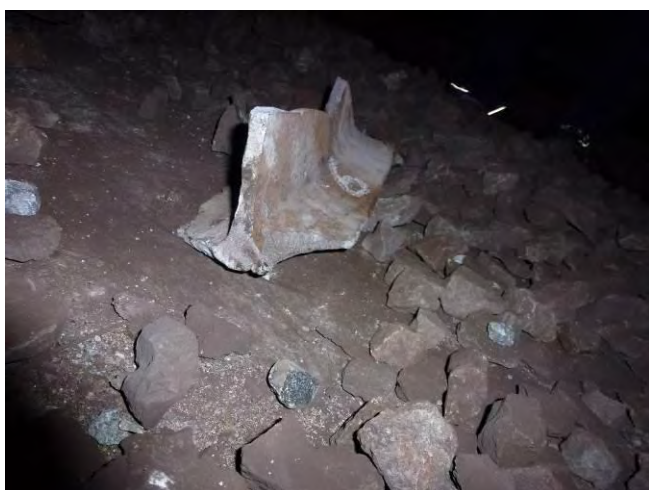
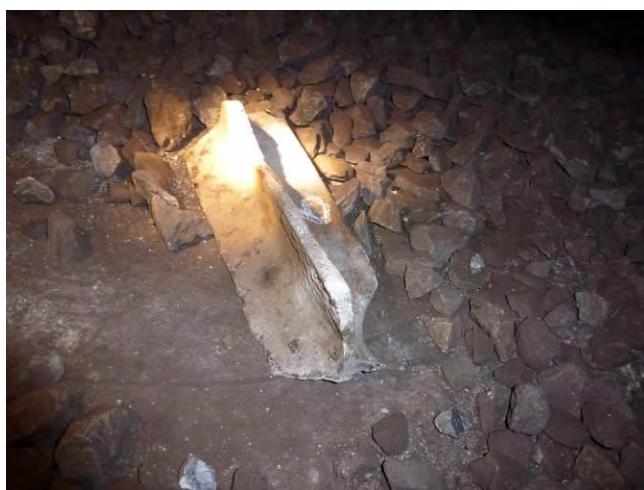
*Figura 52 - Parte della rotaia rotta (6)*

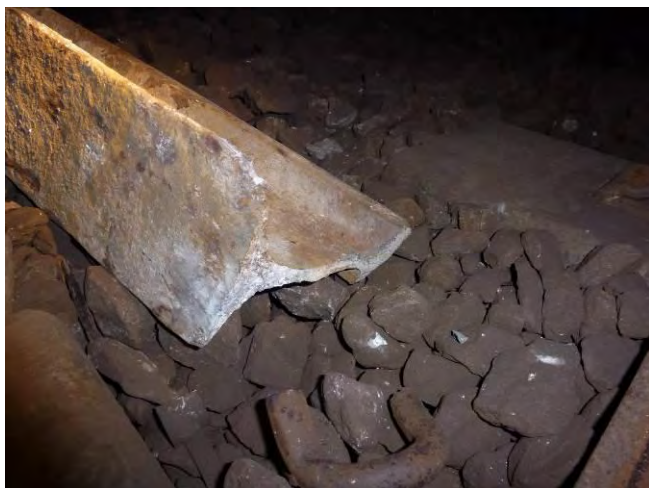
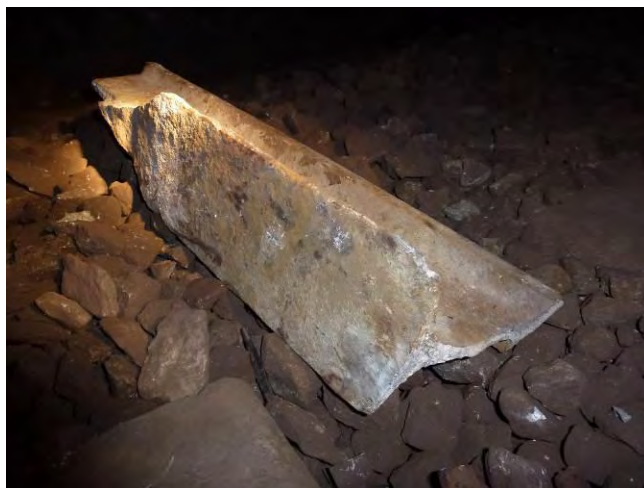
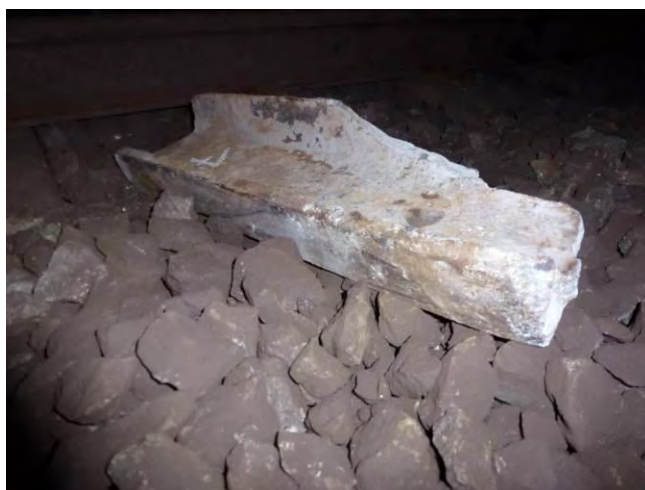
*Figura 55 - Parte della rotaia rotta (7)*

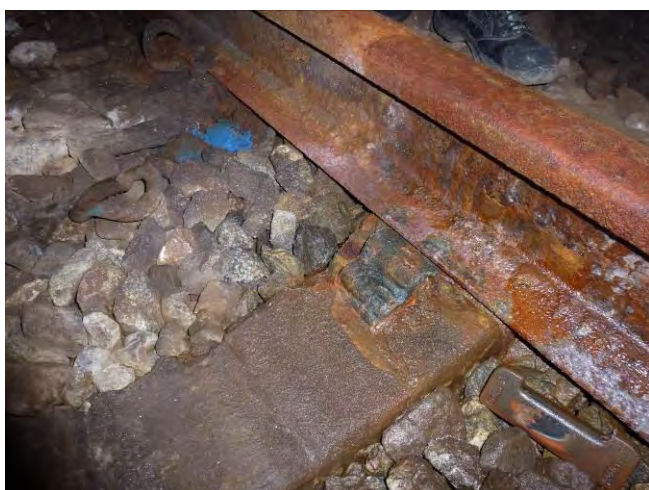
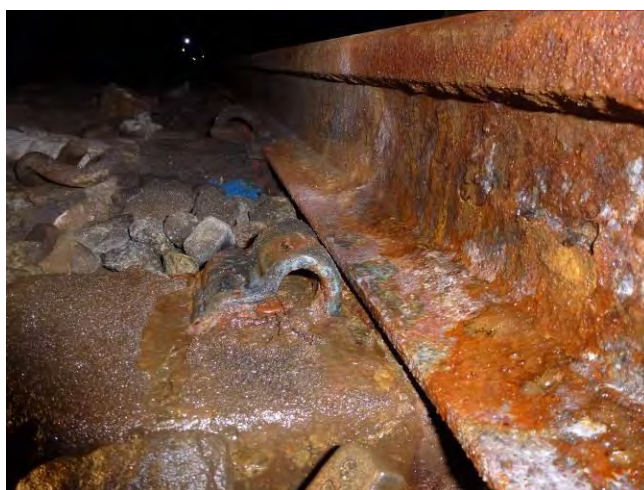
*Figura 58 - Rotaia destra smt in corrispondenza del punto di distacco dello spezzone di rotaia sinistra smt al km 5+710*

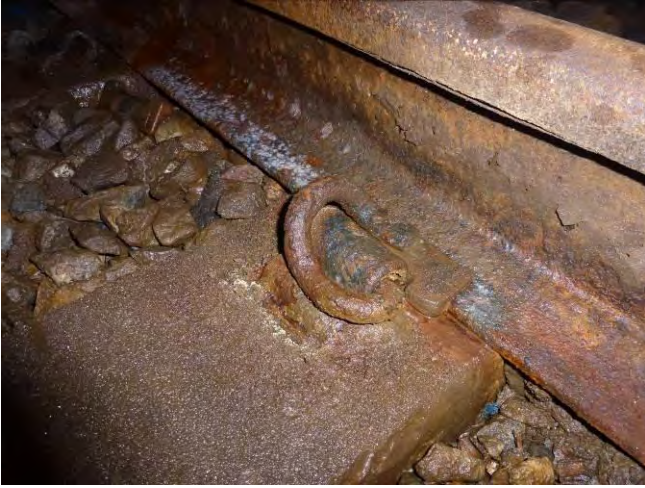
*Figura 60 - Altro attacco della rotaia destra smt in corrispondenza del punto di distacco dello spezzone di rotaia sinistra smt al km 5+710*

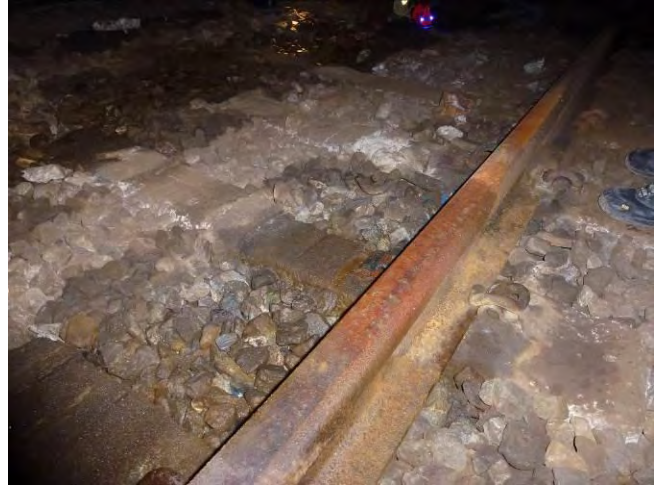
*Figura 61 - Vista d'insieme rotaia destra smt in corrispondenza del punto di distacco dello spezzone di rotaia sinistra smt al km 5+710*

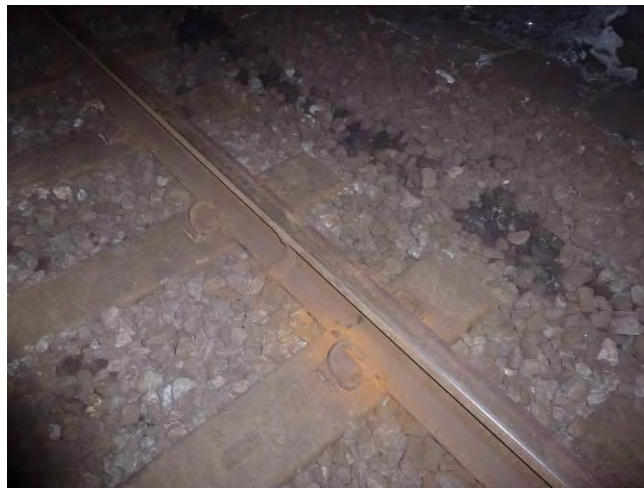
*Figura 62 - Saldatura sulla rotaia sinistra smt pochi metri prima del punto di rottura della rotaia al km 5+710*

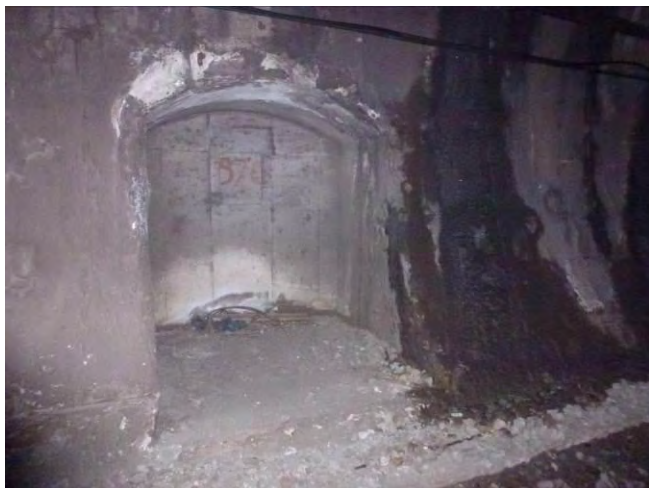
*Figura 72 - Nicchia 570*

Le condizioni della seconda delle due aree che presentavano evidenti e gravi segni di corrosione alle rotaie, inquinamento della massicciata e percolazioni d'acqua dalla volta, ubicata in corrispondenza della nicchia indicata come numero 570 (numerazione che non corrisponde alla

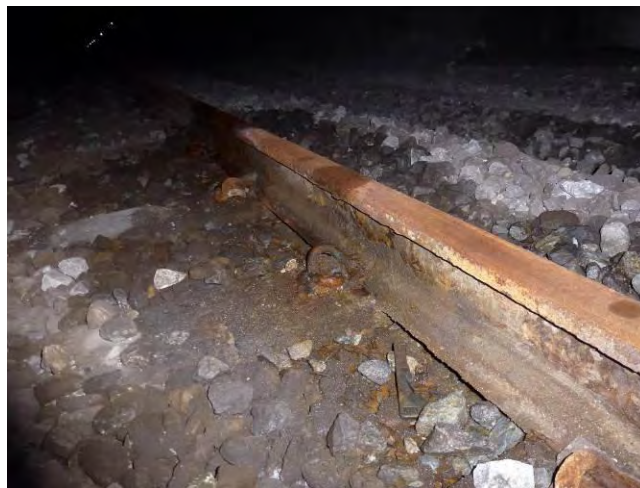
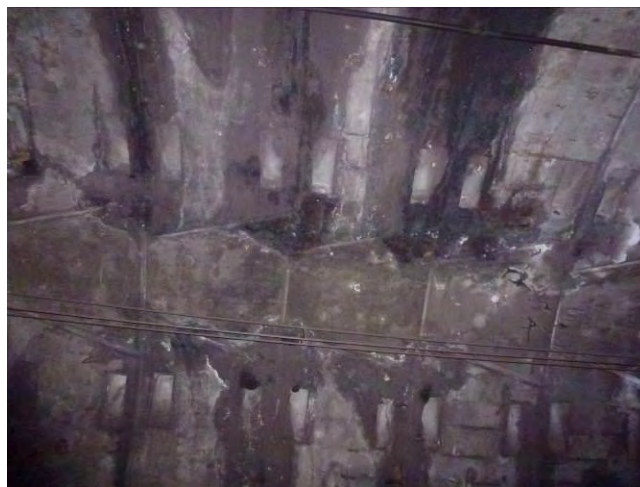
*Figura 73 – Stato dell'armamento in corrispondenza della nicchia 570*

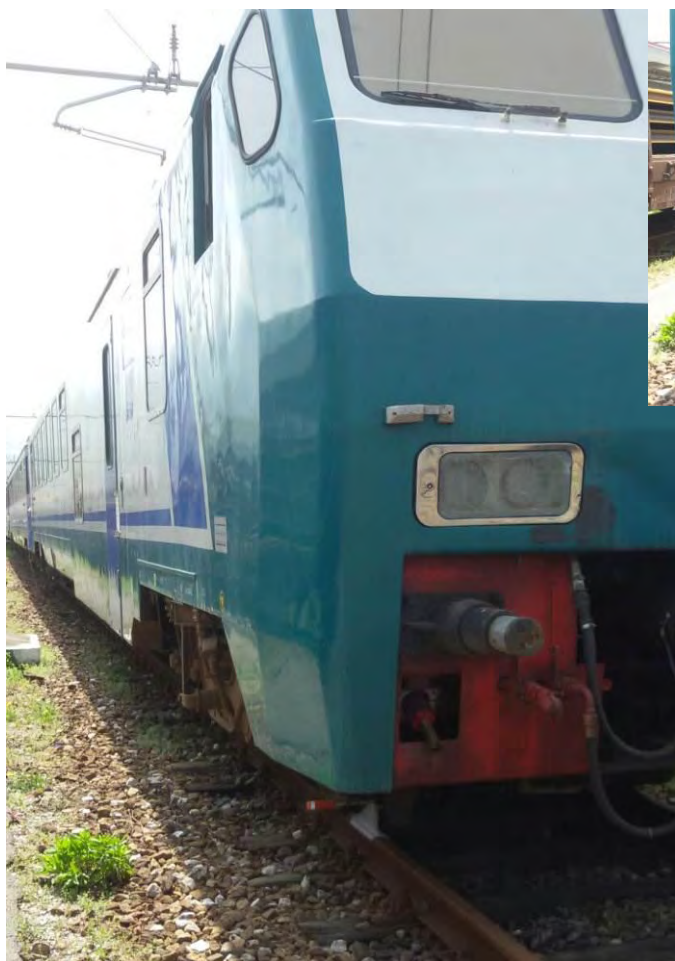
Figura 81 - Carrozza semipilota 50838987529.6 (testa treno)

Si sono ispezionate visivamente le parti esterne dei veicoli, le sale montate, la trasmissione e le sospensioni. Non sono state rilevate anomalie visibili al rodiggio che abbiano potuto determinare lo svio.

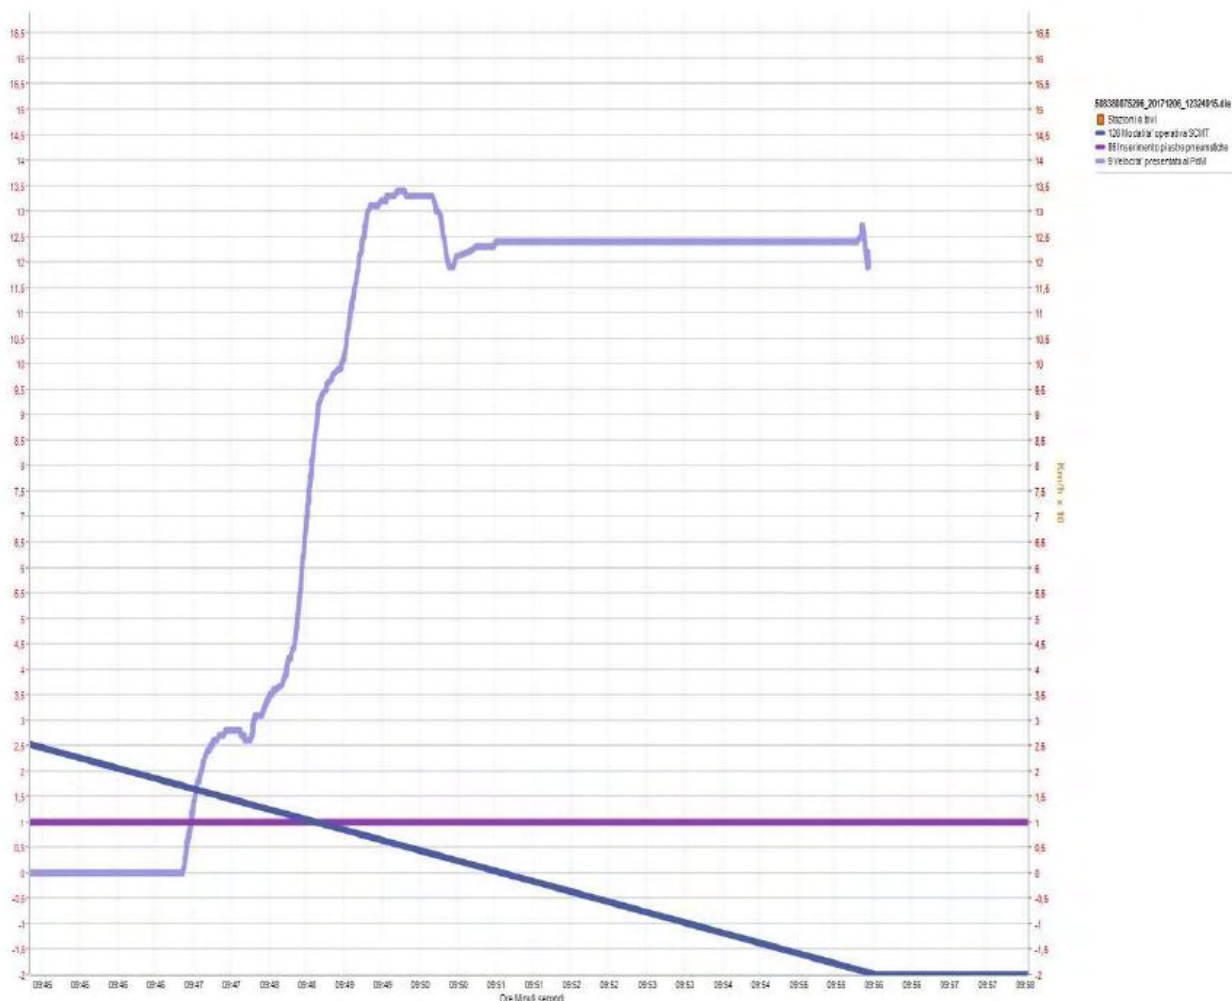
Figura 89 - ZTE del treno 3742 (fonte: Relazione di Trenitalia SpA)

È stata esaminata la relazione relativa alla lettura della Zona Tachigrafica Elettronica (ZTE) della carrozza semipilota del treno 3742 effettuata da Trenitalia SpA (Figura 89). La ZTE del locomotore non è stata acquisita in quanto posta sotto sequestro.
